**Sydbyen Rødkærsbro**

# Legepladsinspektionsrapport

**Viborg Kommune  
Park og Vej  
Legepladsinspektør:  
Orla Jensen  
Mobil: 21615771  
Mail: [orj@viborg.dk](mailto:orj@viborg.dk)**

**Legepladsens adresse: Mimosevej, 8840 Rødkærsbro**  
**Kontaktperson: John Søndergaard Pedersen**  
**Inspektion: Orla Jensen**  
**Inspektionsdato: 04-03-2026**

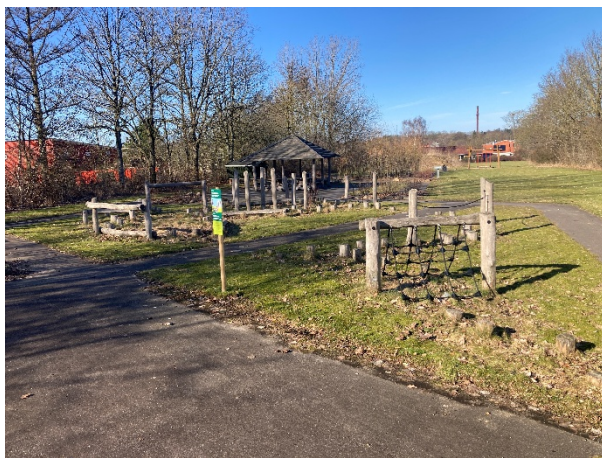
Foto 1

**Oversigtsbillede: Tarzan bane**

**Bemærkninger:** Ja Nej X

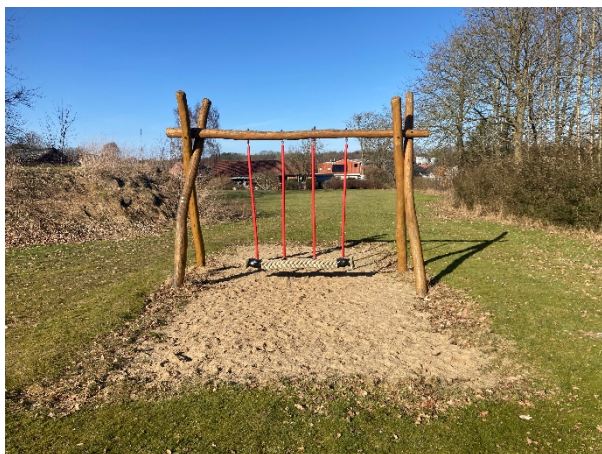
Foto 2

**Oversigtsbillede: Gyng**

**Bemærkninger:** Ja Nej X

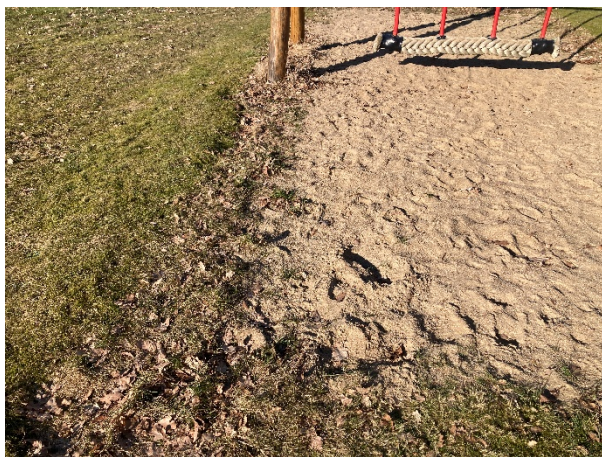
Foto 2A

Manglende forebyggelse af faldulykker. Det vurderes at faldunderlaget ikke er tilstrækkelig vedligeholdt og derfor ikke har de nødvendige stødabsorberende egenskaber. Faldunderlaget skal jævnligt løsnes, rives tilbage under redskaber og holdes fri for planter.

DS/EN 1176-1 pkt. 4.2.8.5. Beskyttelse mod skader fra stødområdets overflade og tabel 4  
DS/EN 1176-7 pkt. 8.2.6. Rutinemæssig vedligeholdelse

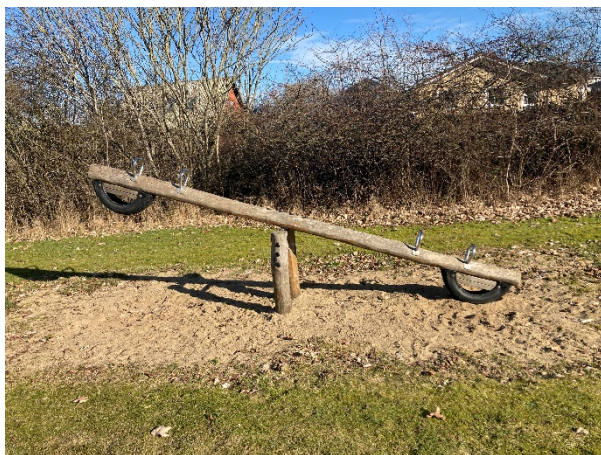
Foto 3

**Oversigtsbillede: Vippe**

**Bemærkninger:** Ja Nej X

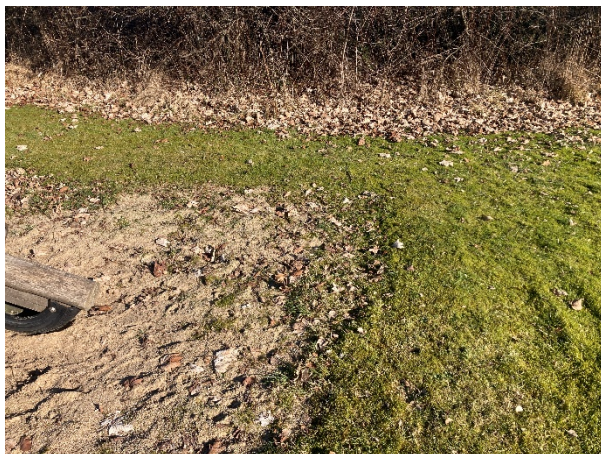
Foto 3A

Manglende forebyggelse af faldulykker. Det vurderes at faldunderlaget ikke er tilstrækkelig vedligeholdt og derfor ikke har de nødvendige stødabsorberende egenskaber. Faldunderlaget skal jævnligt løsnes, rives tilbage under redskaber og holdes fri for planter.

DS/EN 1176-1 pkt. 4.2.8.5. Beskyttelse mod skader fra stødområdets overflade og tabel 4  
DS/EN 1176-7 pkt. 8.2.6. Rutinemæssig vedligeholdelse

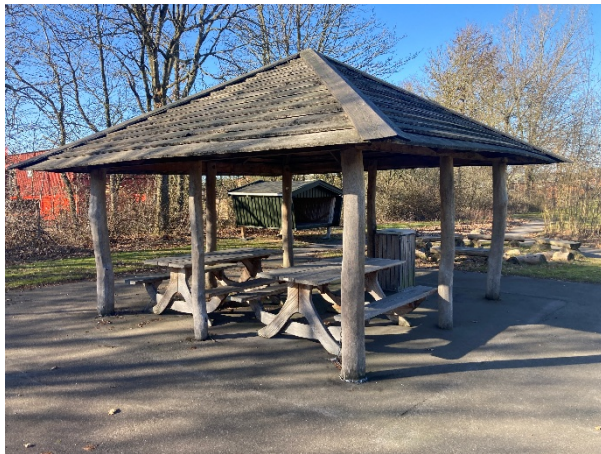
Foto 4

Der er ingen bemærkninger til bålhytten

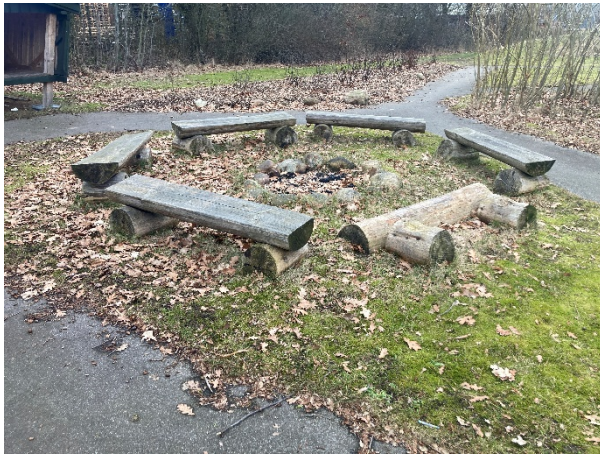
**Foto 5**

**Der er ingen bemærkninger til bål stedet**

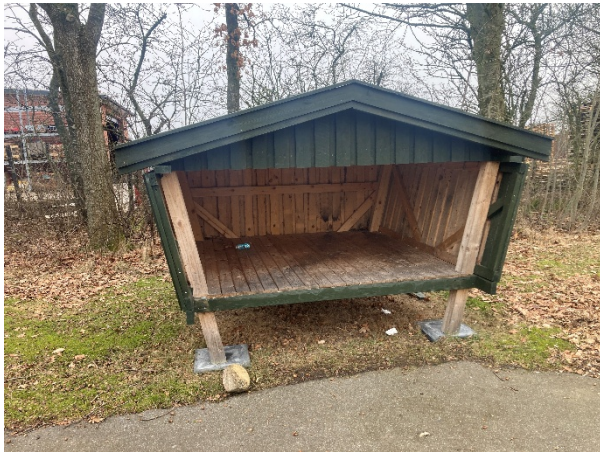
**Foto 6**

**Enkelte steder er der udstikkende skruer og der mangler brædder**

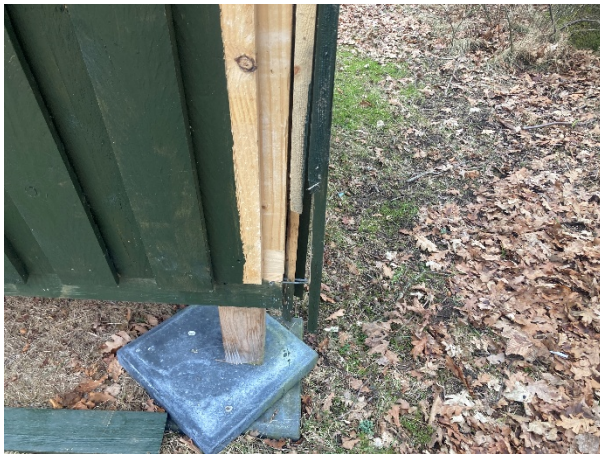
**Foto 6A**

**Enkelte steder er der udstikkende skruer og der mangler brædder**
