**Pilkærvej Vridsted**

# Legepladsinspektionsrapport

**Legepladsens adresse: Pilkærvej, Vridsted, 7800 Skive**  
**Kontaktperson: Lotte V. Blichfeldt**  
**Inspektion: Orla Jensen**  
**Inspektionsdato: 03-03-2026**

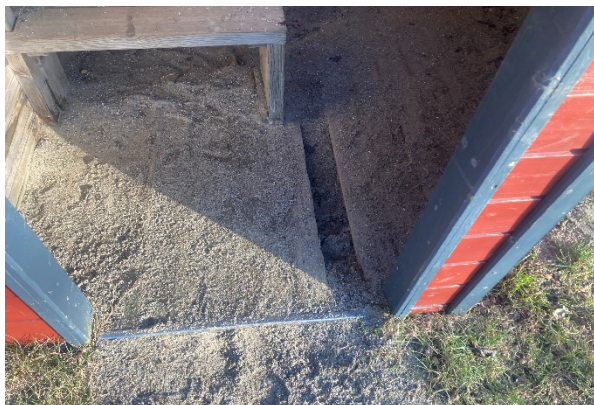
Foto 5A

Redskabet er slidt og i forfald.

DS/EN 1176-1 pkt. 4.2.5. Redskabers finish

Slidte dele (gulvbrædder) bør udskiftes

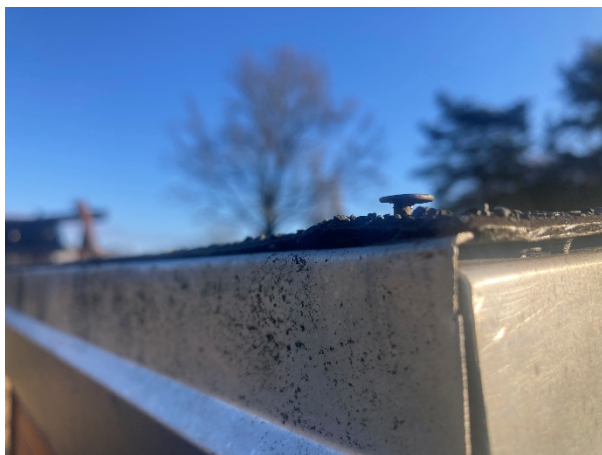
Foto 5B

Risiko for sårskader.  
Mange steder i legeredskabet er der udstikkende søm/skruer som børnene kan komme til skade på.

DS/EN 1176-1 pkt. 4.2.5. Redskabers finish

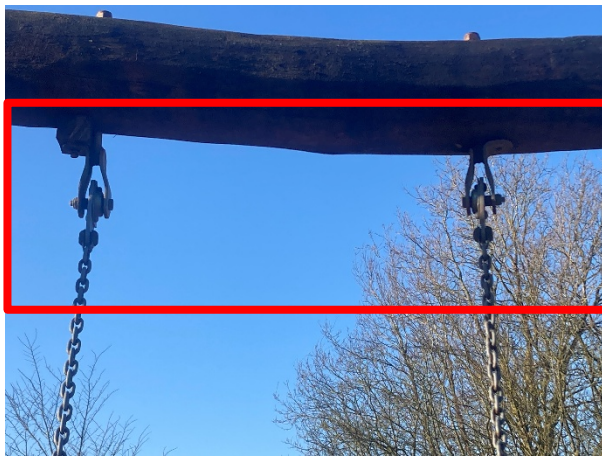
Foto 7A

Gyngebeslagene er løse og bør derfor efterspændes.

DS/EN 1176-7 pkt. 8.2.6. Rutinemæssig vedligeholdelse

DS/EN 1176-7 pkt. 8.2.7. Korrigerende vedligeholdelse

Rutinemæssigt vedligehold bør bl.a. omfatte efterspænding af befæstelseselementer.

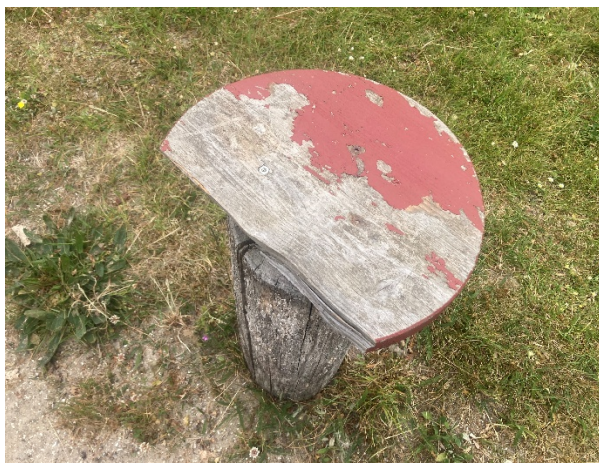
Foto 8A

Risiko for sårskader.

Pladen er defekt

Træværket skal være i en kvalitet der ikke har tendens til at splintre. Der må ikke være ru overflader, splinter, skarpe kanter eller udstikkende dele som kan give anledning til sårskader.

DS/EN 1176-1 pkt. 4.2.5 Redskabers finish
