**Nordskoven  
Bjerregrav**

**2026**

# Legepladsinspektionsrapport

**Legepladsens adresse: Nordskoven i Bjerregrav**  
**Kontaktperson: Nanna K. V. Frank**  
**Inspektion: Orla Jensen**  
**Inspektionsdato: 12-06-2025**

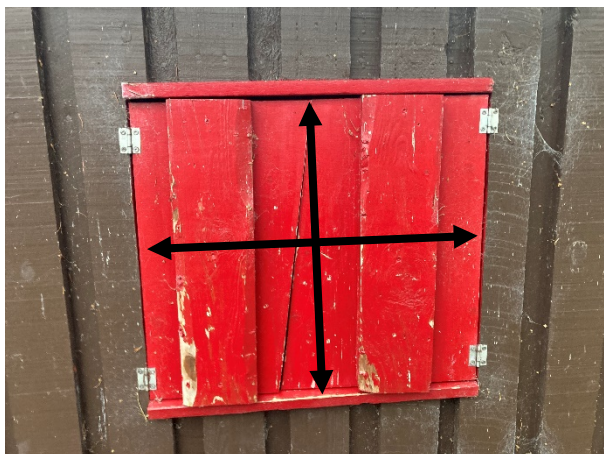
Foto 1A

Risiko for fastklemning af fingre.  
Luger og karmen slutter tæt. Åbninger, hvis mål ændrer sig under brug, skal være mindst 12 mm.

DS/EN 1176-1 pkt. 4.2.7.6. Fastklemning af fingre

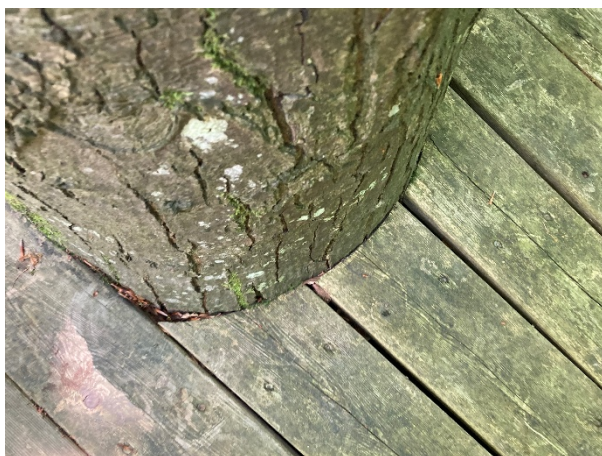
Foto 6A

**Platform trænger til at blive tilskåret så træet ikke gror ind i den**

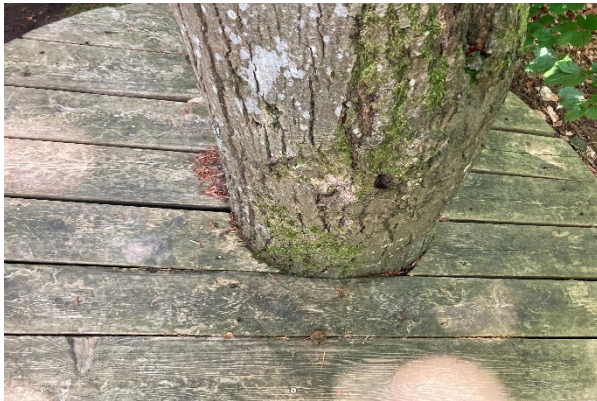
Foto 7A

**Platform trænger til at blive tilskåret så træet ikke gror ind i den**

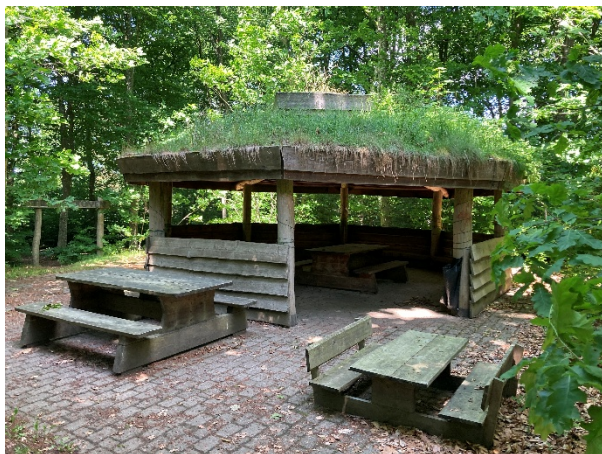
Foto 12 Andet Udstyr

Ingen bemærkninger
