# Æblehaven Rødkærsbro

**Legepladsens adresse: Brandstrupvej 8840 Rødkærsbro**  
**Kontaktperson: Lotte V. Blichfeldt**  
**Inspektion: Orla Jensen**  
**Inspektionsdato: 03-09-2026**

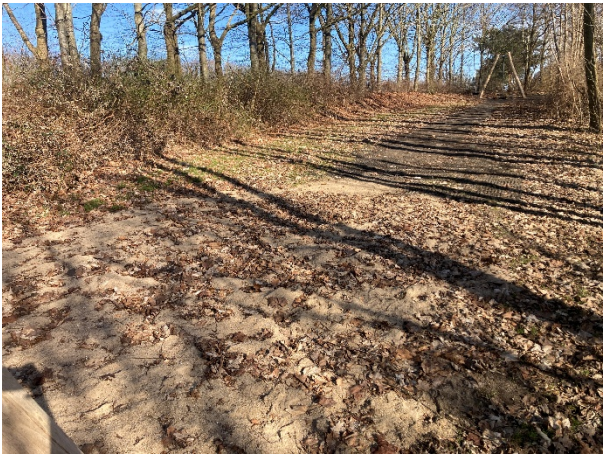
Foto 2A

Manglende forebyggelse af faldulykker.  
Det vurderes at faldunderlaget ikke er tilstrækkelig vedligeholdt og derfor ikke har de nødvendige stødabsorberende egenskaber. Faldunderlaget skal jævnligt løsnes, rives tilbage under redskaber og holdes fri for planter.

DS/EN 1176-1 pkt. 4.2.8.5. Beskyttelse mod skader fra stødområdets overflade og tabel 4  
DS/EN 1176-7 pkt. 8.2.6. Rutinemæssig vedligeholdelse
