Søndersiden 4 set fra havnesiden

Vi ønsker bygningen nedrevet pga. følgende:

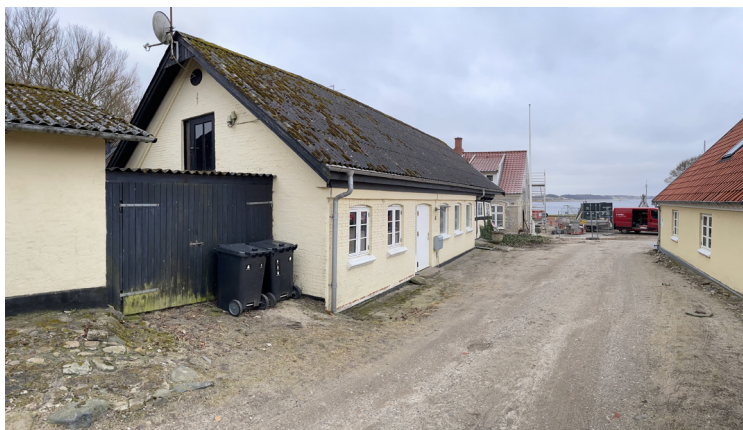
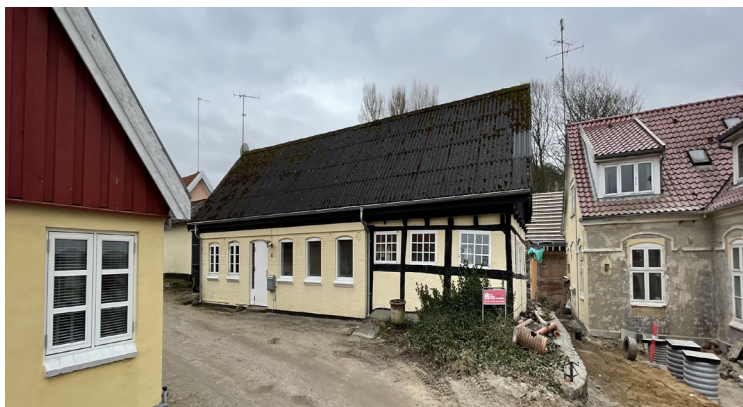
Søndersiden 4. Bindingsværksdel

Søndersiden 4.  
Bygningens vestlige del er bindingsværk med.  
Bygningen er saneringsmoden.  
Dert er betydelig sætningsskade.  
Råd i bindingsværk.  
Fugt i terrændæk og fundament.

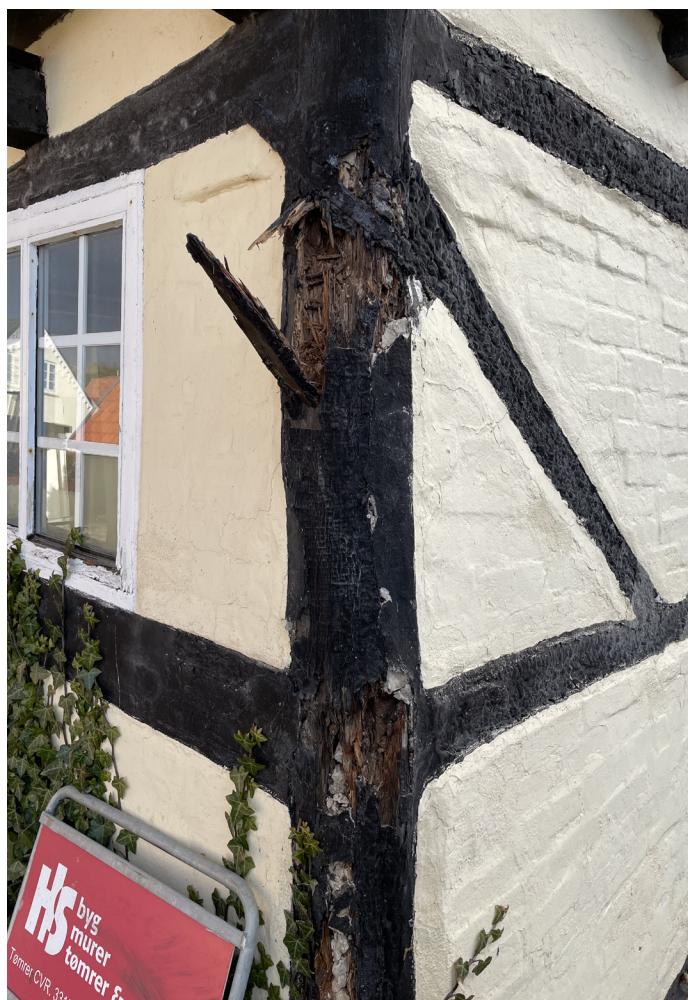
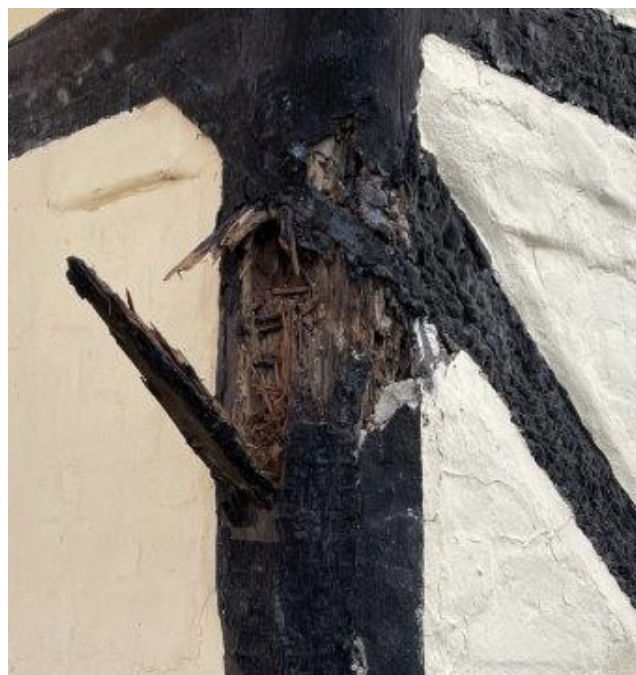
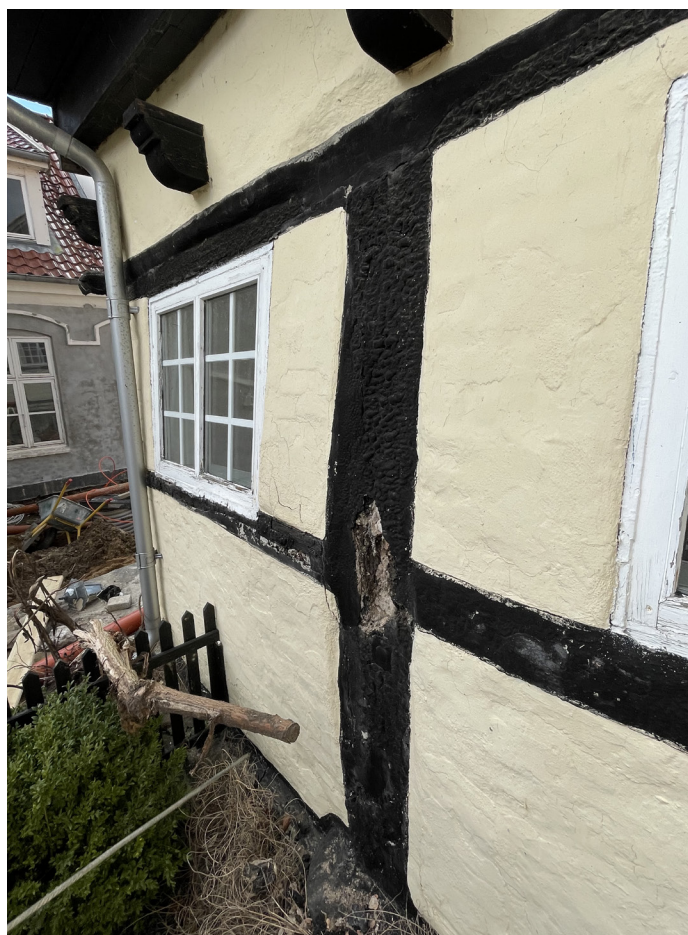
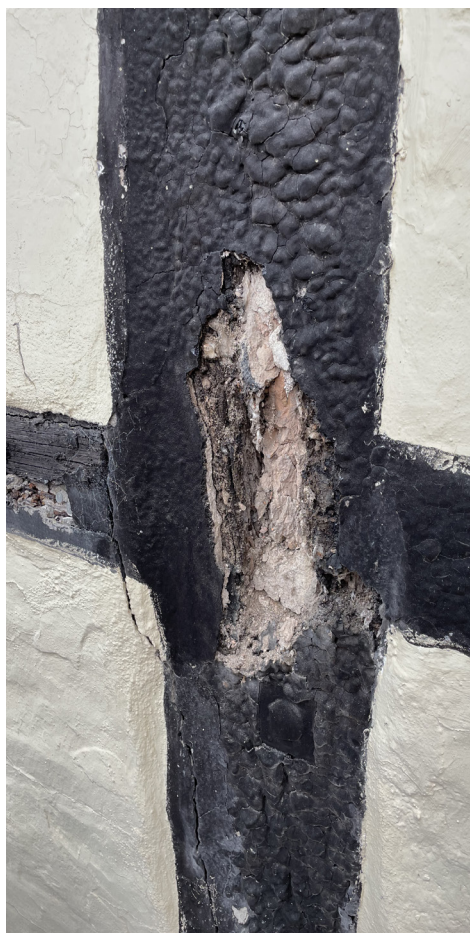
Råd i bindingsværk

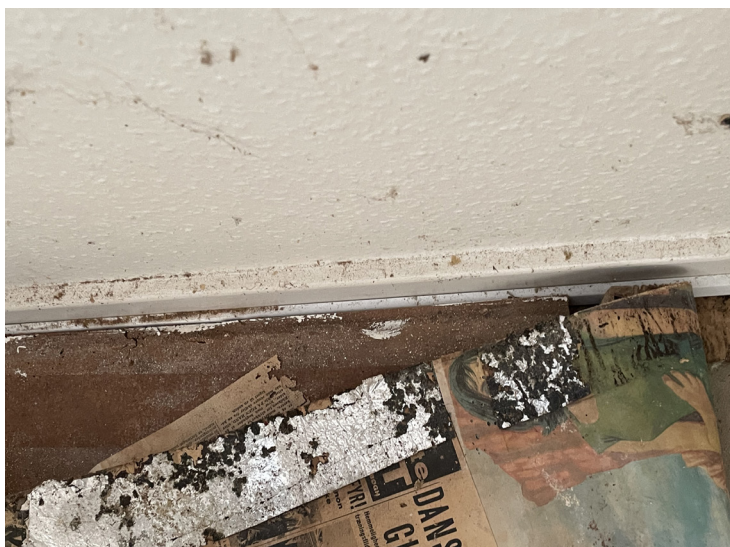
Gulv i bindingsværksdel af bygning

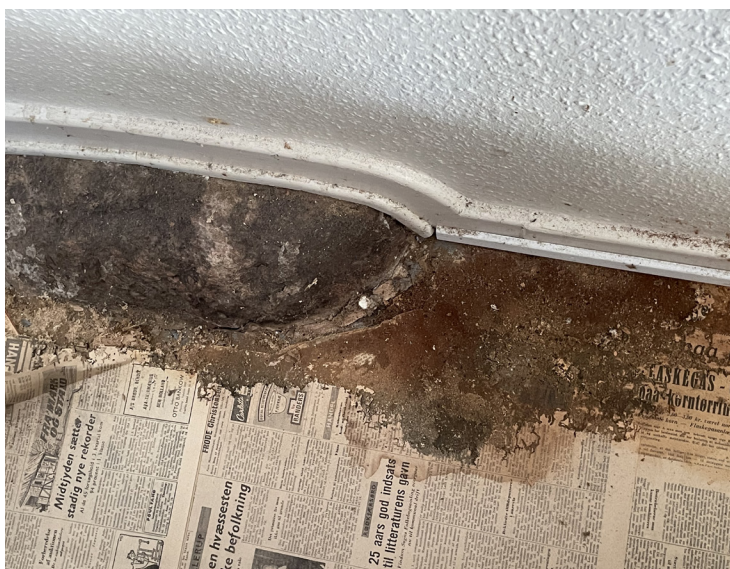
Gulv i bindingsværksdel af bygning

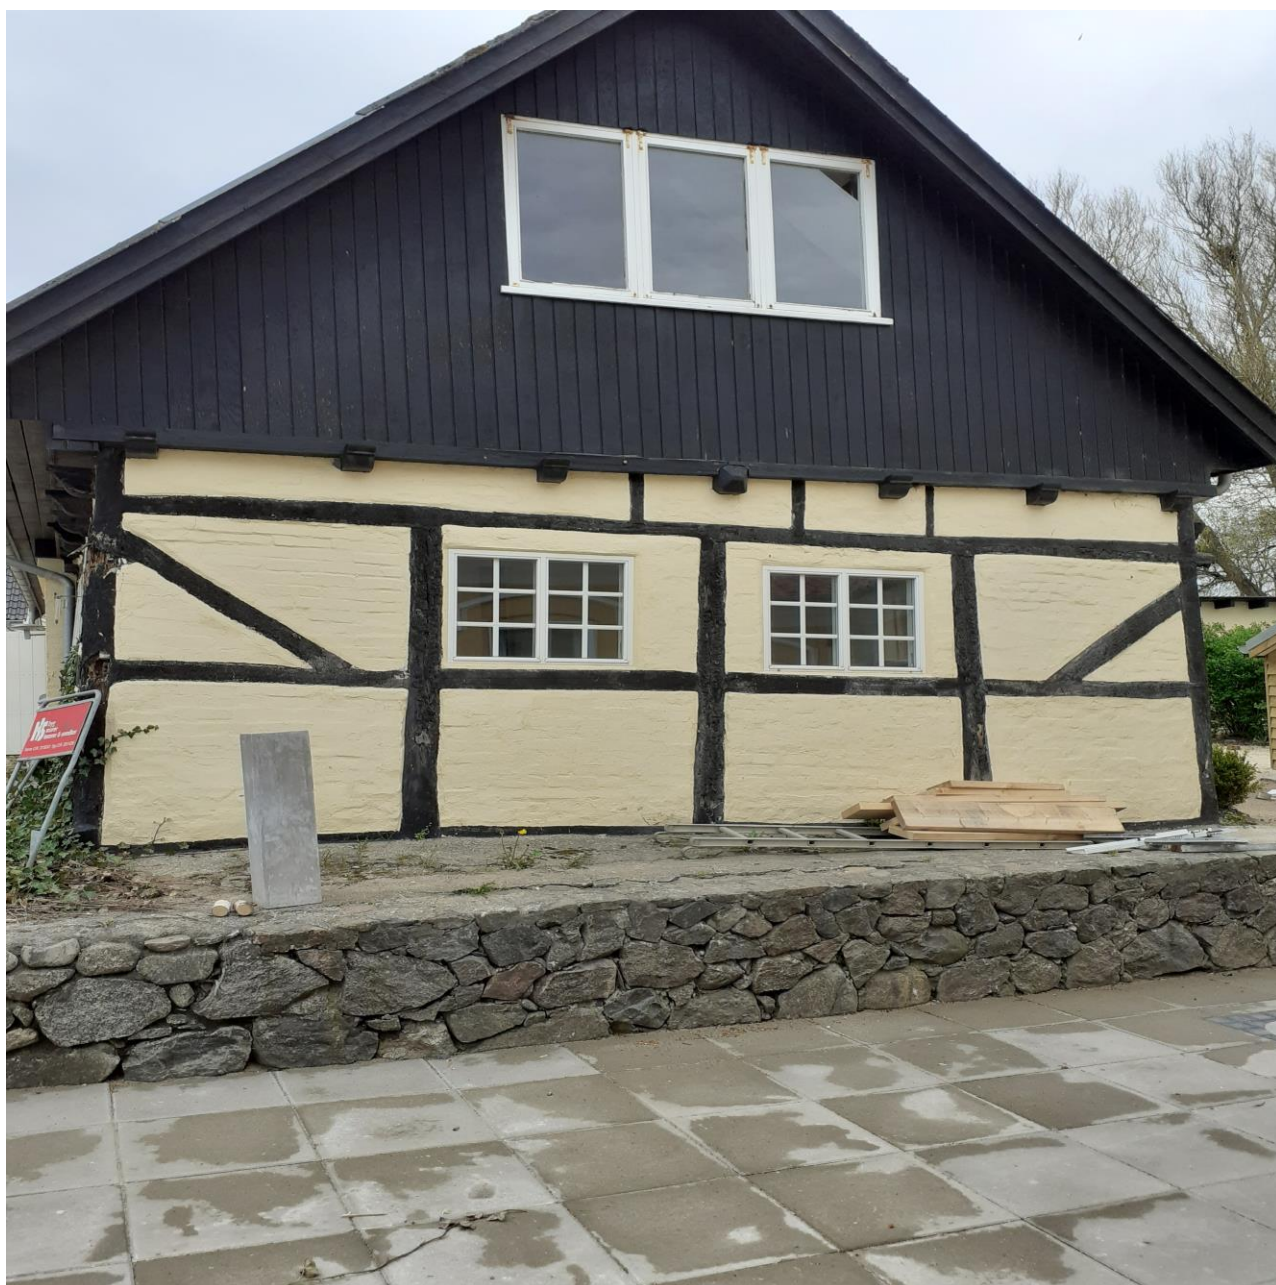
*Billedet er af facaden mod havnen og kroen.*

- Bærende bindingsværk er hårdt medtaget af råd og svamp, dette gælder både for den bærende bundrem, de lodret stående kryds og top rem.
- Murværk er revnet flere steder, samt yderst porøst.
- Der er store sætningsskader som går gennem hele bygningen, fra "manglende fundament" til kip.
- Gulvkonstruktionen i bjælker er placeret direkte på den "rå jord", herefter er der tættet med gamle aviser og masonitplader. Hvilket betyder at der lugter langt væk af sur kælder – medtaget – råddent træværk.
- Taget er blevet renoveret for år tilbage af tidligere ejere. Dette er gjort halvt, hvilket betyder at bygningen skiller sig markant ud fra de øvrige huse på samme vej. Da denne har fået et sort tag i bølgeplader, og de andre har rødt tegl eller mørke tagsten.

Ud fra disse punkter, ser vi det ikke som en mulighed at renovere den bevaringsværdige bygning op til en nutidig standard, som er beboelig. Da alle de vitale bærende bygningsdele står for udskiftning. Samt vil økonomien for denne løsning ikke være rentabel.

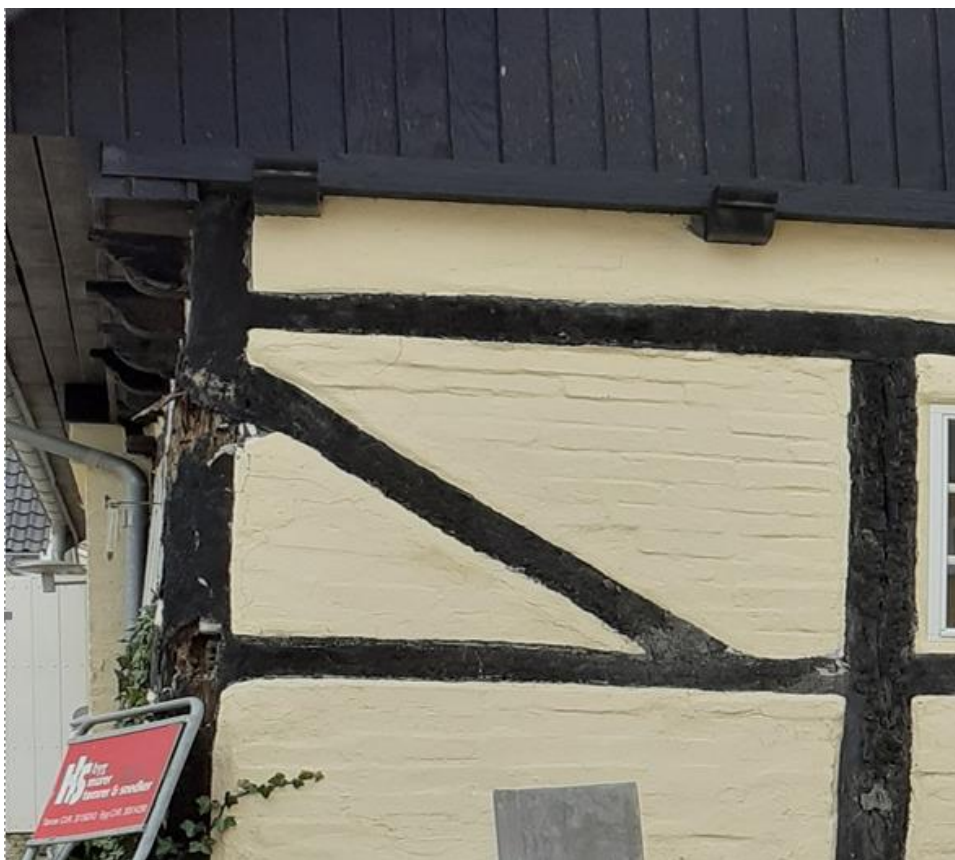
*Billedet er af facaden mod havnen, her ses tydeligt store angreb i facaden.*

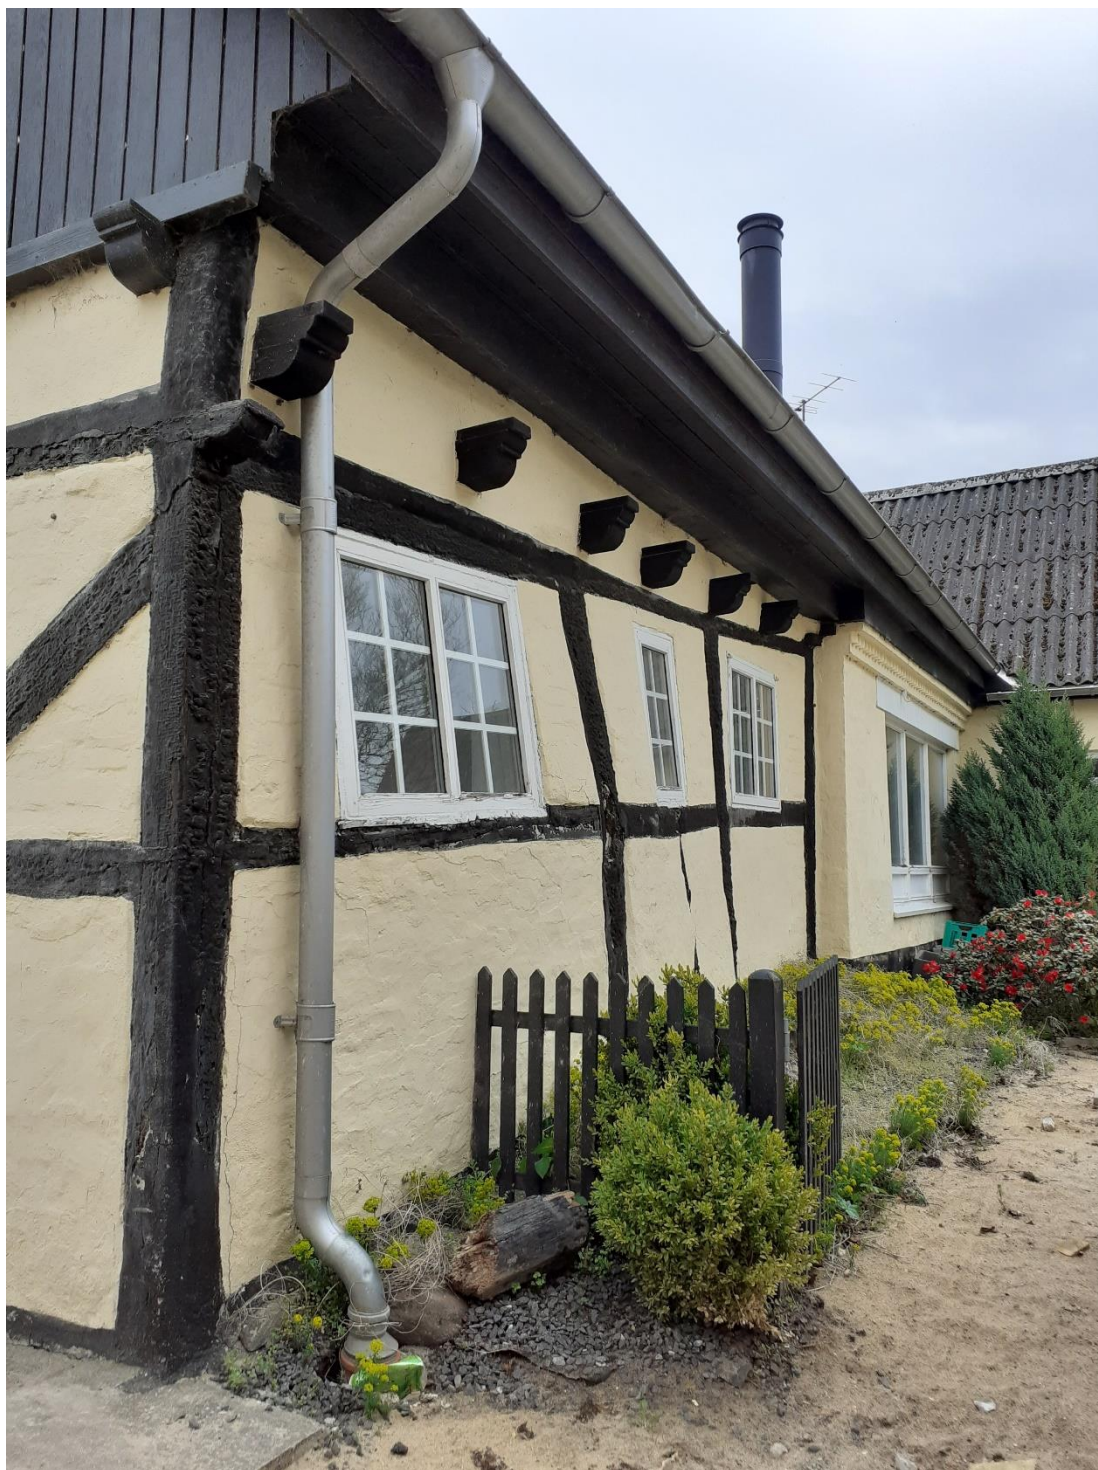
*Billedet er af facaden modsat vejen, her ses igen tydeligt store angreb i facadens træværk, samt at facaden er ved at skride ud – styrte sammen.*

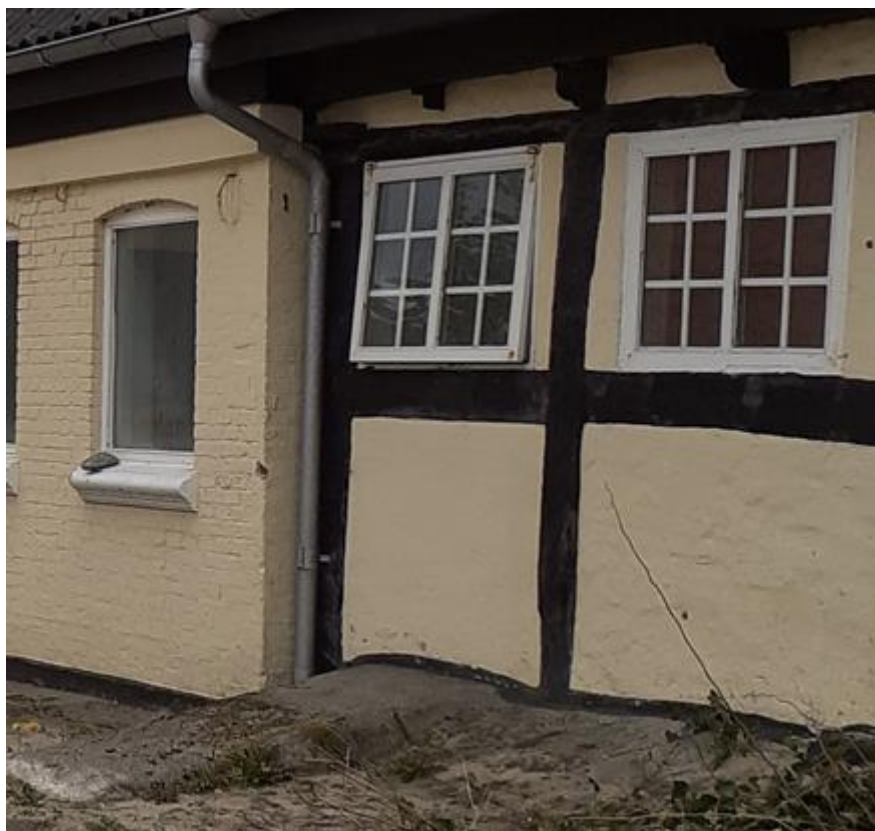
*Billedet er af facaden mod vej (Søndersiden), her ses tydeligt store revner i facaden, kombineret med at denne buler ud og er ved at give efter – styrte sammen.*
