Dato: Rev A: 4/29/2021

Sagsnr.: 202646

## **Tilstand for stuehus på Øster Teglgårdsvej 25-27 Viborg**

Øster Teglgårdsvej 25-27, 8800 Viborg

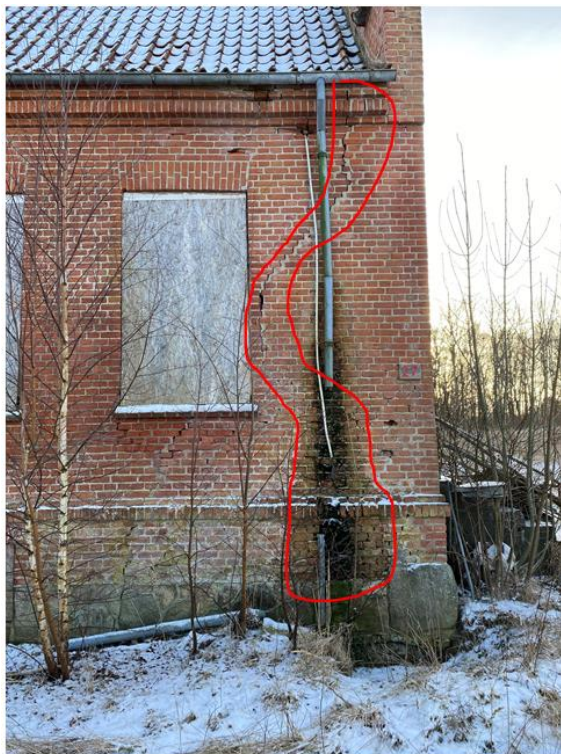
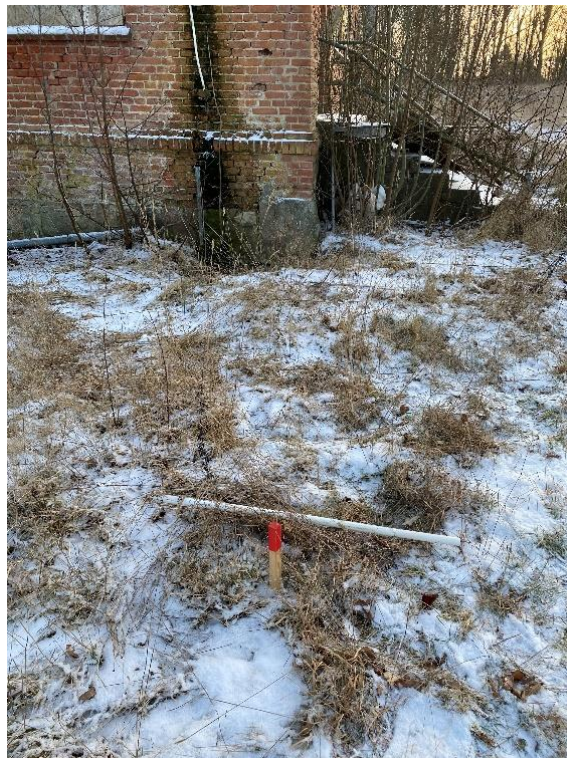
Nordfacaden i den vestlige ende ses der en meget stor sætningsskade, som har medført, at der er slået en gennemgående revne i hele gavlen af huset.

Billede 3-4 - Viser sydøstlige hjørne, hvor der ses kraftig revnedannelse i murværket

Bygningen skal på baggrund af ovenstående observationer og vurderinger have som minimum en helt ny gavlfod i den vestlige ende, samt et godt stykke ind på nordfacaden til kælderens start, hvor den store sætningsrevne befinder sig. Dette murværk vil fremstå meget tydeligt nyere end det eksisterende murværk. At der kommer revner i det nye murværk i den vestlige gavlfod kombineret med nye revner i det eksisterende murværk, som ikke er observeret i 2012, er et foruroligende tegn, hvorfor der foruden et helt nyt murværk også skal udføres et helt nyt fundament under denne gavlfod.

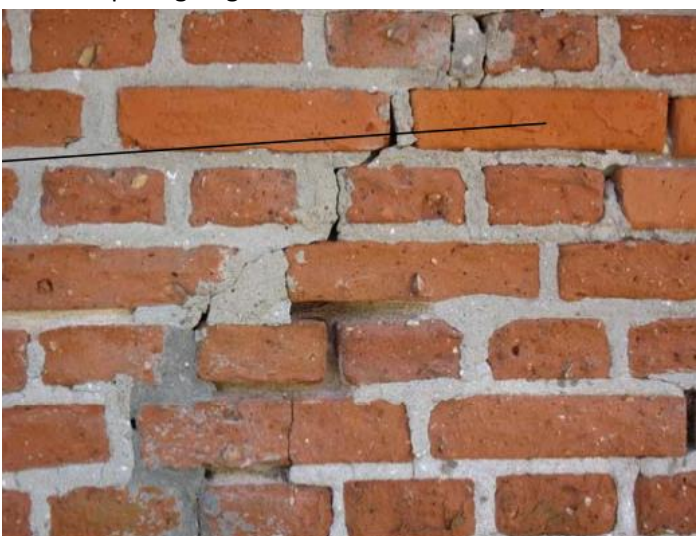
Flere steder på facaden er brandhuden på murværket brudt/skallet af murstenen, hvorfor der er øget risiko for frostsprængninger i murværket. Dertil er der flere revner rundt omkring i murværket.

Billede 5 - Viser eksempel på revnedannelse i murværk

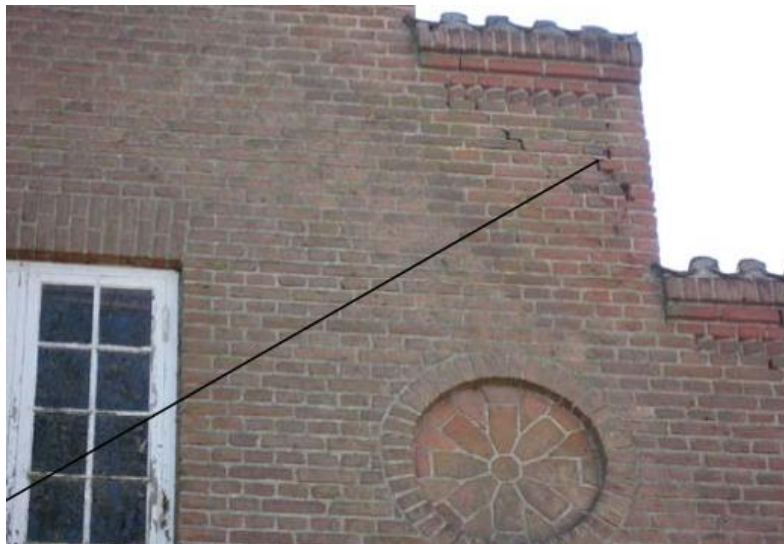
Østgavlen fremstår pænere end den vestlige, men stadig med store revnedannelser i nogle af "murkronerne".

Billede 6 - Viser revnedannelse i nordgavl ved karmtakkede gavle

På både vest- og østgavlen er der fundet revner i "murkroner", og da murværket her arbejder udkraget, samtidig med at der er mulighed for at komme et meget stort vindtryk nede fra søen, som kan skubbe murværket ud, vil der dannes revner i denne, medmindre man udfører nogle helt nye "murkroner".

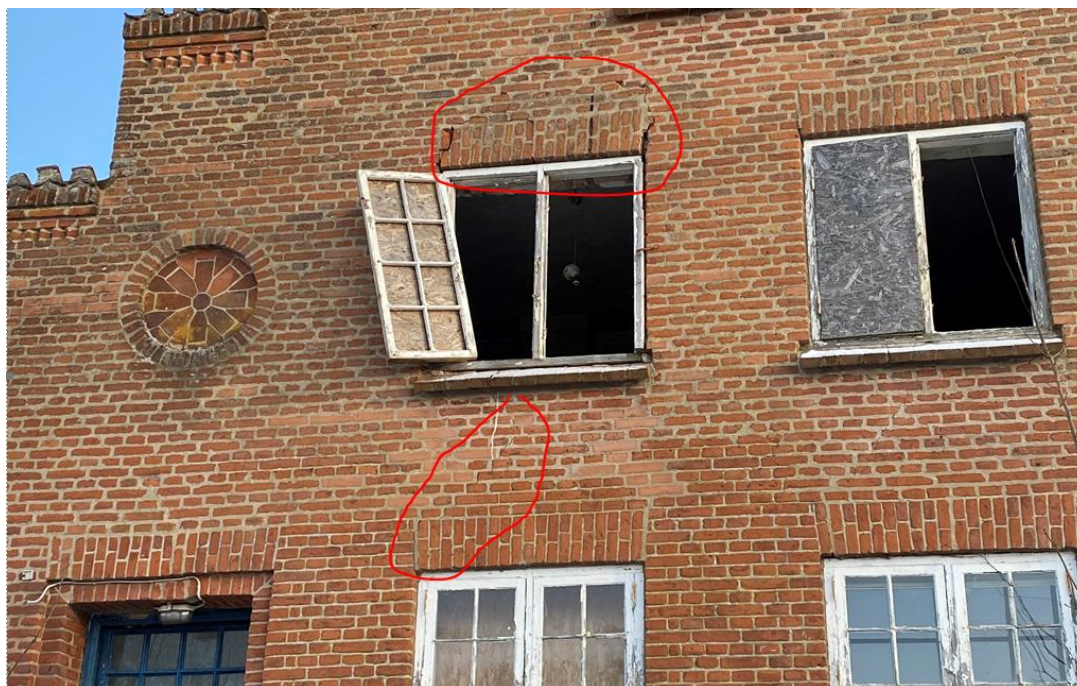
Vest gavlen fremstår nogle steder af nyere sten i stueetagen, hvor der kan konstateres revnedannelse i det nye murværk i stuen. Ved det ene vindue på 1. salen er der dannet store revner i murstik, og murværket er sprunget frem, hvilket medfører at murstikket ikke har nogen bærende funktion. I notat udført i 2012, beskrives det nye murværk, og der nævnes ikke noget om nogle skader i dette eller det væsentlige til, at det ene murstik har mistet sin bærende funktion.

Billede 7 - Viser nordgavl der er udsat for kraftig revnedannelse

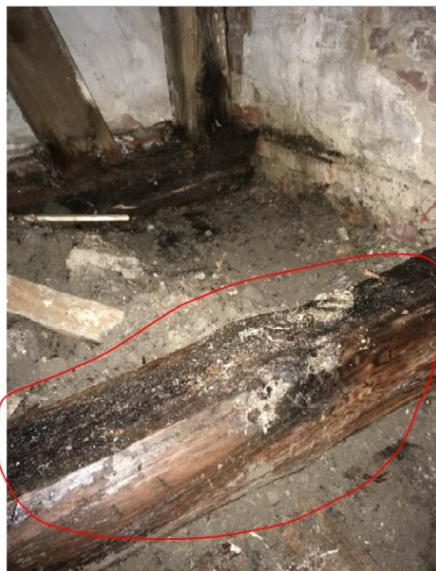
Etageadskillelsen er delt op i bjælkelag, som spænder fra facade til facader med en mellemunderstøtning af de indvendige vægge. Bjælkelag, som er en del af trempelspær, er 170x170 mm og bjælkelag som ikke er en del af bjælkelag er 190x170 mm – Bjælkelaget ligger af på en trærem indmuret murværket. Bjælkelaget bærer lerindskud, som med fordel kan fjernes for at frigive lidt bærevne i bjælkelaget med en lettere opbygning. Flere steder er bjælkelaget meget fugtigt, hvorfor alle bjælkelag skal gennemgås for evt. rådskader.

Billede 8 - Viser bjælkelag der er udsat for rådgangreb

Bjælkelaget kan evt. godt genbruges, men skal have et grundigt tjek for angreb fra svamp eller insektangreb – dertil er nærværende løsning med indmuret vederlag ikke noget man ser som god byggeskik. Her kan henvises til "TRÆ62, hvor det direkte skrives, at man ved denne metode øger risikoen for netop svampe- og insektsangreb. Det vil være meget omfattende for etageadskillelsen at undersøge hvert og et for disse angreb, samt at udføre en forbedring imod nuværende løsning.

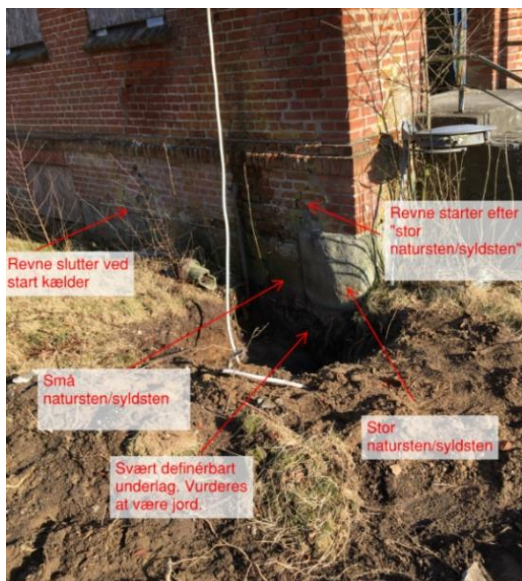
På baggrund af besigtigelse på grunden vurderes bygningen i sådan en stand, at det ser svært ud at udbedre til en stand, hvor man vil få en tilfredsstillende bygning uden meget store driftsudgifter for vedligeholdelse. Bygningen kan bevares rent statisk forsvarligt, men det vurderes, at selvom der udføres store indgreb, især ved den vestlige gavl, vil denne ikke kunne "reddes" medmindre, at hele gavlen nedrives og erstattes med en helt ny gavl. Det er især vurderet, med udgangspunkt i at funderingen på det sydvestlige hjørne er udført i natursten/syldsten, som er meget porøst når man kradser i det. Hvad der er funderet på, er meget uvist, da underlaget er svært definerbart.

Dertil kan man observere, at revnerne stopper ved kælderens begyndelse.

Billede 9 - Sokkelopbygning på det sydvestlige hjørne

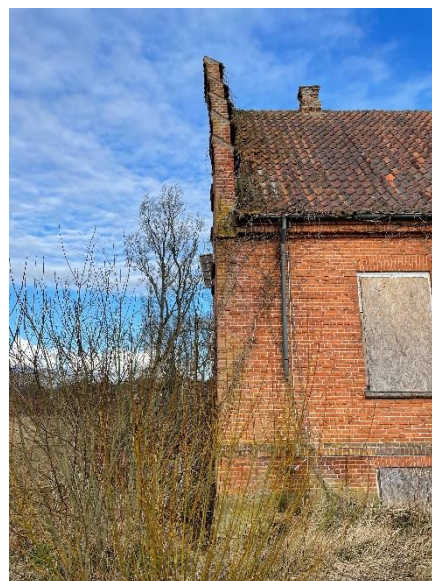
Billede 10 - Viser sydgavlen

Med det in mente, er der kigget på geotekniske boringer udført meget tæt på nærværende gavl, som viser at bæredygtige lag ikke er længere nede end 0,3-0,4 m, hvilket ikke helt stemmer overens med sætnings-skaderne, hvor man ud fra den viden burde være i bæredygtigt lag. Det taler for, at det evt. kan være fundamentet der er udført forkert, og der er kommet en sætning via dette. Derudover observeres der revner og skader i den vestlige gavl, som ikke var observeret i 2012, hvilket er et tegn på, at gavlen stadig udfører bevægelse i form af enten sætninger eller at gavlen, pga. tidligere sætninger, er på vej ud og derfor trækker i murværket i facaderne.

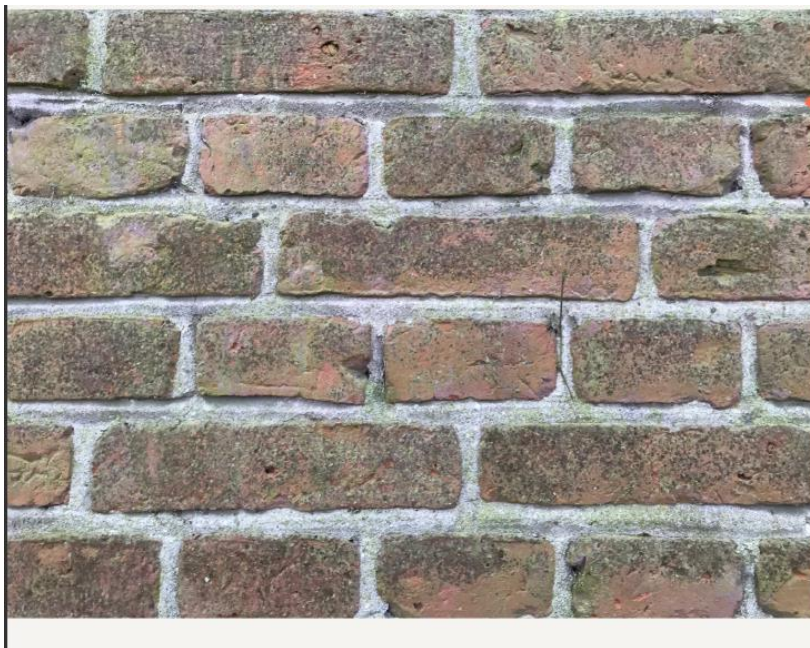
Generelt er standen på de eksisterende mursten vurderet som middel til under middel. Der bør udføres en total udskiftning af mørtelfugerne, da det fremstår porøse, og flere steder er faldet ud. Det er vurderet, at der tidligere har været udført løbende partiel omfugning af tidligere ejer.

*Billede 10 - Viser det eksisterende murværk, der generelt er vurderet til middel til under middel stand*

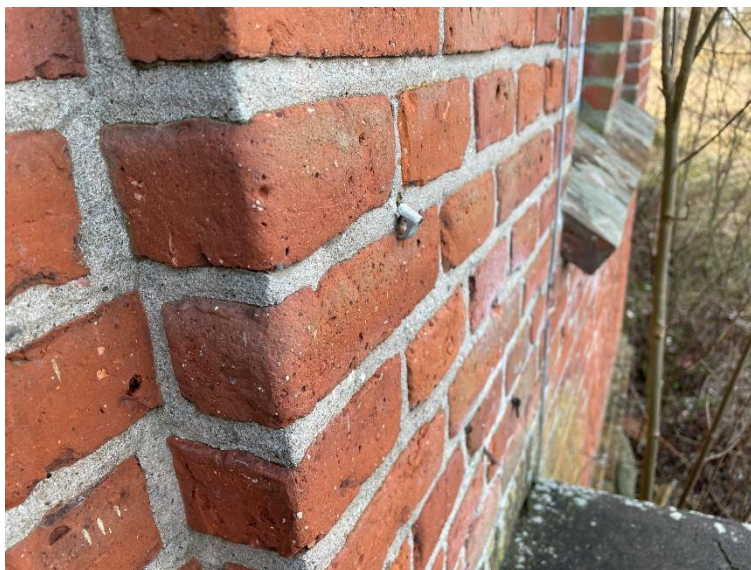
Som nævnt i foregående afsnit er registreret områder på alle facader, hvor teglsten er enten frostskaadet eller hvor brandhuden er nedbrudt, og hvor det vil være nødvendigt at udskifte til nye. Dette er generelt på alle facader, men særlig slemt på Øst facaden omkring hovedtrappen, hvor større områder af tegl bør udskiftes. Det anbefales at der udføres 100 % gennemgang af alle facader, og at alle defekte teglsten udskiftes til nye. Det vurderes at 10-15 % af facadesten skal udskiftes udover det angivet omfang på Bilag Bilag A - Omfang af nyt murværk

Billede 11 – Viser eksisterende mursten på vest facaden, hvor brandhuden er nedbrudt og stenen derved er mere modtagelig for fugt

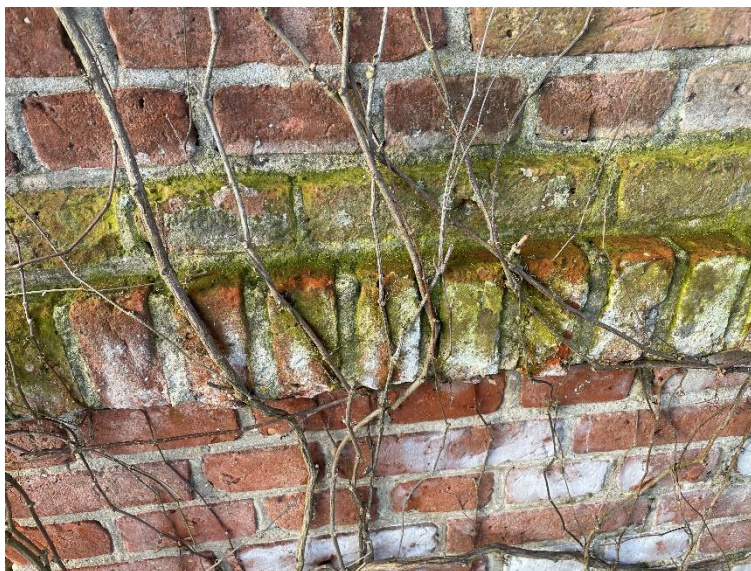
Nederste gesims imod terræn fremstår med afskalninger og med defekte mørtelfuger og er vurderet i dårligere stand end resten af murværket. En åben overflade ved fremspring i murværk, øger risikoen for at fugt kan trænge ned i nedenstående sokkel og forårsage skade. Det anbefales at gesimsen udskiftes omkring hele bygningen.

Billede 12 - Viser gesims på nord facaden, hvor overfladerne er defekte og åbne for nedtrængning af fugt

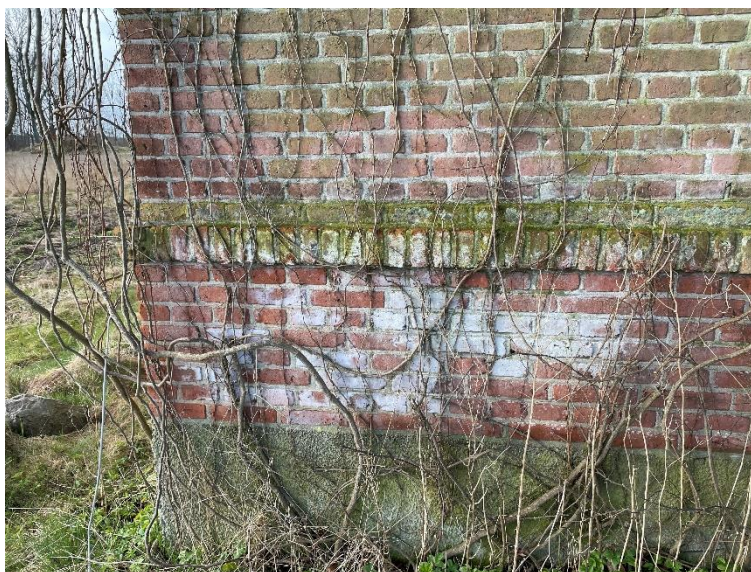
Der er registreret opfugtning af murværk omkring hele bygningen fra eksisterende sokkel og ca. 0,5 meter op af facaderne. Det formådes dette skyldes manglende fugtspærre mellem fundamenet og teglmureren, hvilket gør at opstigende grundfugt uhindret kan trække op igennem murværket og forårsage skade.

Billede 13 - Viser opfugtet murværk, som formåes at skyldes manglende fugtspærre mellem fundament og teglmur

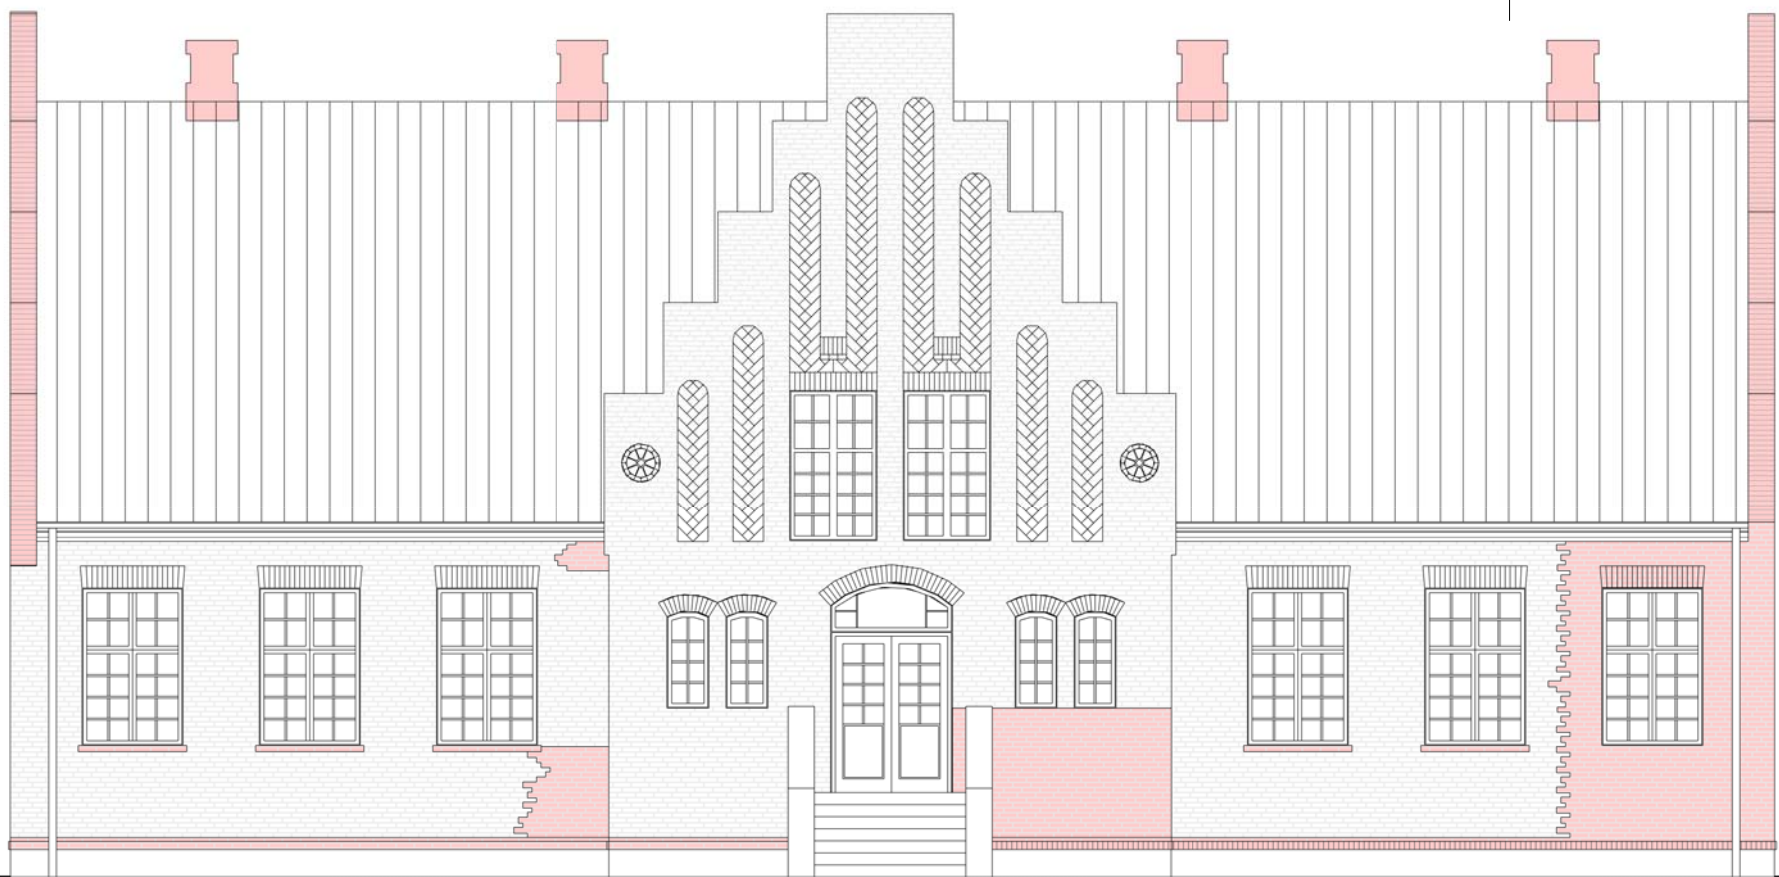
Vest\_S  
1 : 100

Angiver omfang af eksisterende facadesten, der som minimum (teoretisk) skal udskiftes til nye.  
Erfaringer viser at omfanget øges under udføres.
