## **VIBORG KOMMUNE**

Efterslæbsanalyse og eksempler på bygværker som skal prioriteres højt

17.02.2021

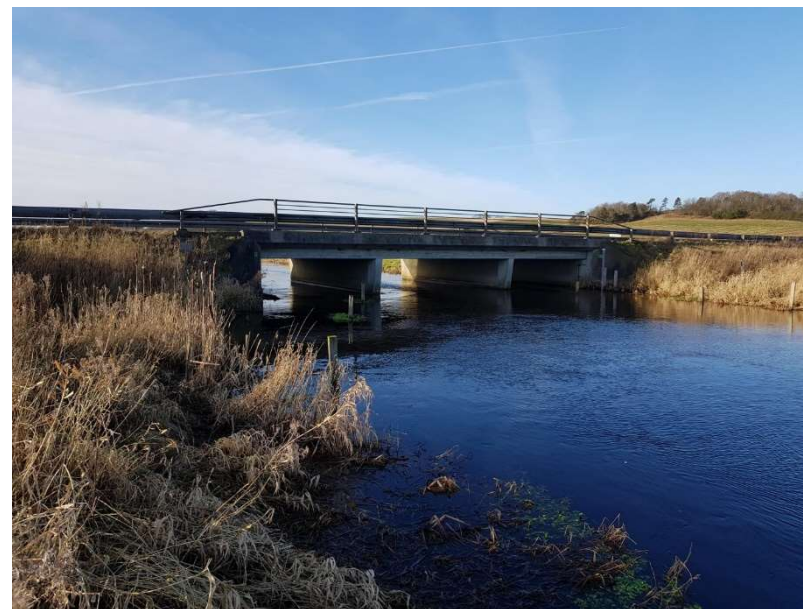
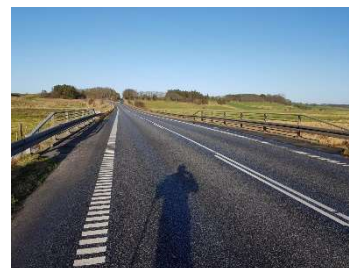
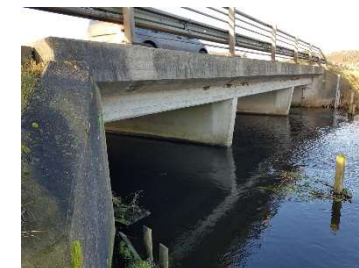
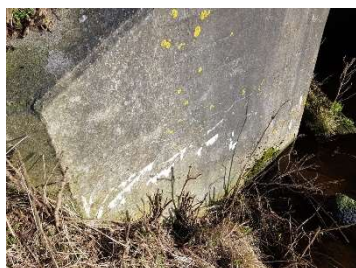
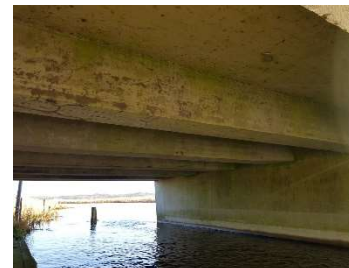
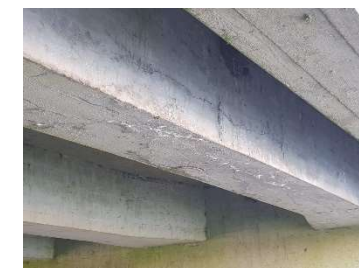
## Bro nr. 4943 – Løgstørvej, U.F. af Skals Å

- **Fløje:** Fine revner med hvide udfældninger.
- **Bærende overbygning:** Mange hvide revner og netrevner på bjælker og underside brodæk.
- **Fugtisolering:** Broen fremstår utæt.

Der er udført særeftersyn af broen for undersøgelse af nedbrydningen i betonen samt restlevetiden på fugtisoleringen. På baggrund af de udførte tilstandsregistreringer og laboratorieanalyser, vurderes det at konstruktionsbetonen i brodækket er i dårlig stand, og er kraftigt fugtpåvirket pga. utæt fugtisolering. Fugtisoleringen bør udskiftes snarest muligt.

Forventede entrepriseomkostninger ca. 2.150.000,- ekskl. moms.

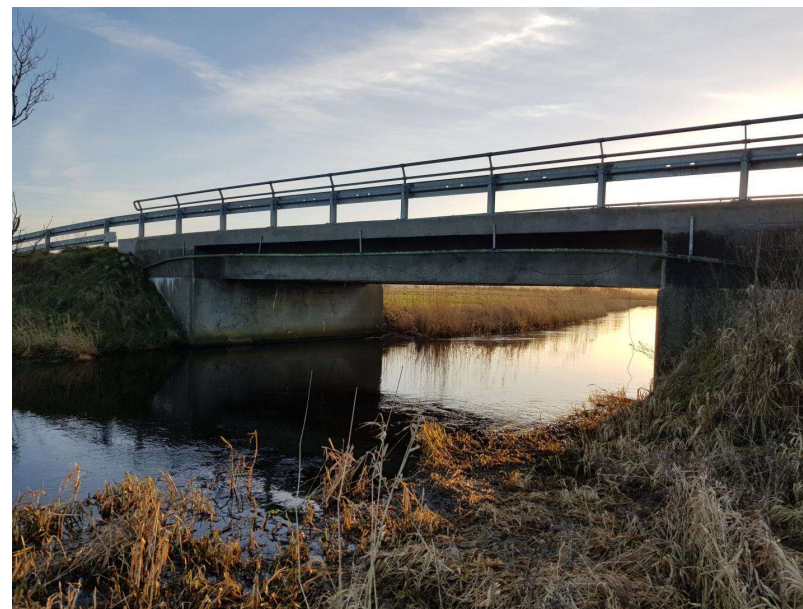
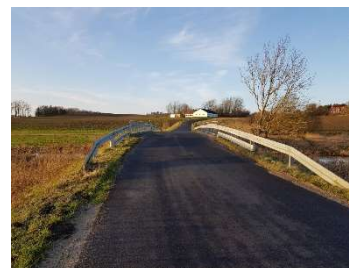
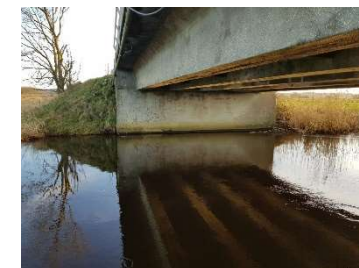
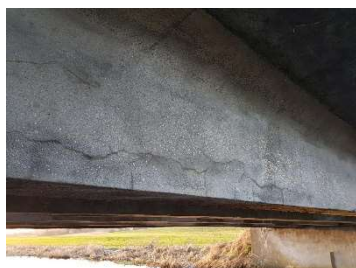
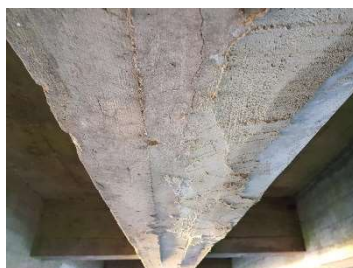
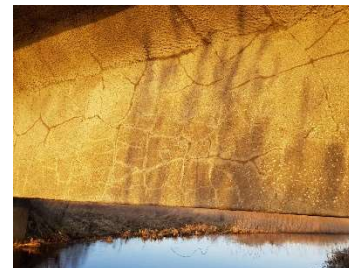
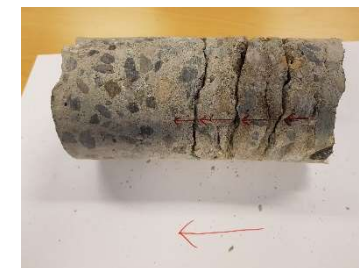
## Bro nr. 4959 – Ejstrup Bro, U.F. af Skals Å

- **Bærende overbygning:** Mange netrevner på bjælker og brodæk. Dæklagsskade med blotlagt korroderet armering.
- **Vederlag:** Fine revner
- **Fløje:** Revner med udfældninger i støbeskel.
- **Autoværn:** Trafiksikkerheden er ikke opretholdt på broen. Fastgørelse på fløje er udført for tæt på enden. Ikke tilstrækkelig styrke.

Der er udført særeftersyn af broen for undersøgelse af nedbrydningen i betonen samt restlevetiden på fugtisoleringen. Ved opbrydninger blev det konstateret at fugtisoleringen har manglende vedhæftning til brodækket, samt kantbjælker er udskiftet for nyligt, men vurderes ikke at være kraftige nok til at fastholde et rigtigt broautoværn. Brodækket bør udskiftes, samt påmontering af broautoværn.

Forventede entreprisomkostninger ca. 2.210.000,- ekskl. moms.

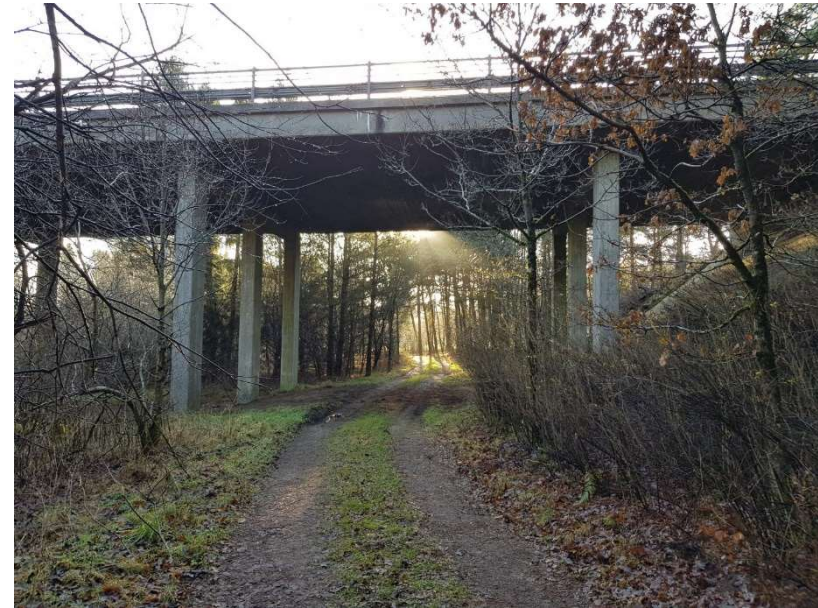
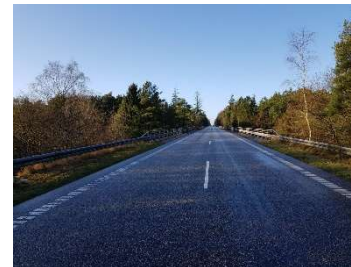
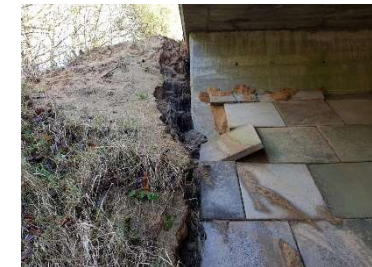
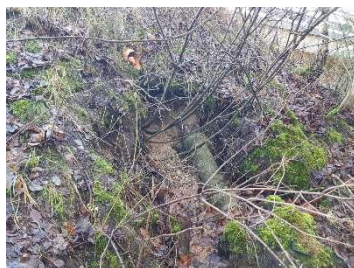
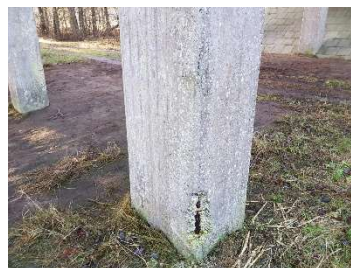
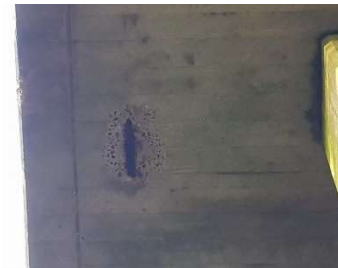
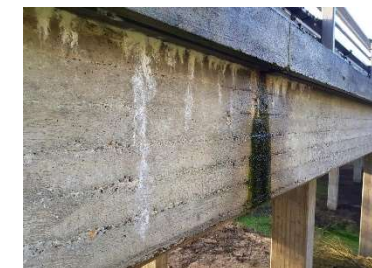
## Bro nr. 4967 – Skivevej, U.F. af vej og åløb, Borupgrøften

- **Bærende overbygning:** Enkelte dæklagsskader med blotlagt korroderet armering, samt flere fine opfugtede revner på u.s. brodæk. Gennemsvivninger ved 5. søjlerække fra vest. Opfugtede plamager på u.s. brodæk.
- **Fugtisolering:** Utæt
- **Kantbjælker:** Gennemsvivninger på u.s. kantbjælke ved alle fuger, samt ved lodrette revner. Flere steder med rustudtræk, samt fine revner på overside.

Der er udført særeftersyn af broen for undersøgelse af restlevetiden på fugtisoleringen. Betonen i brodækket er overordnet stadig i god stand, dog indeholder betonen ikke længere et frostsikret luftporesystem. Fugtisoleringens funktion er afgørende for broens restlevetid. Det anbefales at udskifte fugtisoleringen inden for 3-6 år. På samme strækning er der 2 yderligere broer, som er udført på samme tid og med samme konstruktion. Forventede entrepriseomkostninger 4.530.000,- ekskl. moms.

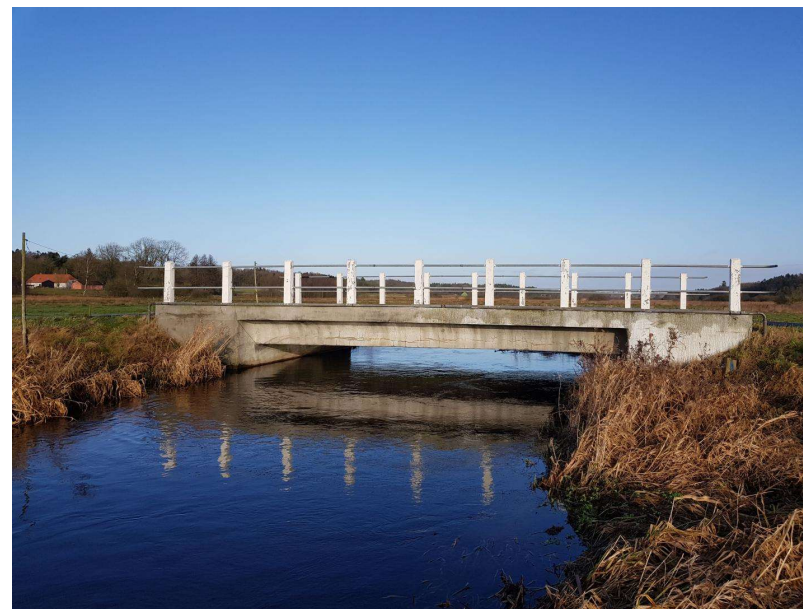
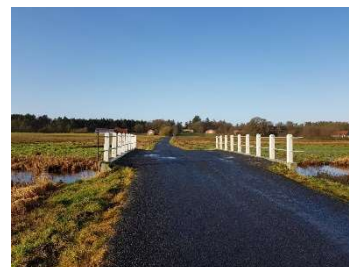
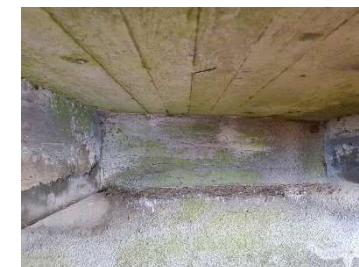
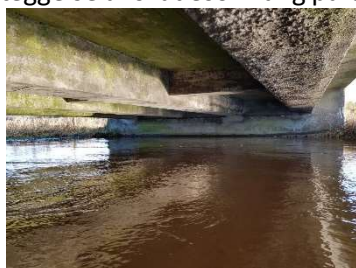
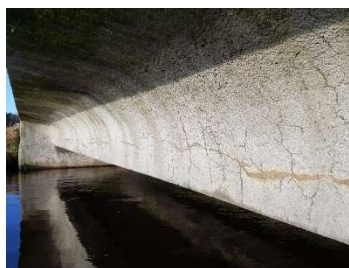
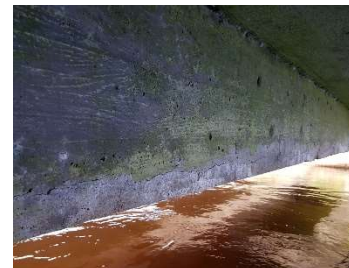
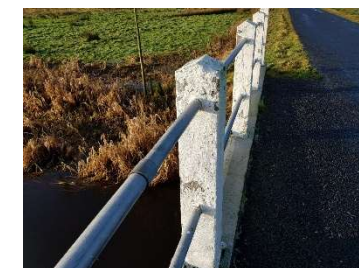
## Bro nr. 4972 – Boruphedevej, U.F. af Simested Å

- **Bærende overbygning:** Mange vandrette revner på bærende bjælker, samt tidligere udførte reparationer. Flere mindre afskallinger på u.s. brodæk.
- **Vederlag:** Mange vandrette revner på vederlag imellem bjælker.
- **Fløje:** Mange revner.
- **Fugtisolering:** Utæt.
- **Autoværn:** Trafiksikkerheden er ikke opretholdt på broen. Der er risiko for direkte påkørsel af broautoværnet. Forvittringer på sceptre og afskallende overfladebehandling.

Der mangler autoværn op til broen. Autoværn fremstår for spinkelt og utidssvarende og opfylder ikke krav til broautoværn. Det vurderes at kantbjælker formentlig ikke er stærke nok til at fastholde et broautoværn. Betonskader på bærende bjælker udbedres, samt udskiftning af fugtisolering. Der bør udføres et særeftersyn, for klarlægning af skadesomfang på bjælker.

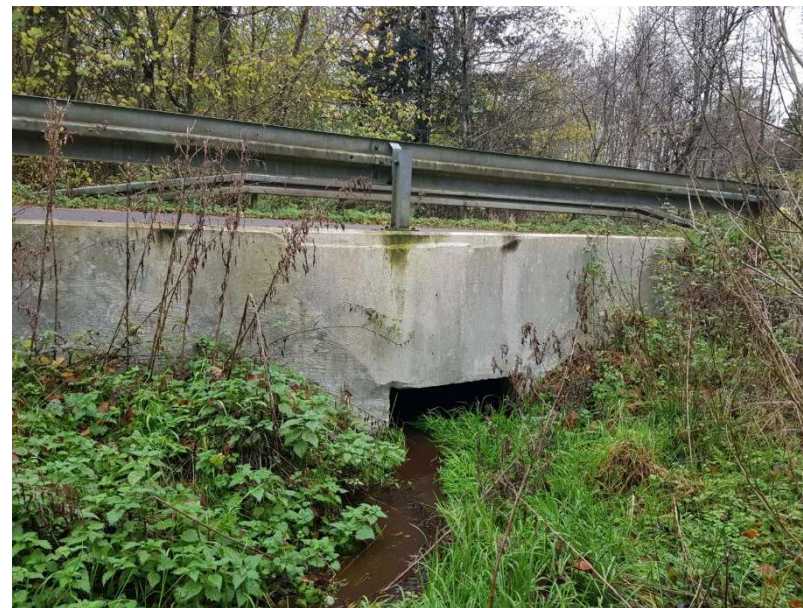
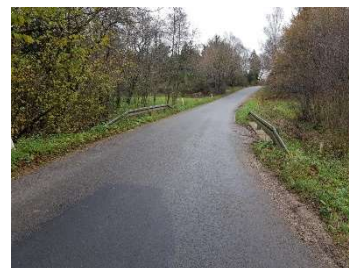
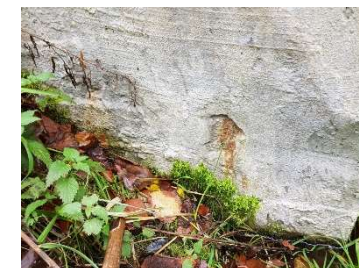
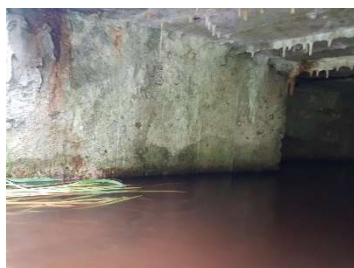
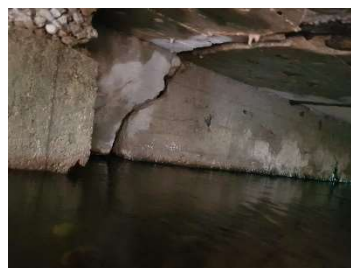
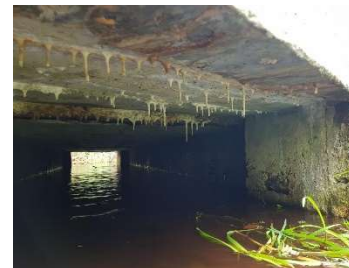
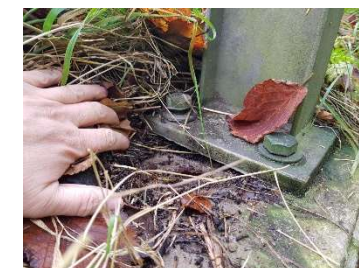
## Bro nr. 19595 – Åhusevej, U.F. af vandløb

- **Bærende overbygning:** Store afskallinger under I-jern, samt kraftig korrosion på I-jern.
- **Vederlag:** Grov sætningsrevne i NV
- **Kantbjælker:** Gennemsvivninger under begge kantbjælker.
- **Fugtisolering:** Utæt under begge kantbjælker.
- **Autoværn:** Påkørt i vest. Bolte trukket op af kantbjælke.

Broen bør udskiftes inden for de næste 5 år.  
Udskiftes til et stort Ø1200 rør mm.  
Dette skal undersøges ved Vandløbsmyndigheden.

Forventede entrepriseomkostninger 1.000.000,- ekskl. moms.

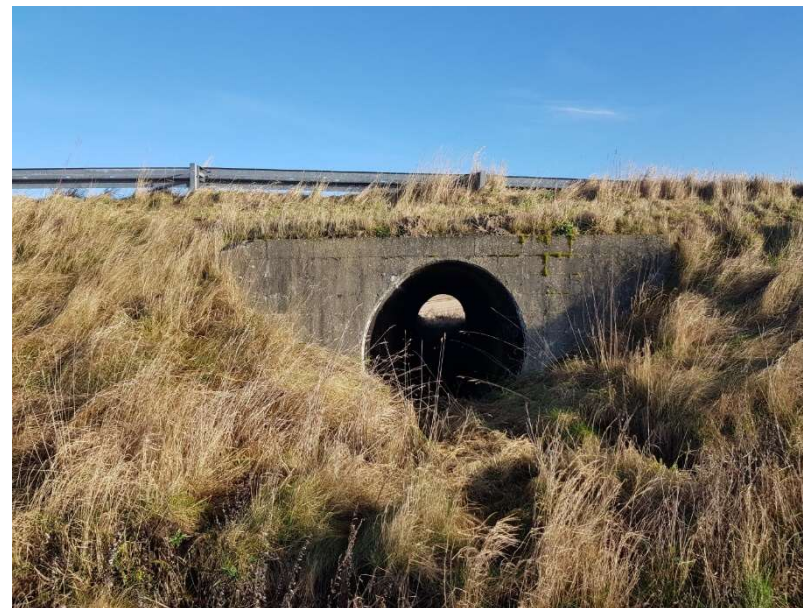
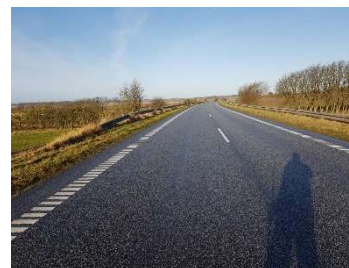
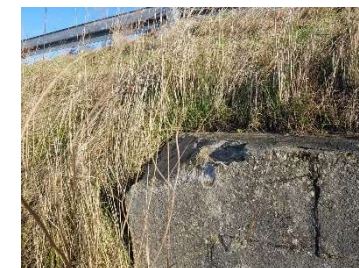
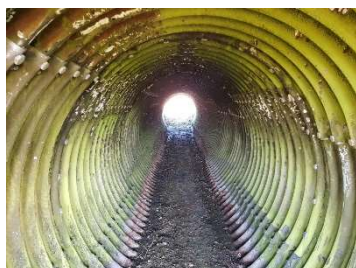
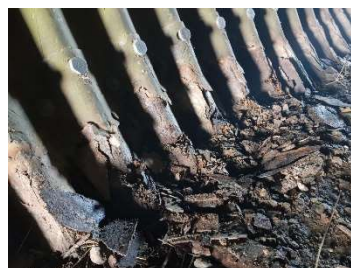
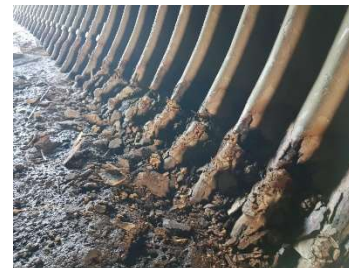
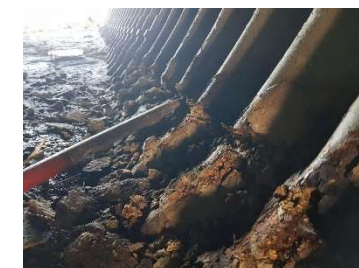
## Bro nr. 11700 – Løgstørvej, Kreaturgennemgang

- **Bærende overbygning:** Mange gennemtæringar i bunden af røret.  
Kraftig korrosion i bunden af røret.

Trafiksikkerheden er ikke opfyldt pga. risiko for sammenstyrtning.  
Der er i alt 8 stk. af samme type kreaturgennemgang på samme strækning.  
Broen bør afspærres og udskiftes.

Forventede entrepriseomkostninger 750.000,- ekskl. moms.

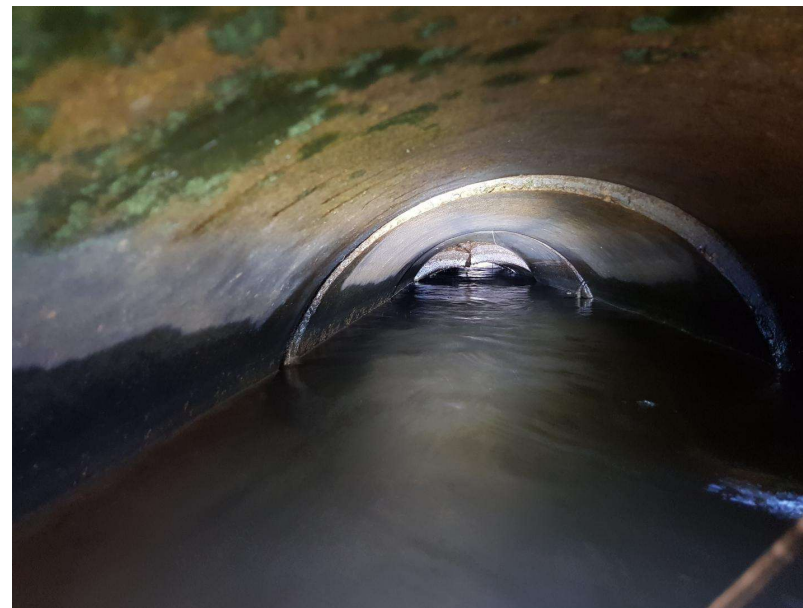
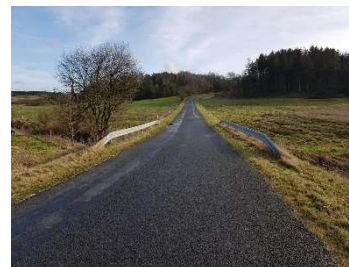
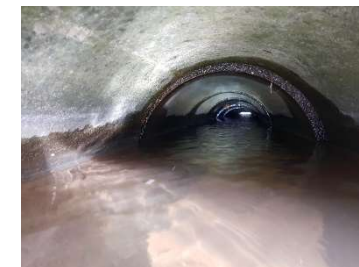
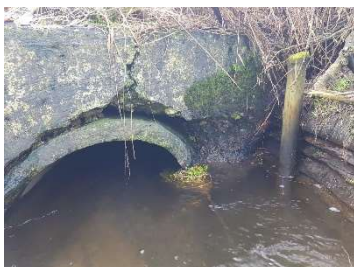
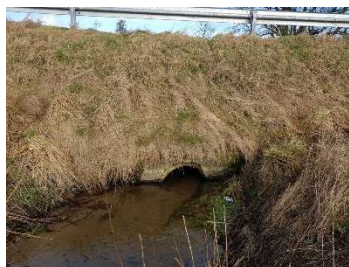
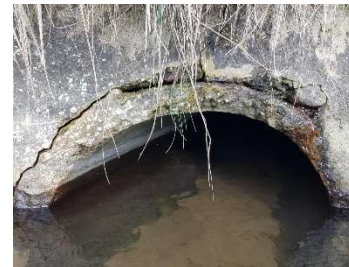
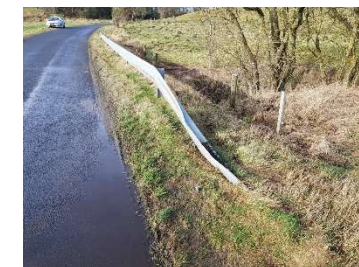
## Bro nr. 19611 – Lundvej, U.F. af vandløb

- **Bærende overbygning:** Flere rørbrud under vejen.
- **Fløje:** Grove forvittringer og revner på begge frontmure.
- **Autoværn:** Nedføring i NØ påkørt.

Der er registreret rørbrud i røret.  
Bygværket bør udskiftes.

Forventede entrepriseomkostninger 450.000,- ekskl. moms.

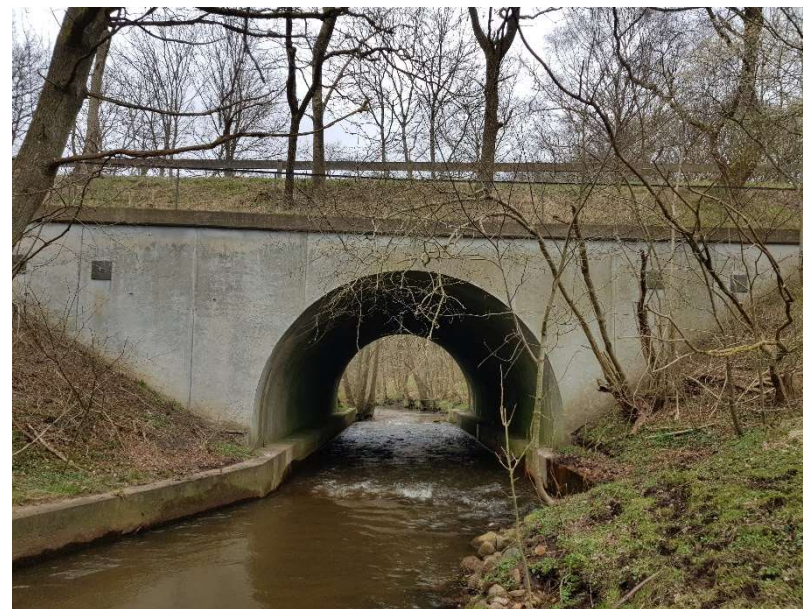
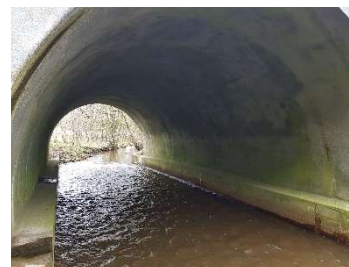
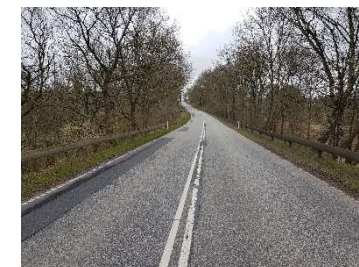
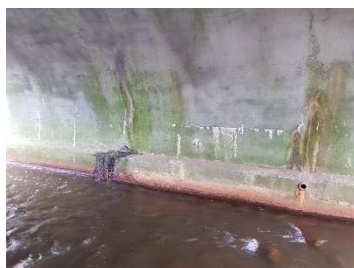
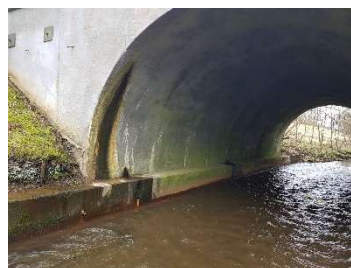
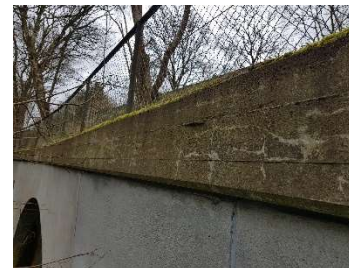
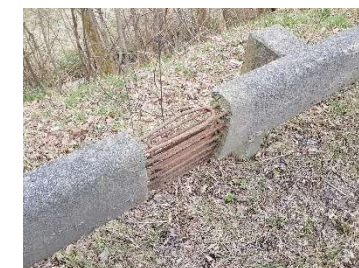
## Bro nr. 5076 – Århusvej, U.F. af Tange Å

- **Bærende overbygning:** Flere revner med hvide og brune gennemslivninger på u.s. brobue.
- **Vederlag:** Flere områder med revner på fundamentskant.
- **Kantbjælker:** Fine hvide revner på yderside og mosebegrøning på overside
- **Rækværk:** Afskallende overfaldebehandling, samt manglende omkringstøbning af samling.

Det er registreret flere områder med hvide udfældninger på u.s. buebro. Buebroen bør frigraves, omisoleres samt tyndisoleres på bagside af fløje. Betonreparationer på buebro og fundamentskant bør udbedres. Der etableres ny stålautoværn.

Forventede entrepriseomkostninger 1.200.000,- ekskl. moms.
