# **HELHEDSPLAN**

## **AFD. 822**

## **REGISTRERINGSRAPPORT**

**Vestervang nr. 1-25 + 2-12 + 30-56**  
**7850 Stoholm**

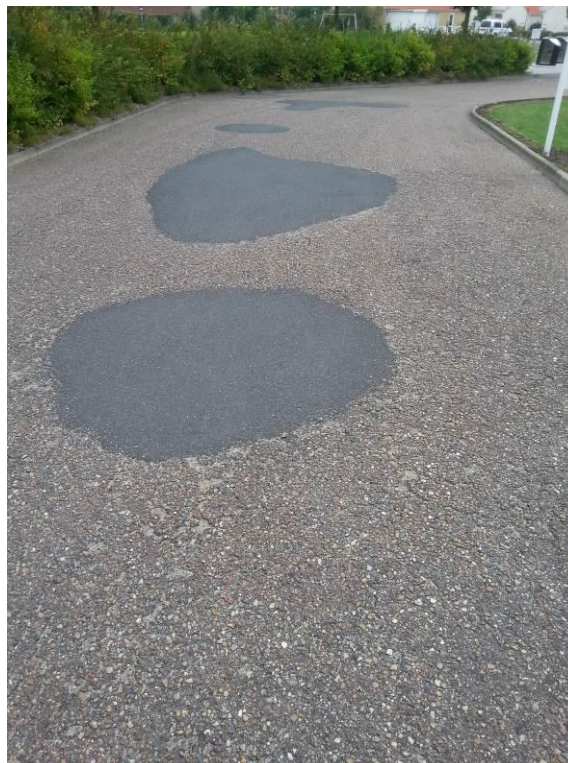
**Foto 1  
0.1  
Terrænforhold  
Asfaltbelægning**

Foto ses fra indkørslen og ind mod bebyggelse. Her ses mørke områder hvor der tidligere er udført reparationer.

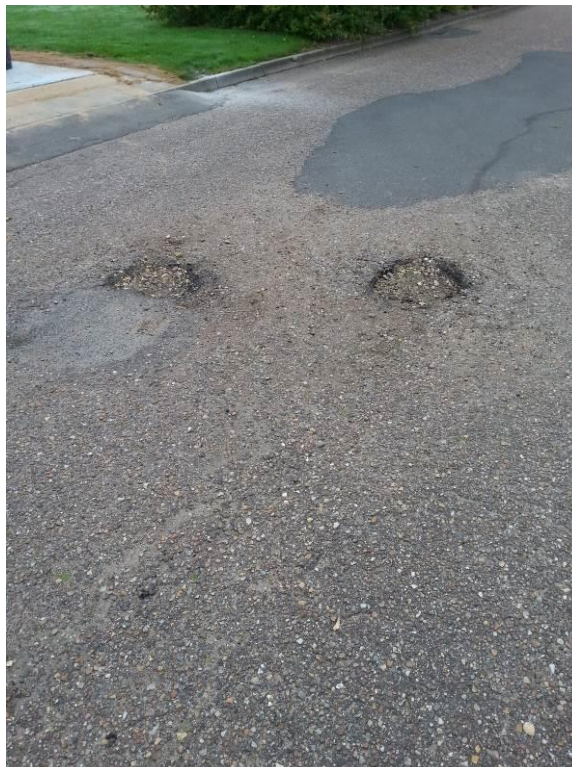
Side: **14** af **54****Foto 2****0.1****Terrænforhold**

Her ses huller i asfaltbelægningen. I baggrunden mørke områder hvor der tidligere er udført reparationer. Den oprindelige belægning er meget grov/slidt i overfladen og mange steder ses revner. Den nedslidte belægning og revnerne gør at vandet trænger ned og ødelægger belægningen.

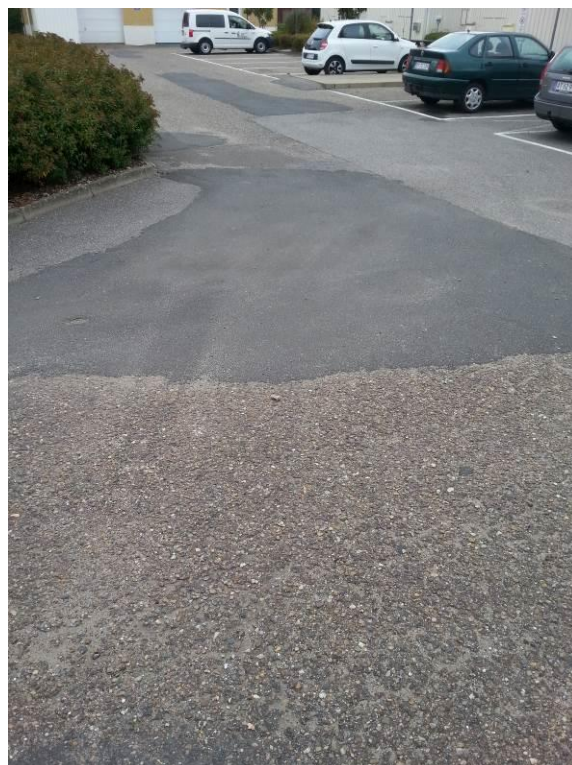
**Foto 3****0.1****Terrænforhold**

Her ses mørke områder hvor der tidligere er udført reparationer.

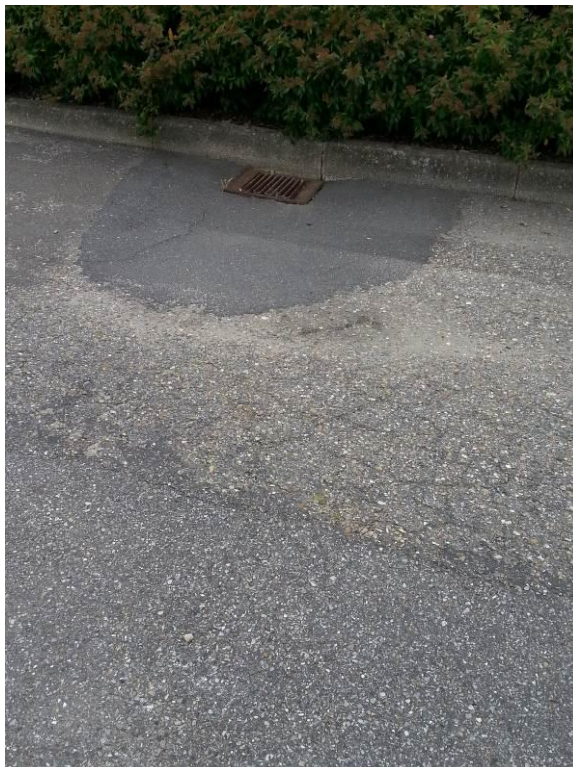
Side: **15** af **54****Foto 4****0.1****Terrænforhold**

Her ses mørke områder hvor der tidligere er udført reparationer. Desuden ses også revner i belægningen.

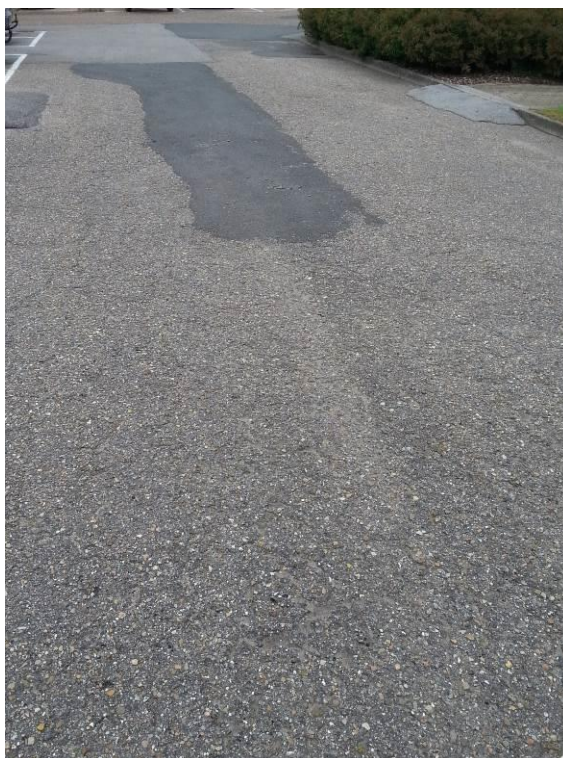
**Foto 5****0.1****Terrænforhold**

Her ses mørke områder hvor der tidligere er udført reparationer.

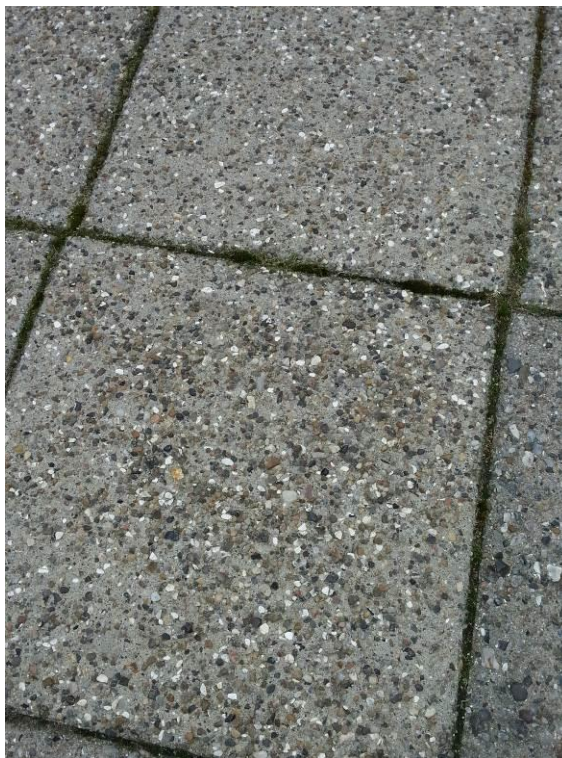
Side: **16** af **54****Foto 6****0.1****Terrænforhold**

Den oprindelige belægning er tydelig mærket af "tidens tand" og er grov/slidt i overfladen.

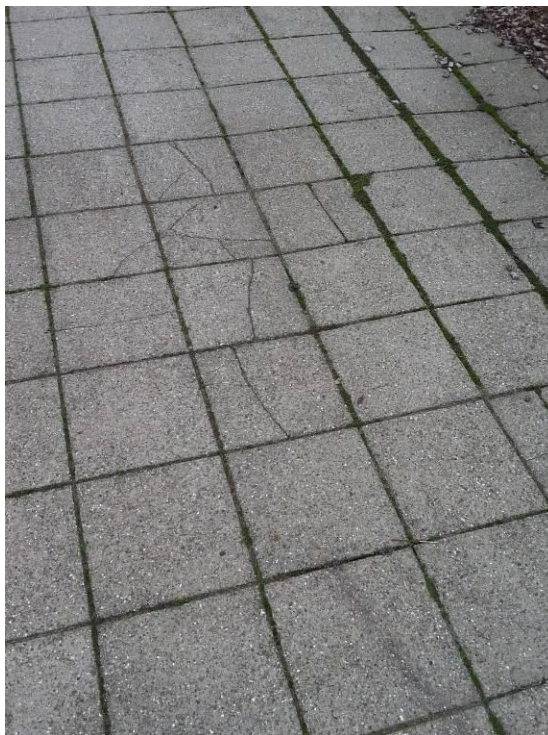
Side: **17** af **54****Foto 8****0.1****Terrænforhold**

Her er flere af fliserne revnede.

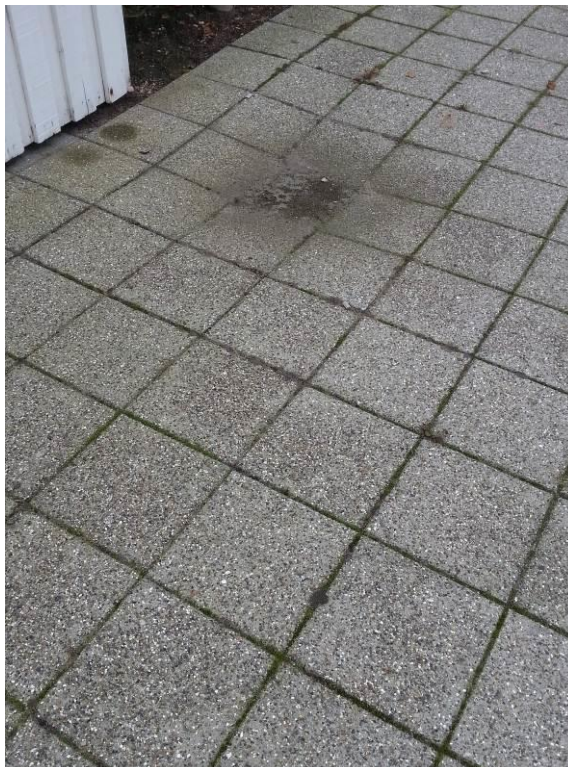
**Foto 9****0.1****Terrænforhold**

Der er ujævnheder i flisebelægningen flere steder. Her ses en lunke hvor overfladevandet samles.

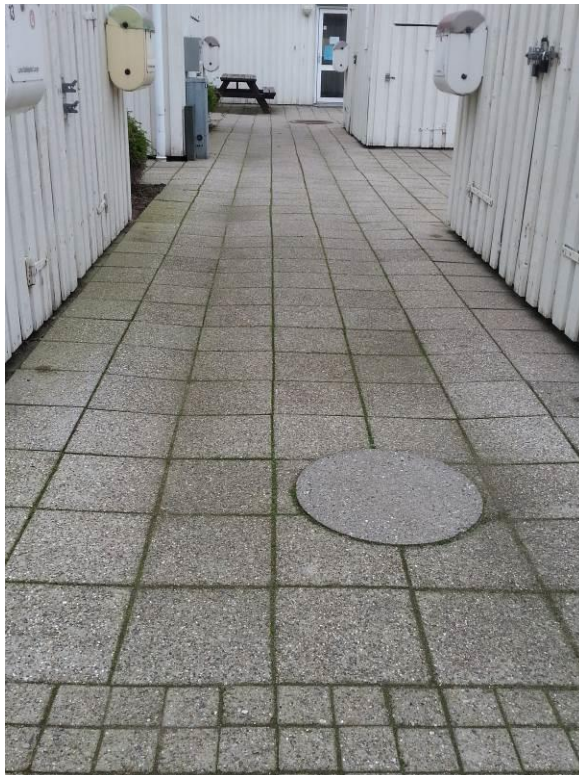
Side: **18** af **54****Foto 10****0.1****Terrænforhold**

Der er ujævnheder  
i flisebelægningen  
flere steder.

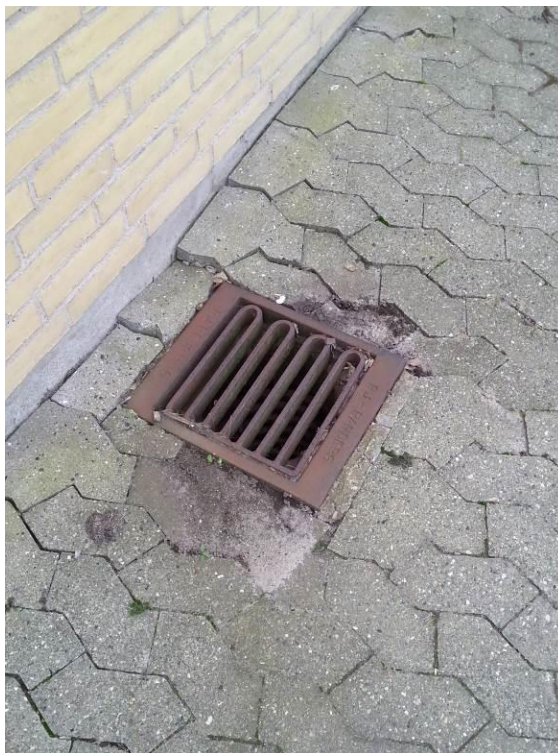
**Foto 11****0.1****Terrænforhold**

Der er ujævnheder  
i flisebelægningen  
flere steder. Her  
har belægningen  
sat sig ved overfla-  
debrønd.

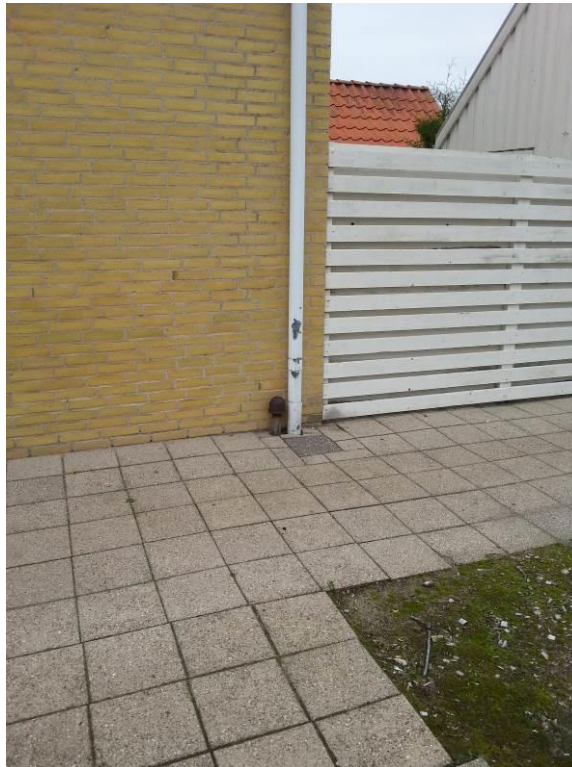
Side: **19** af **54****Foto 12****0.1****Terrænforhold**

Utilstrækkelig sokkelhøjde

Generelt er murværket ikke afsluttet med tilstrækkelig afstand (min. 150mm) ift. flisebelægning & terræn, men i stedet i samme niveau eller i bedste fald med minimal niveauforskel.

Her ses flisebelægninger i niveau med murværket ved bolig nr. 30.

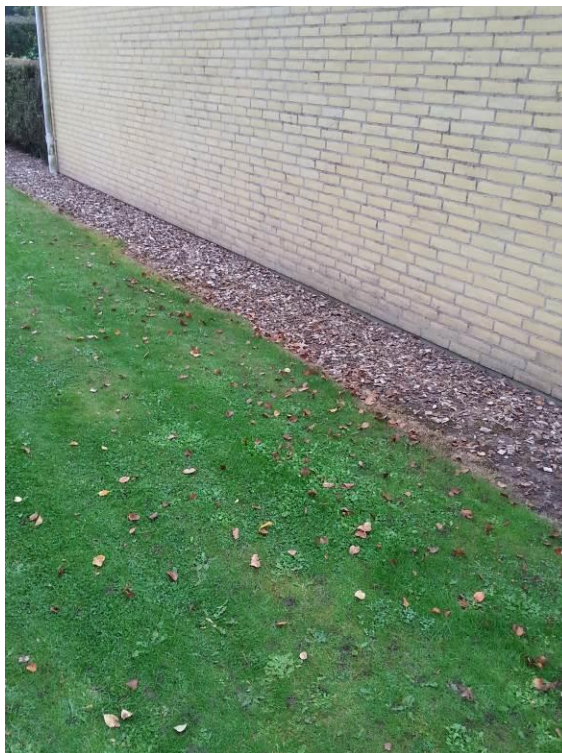
Side: **22** af **54****Foto 18****0.1****Terrænforhold**

Utilstrækkelig sokkelhøjde

Her ses minimal sokkelhøjde ved det øvrige terræn ved gavlen i nr. 12.

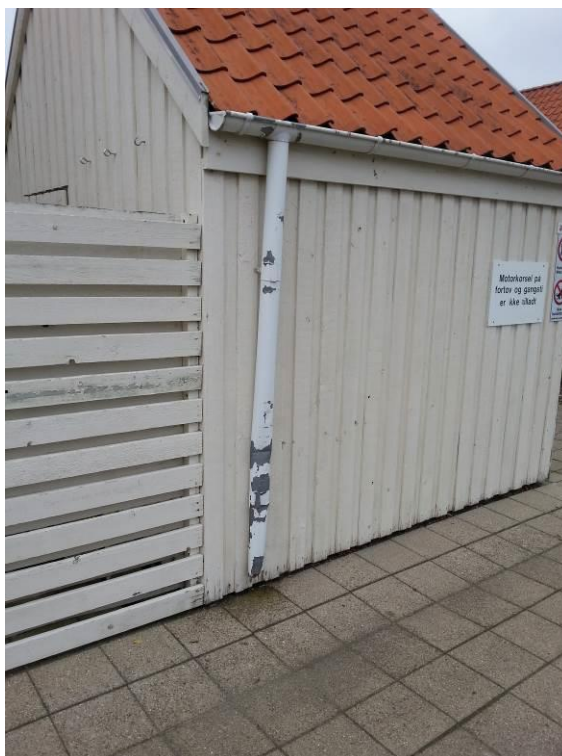
**Foto 19****0.2****Tage**

Tagrender & tagnedløb trænger til udskiftning.

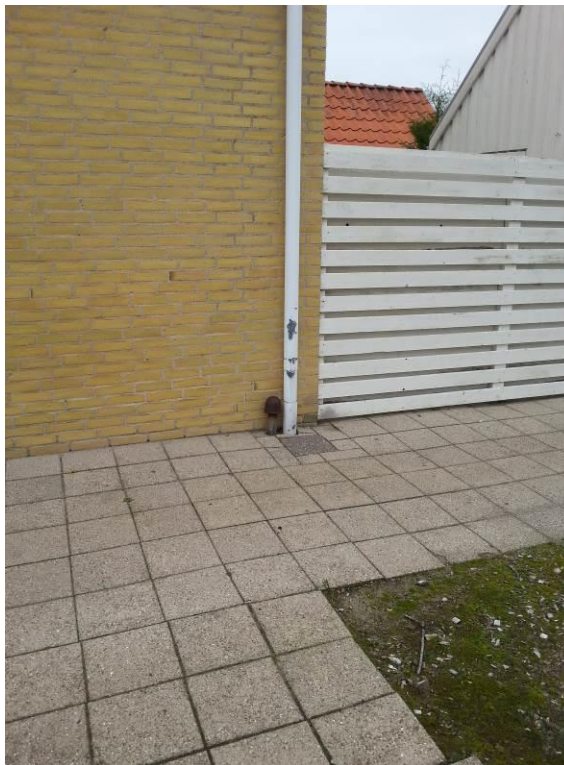
Side: **23** af **54****Foto 20****0.2****Tage**

Tagrender &amp; tag-nedløb trænger til udskiftning.

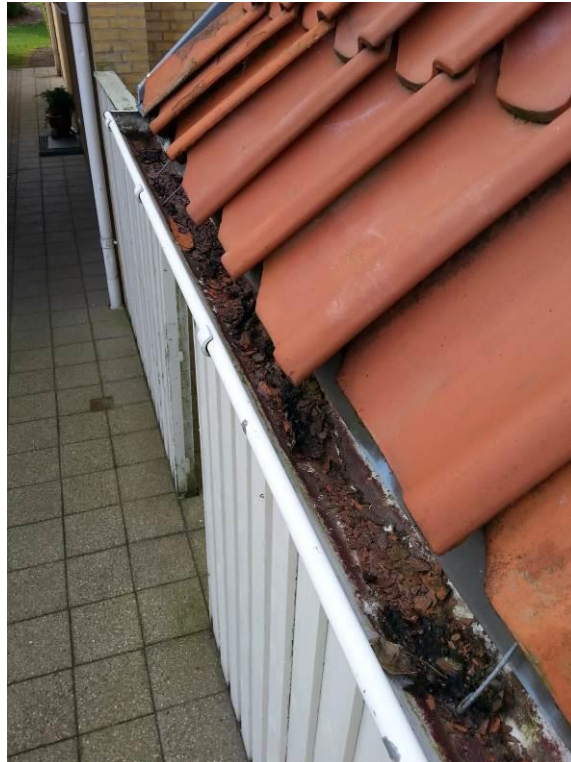
Side: **24** af **54****Foto 22****0.2****Tage**

Tagstenene er i dårlig stand. Særlig udtalt er det på udhusene, men også på boligerne er der problemer med nedbrud af tagsten. Desuden hænger undertage og der er ikke udført tilstrækkelig ventilation. Her er det på et af udhusene hvor der ses afskalninger og løse bindere i tagrenden.

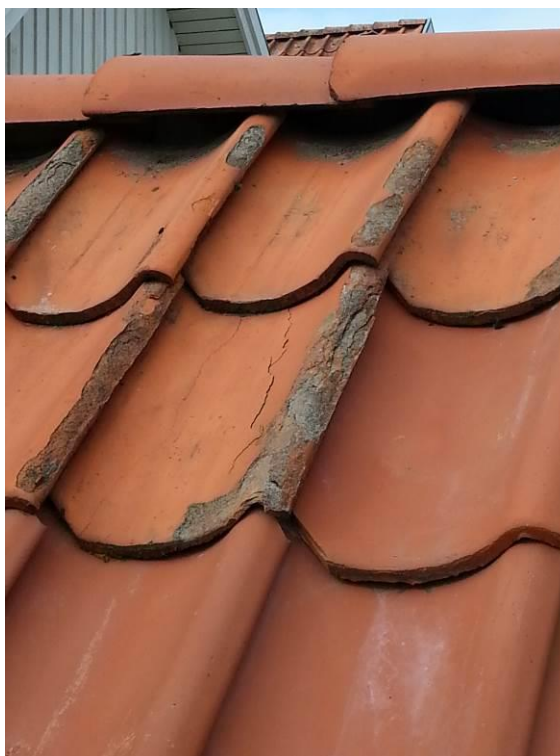
**Foto 25****0.2****Tage**

Her er det på et af udhusene hvor der ses afskalninger/forvittringer på tagstenene.

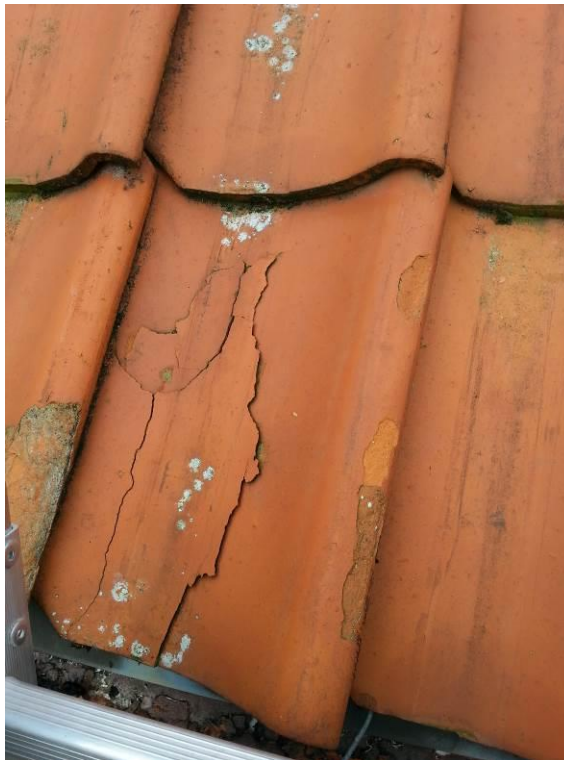
Side: **26** af **54****Foto 26****0.2****Tage**

Her er det på et af udhusene hvor der ses afskalninger/forvittringer på tagstenene.

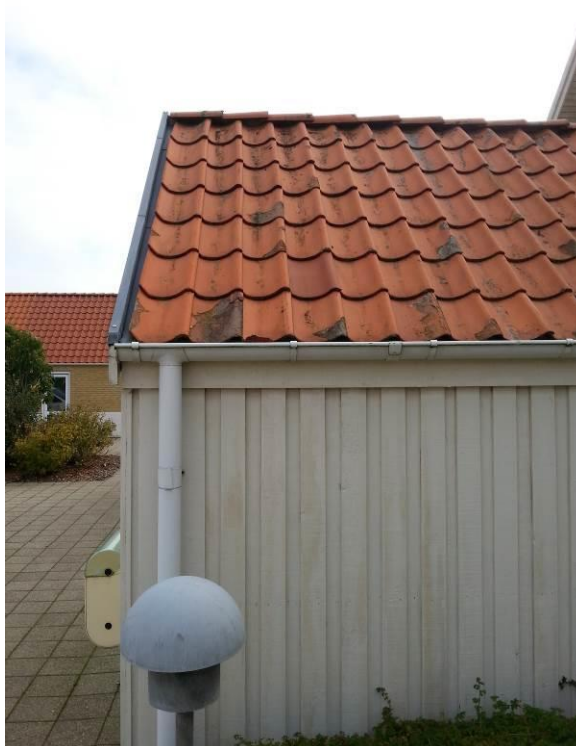
**Foto 27****0.2****Tage**

Her er det på et af udhusene hvor der ses afskalninger/forvittringer på tagstenene.

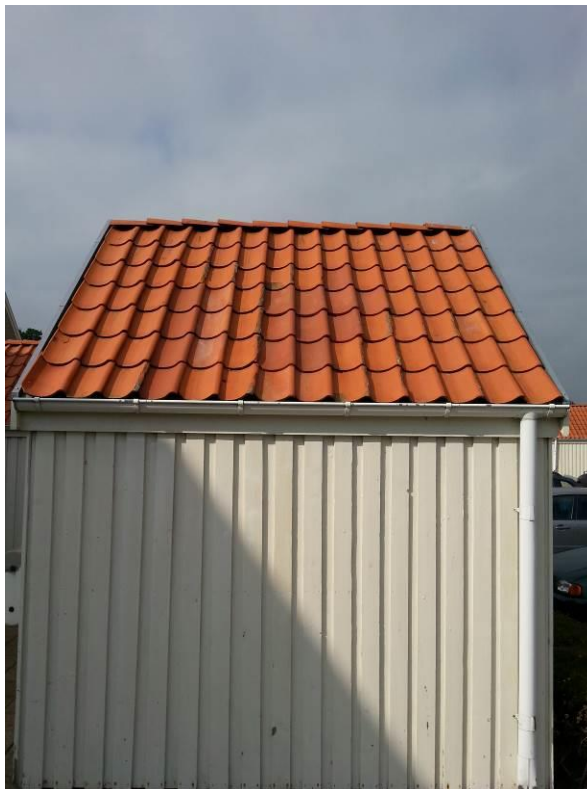
Side: **27** af **54****Foto 28****0.2****Tage**

Her ses en af tagfladerne på et udhus, hvor der partielt er udskiftet tagsten.

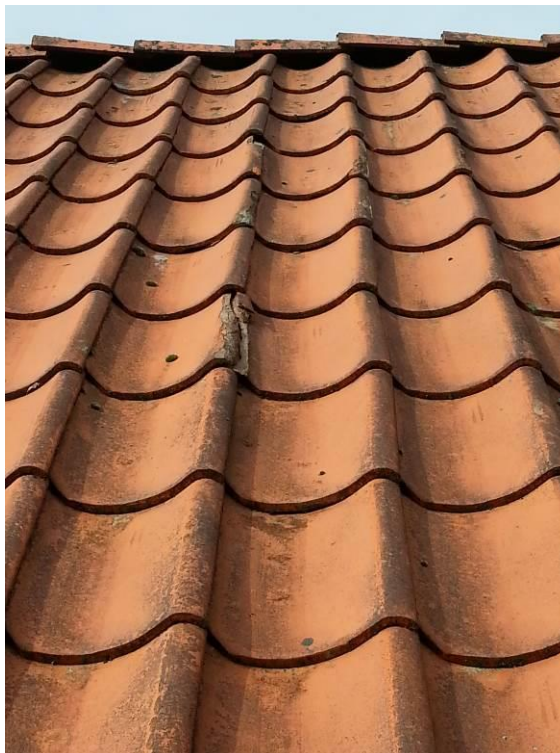
**Foto 29****0.2****Tage**

Her er det på bolig nr. 25, hvor der ses afskalninger/forvittringer på tagstenene. Selv om problemet er mest udtalt på udhusene, kan det ses at samme tendens også viser sig på boligerne.

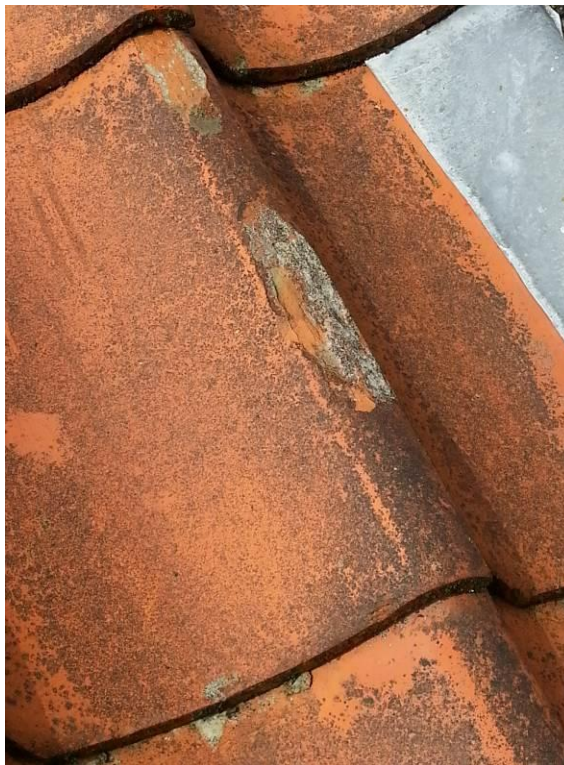
Side: **28** af **54****Foto 30****0.2****Tage**

Her er det på bolig nr. 25, hvor der ses afskalninger/forvittringer på tagstenene.

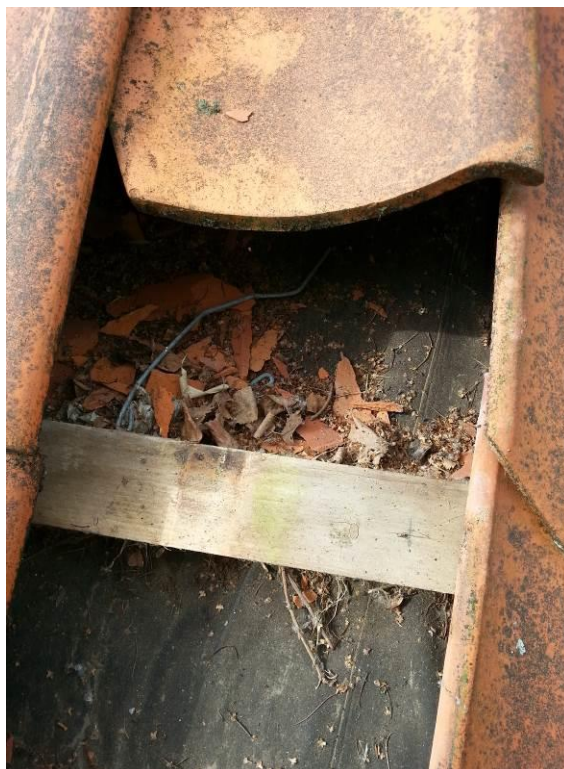
**Foto 31****0.2****Tage**

Her er det på bolig nr. 25, hvor der ses afskalninger på undertaget, som må stamme fra afskalninger på underside af tagstenene.

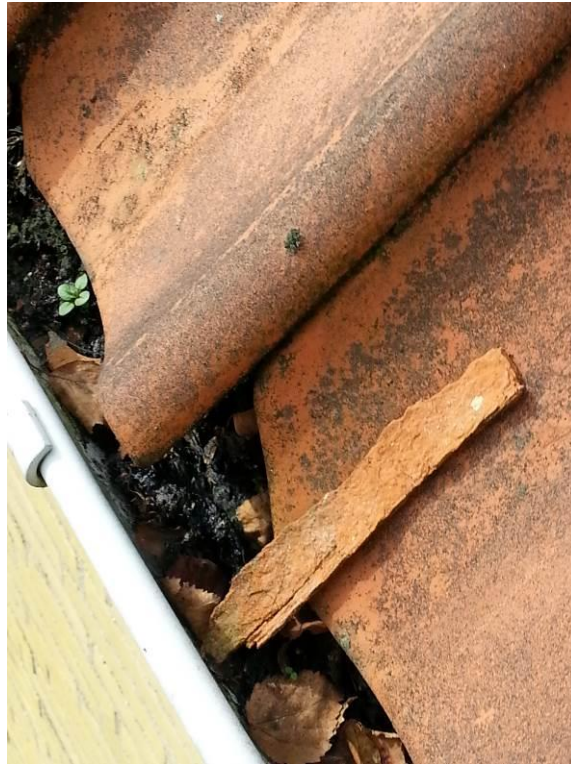
Side: **29** af **54****Foto 32****0.2****Tage**

Her er det på bolig nr. 25, hvor der ses afskalninger fra tagstene i tagrenden.

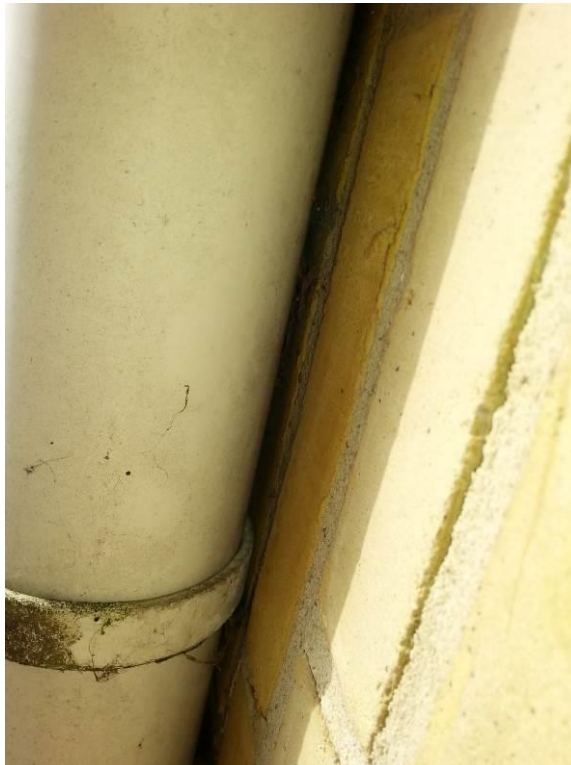
**Foto 33****0.2****Tage**

Manglende ventilationsspalte ved tagfod. På stedet kunne det konstateres at der ikke er ventilationsspalte ved tagfod. Bag tagrenden kunne fodpladen ses og mærkes direkte ovenpå murværket, men ingen ventilationspalte.

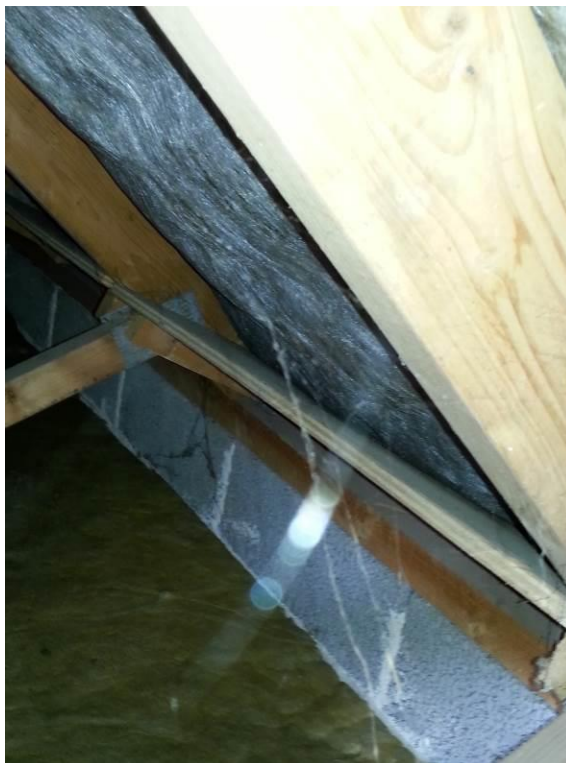
**Foto 35****0.2****Tage**

Manglende ventilationsspalte ved tagfod. På stedet kunne det konstateres at der ikke er ventilationsspalte ved tagfod. Undertaget ligger helt ned på fodpladen og fodpladen ligger direkte på formuren uden ventilationsspalte. Undertaget vurderes at være diffusionstæt (asfaltpap). Foto er taget ind i skunkrum ved bolig 30.

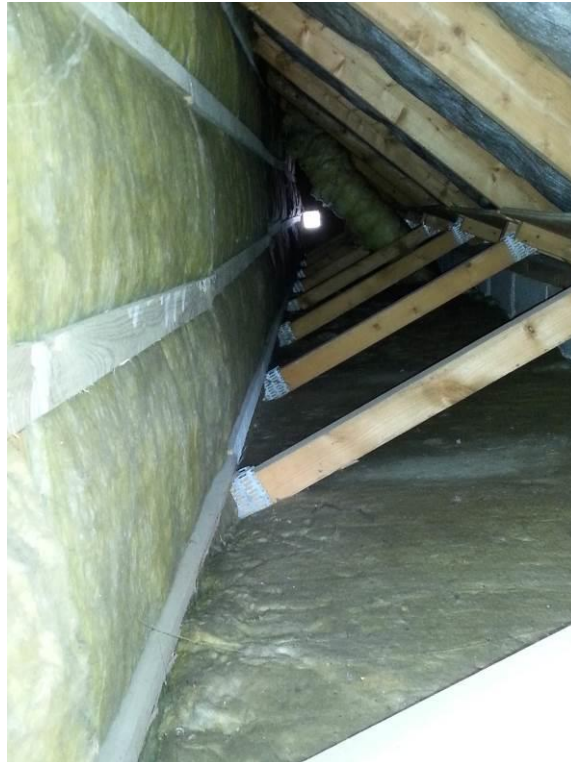
Side: **31** af **54****Foto 36****0.2****Tage**

Skunkrum ved bolig 30. Der er ingen ventilation ved tagfod, men kun 1 ventilationsrist i hver gavl.

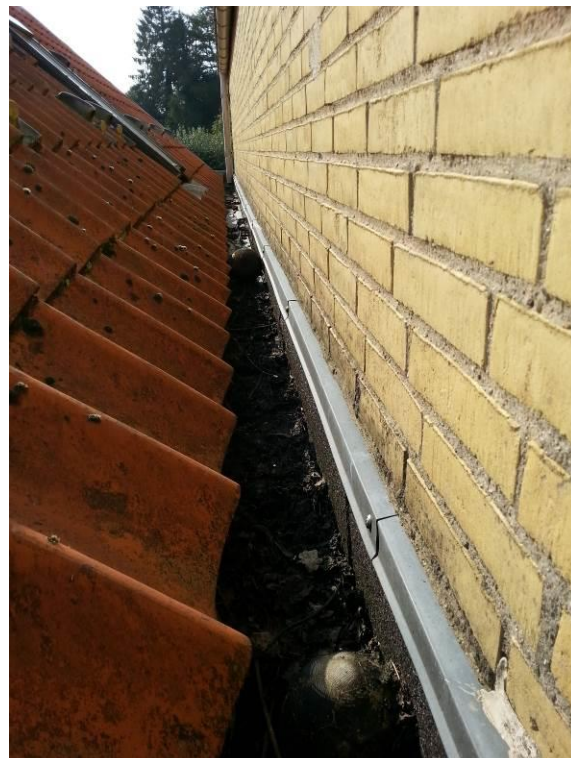
**Foto 37****0.2****Tage**

Skotrende imellem 1,5-plansbolig nr. 23 & høj ydervæg mod bolig nr. 19 & 21. tagpap-skotrende skal oprenses. Bygherre har efterfølgende oplyst om fugt/skimmel på underside af skotrender/skunk i sammenbygning. Ventilationsforholdene skal undersøges nærmere ifm. tagrenovering. Skotrender bør renoveres med nyt tagpap.

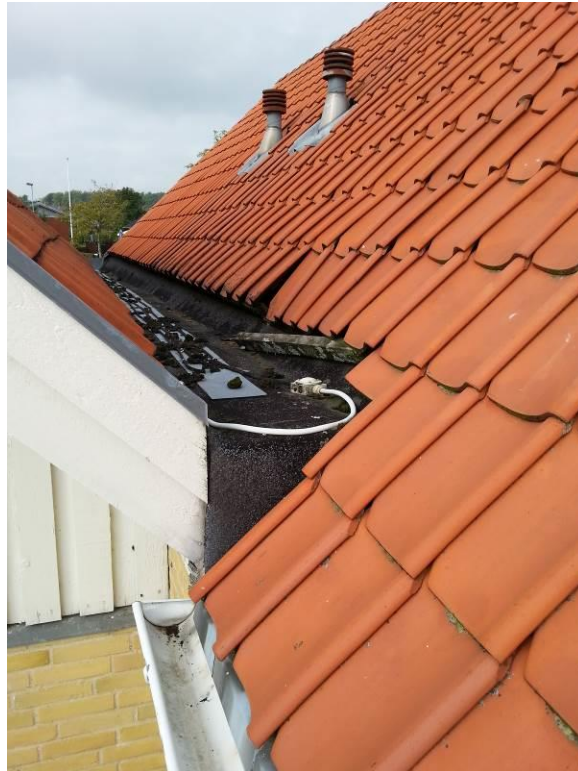
Skotrende imellem 1,5-plansboliger nr. 2/4 & nr. 6. Tagpap-skotrende skal oprenses for mos. Skotrender bør renoveres. Nederste taglægte er udført ubeskyttet og er rådnet. Partielt er lægten skredet ned i skotrende. Der bør laves en anden tagløsning uden ubeskyttede taglægter ved skotrende.

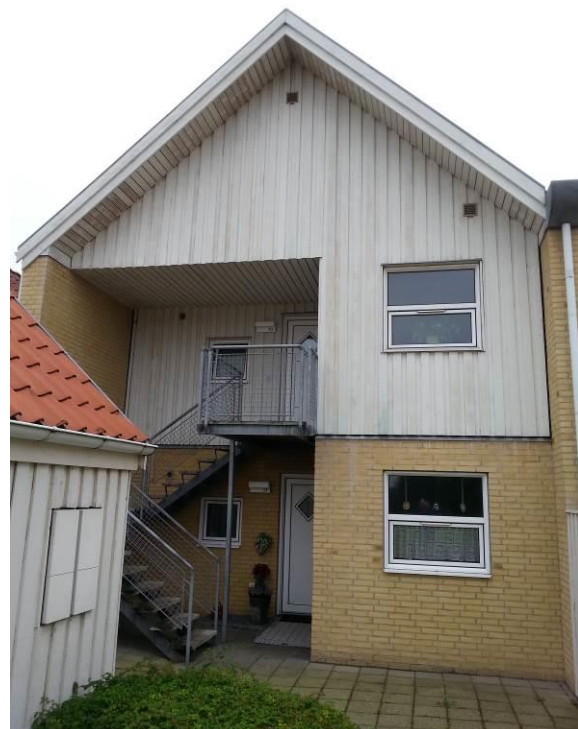
**Foto 41****0.3****Beklædning lette facader.**

Træbeklædning på let facade. Her er det indgangsfacade ved nr. 19 & 21. Vindskede-brædder synes at trænge til udskiftning/ opretning flere steder. Generelt synes facadebeklædninger & underbeklædninger intakte. Generelt synes træværket på facader, underbeklædning og vindskeder, at trænge til maling. Boligselskabet har oplyst det som meget omkostnings tungt i vedligehold.

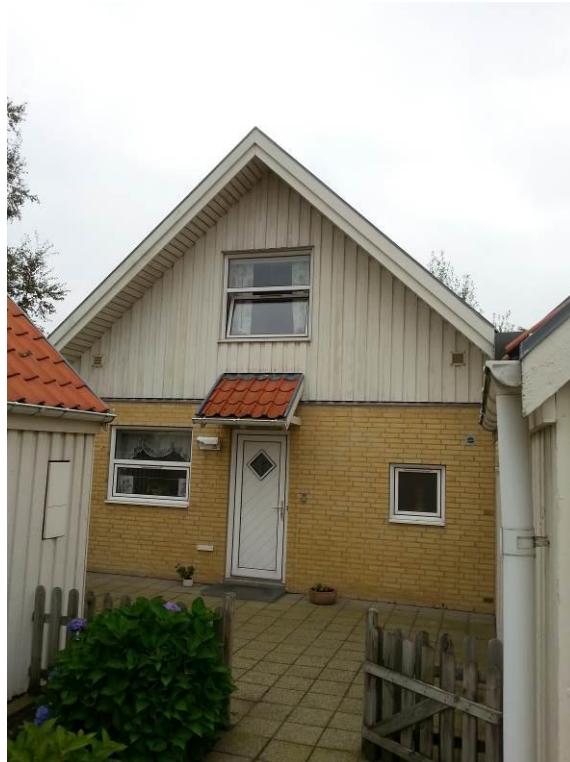
Træbeklædning på let facade. Her er det indgangsfacade ved nr. 25. Øvrigt som nævnt under foto 41. Ifm. evt. udskiftning af facadebeklædning/efterisolering af lette facader, vil overdækninger over indgangsdøre sidde i vejen.

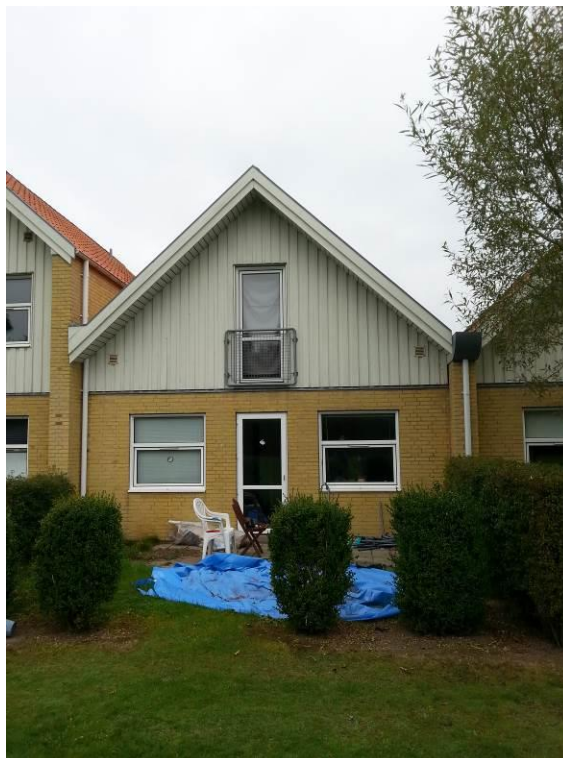
**Foto 43****0.3****Beklædning lette facader.**

Træbeklædning på let facade. Her er det havefacade ved nr. 23. Beklædninger på havesiden synes at trænge til efterskruning/-sømning flere steder. Ifm. evt. udskiftning af facadebeklædning/efterisolering af lette facader, skal stålværn ved franske altaner afmonteres/genmonteres. Øvrigt som nævnt under foto 41.

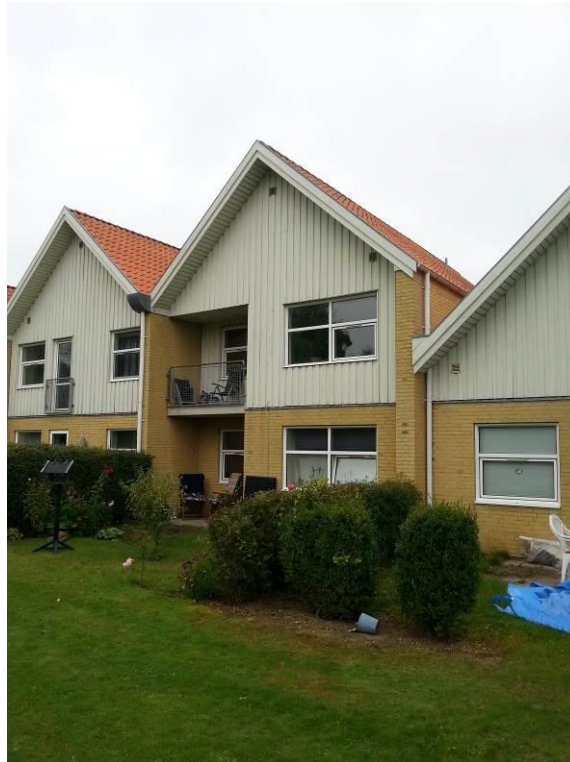
Træbeklædning på let facade. Her er det havefacade ved nr. 19 & 21. Beklædninger på havesiden synes at trænge til efterskruning/-sømning flere steder. Øvrigt som nævnt under foto 41.

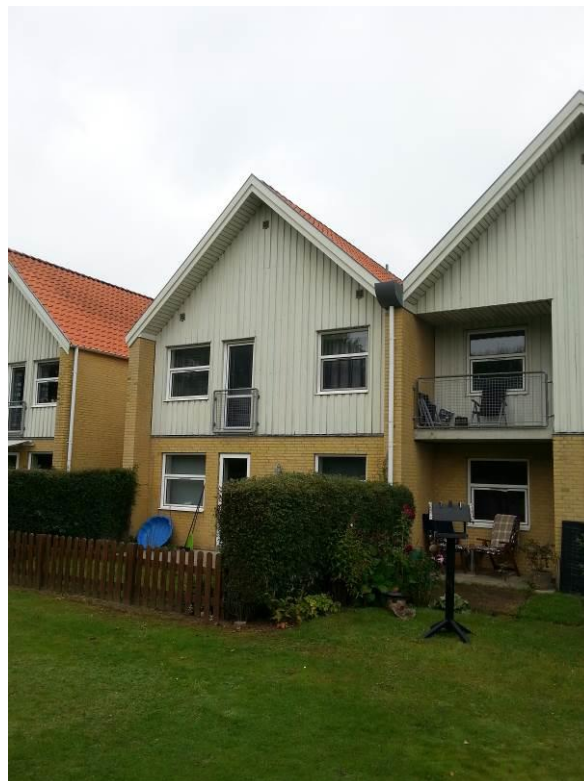
**Foto 45**  
**0.3**  
**Beklædning lette**  
**facader.**

Træbeklædning på let facade. Her er det havefacade ved nr. 15 & 17. Beklædninger på havesiden synes at trænge til efterskruning/-sømning flere steder. Øvrigt som nævnt under foto 41.

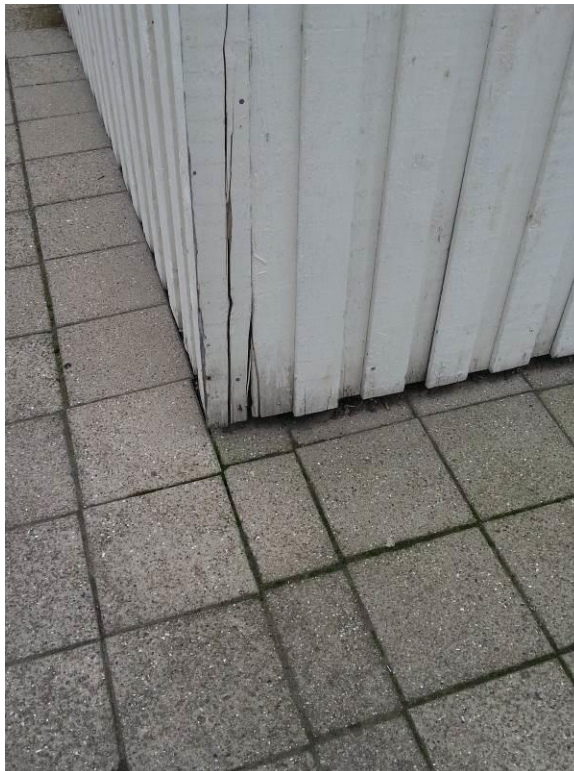
Træbeklædning på skure og plankeværker trænger til udskiftning. Her ses revnet stolpe/bræt ved hus-hjørne.

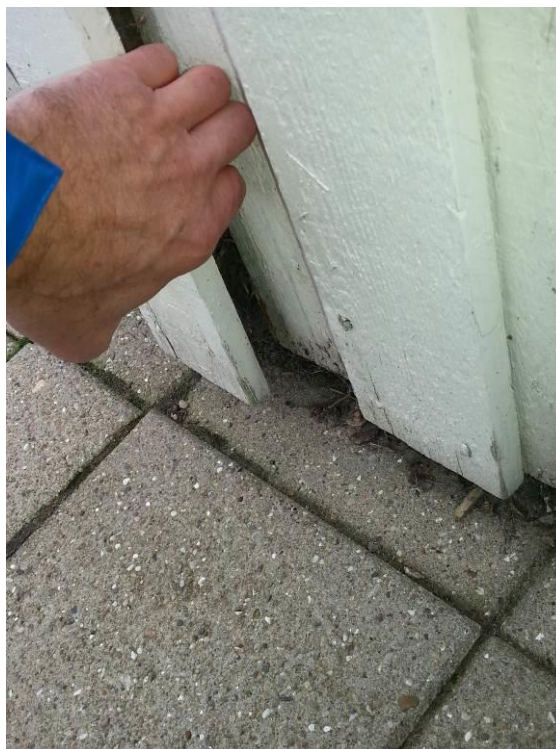
**Foto 47****0.4****Beklædning udhuse & plankeværker.**

Her ses løs beklædning hvor søm er rustet over. Flere brædder på dette sted sad løse.

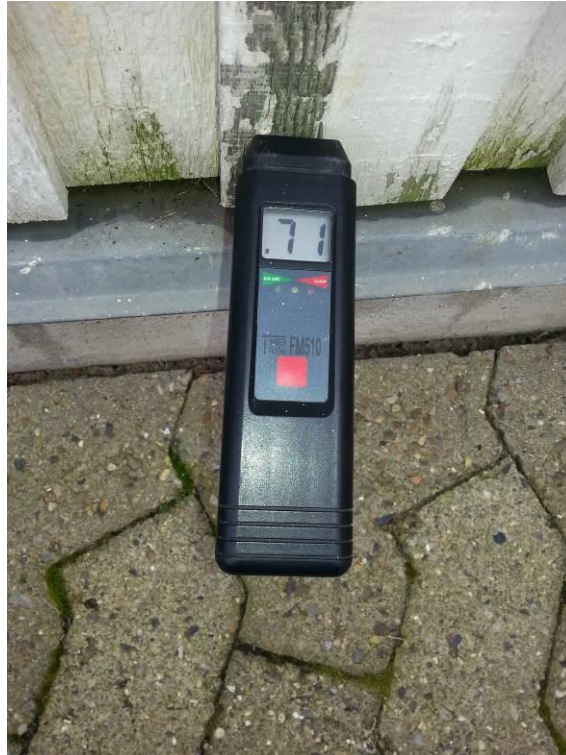
Fleres steder er der mørke/grønne aftegninger forneden på beklædningen, som følge af fugt/strint på beklædningen. Beklædningen er ikke hævet tilstrækkelig over terræn. Her kunne eksempelvis måles meget høj fugtprocent i træværket. Tilsvarende fugtprocent kunne måles flere andre steder.

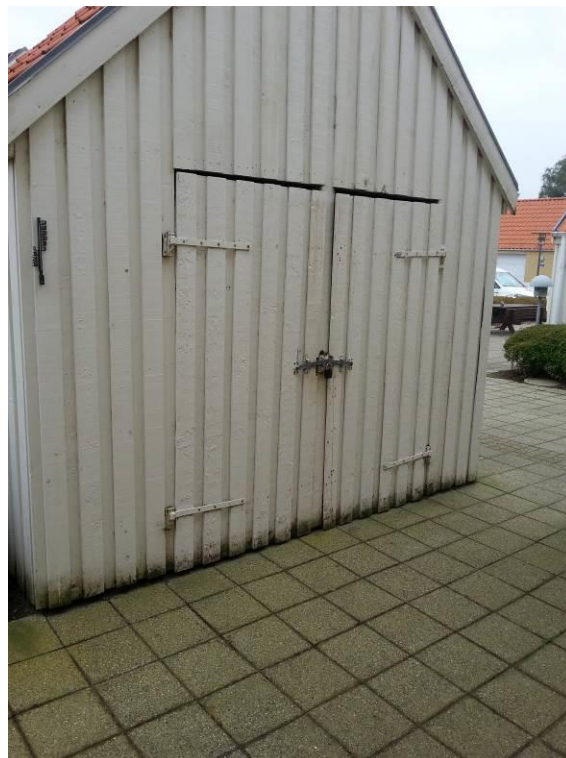
**Foto 49****0.4****Beklædning udhuse & plankeværker.**

Fleres steder er der mørke/grønne aftegninger forneden på beklædningen, som følge af fugt/strint på beklædningen. Beklædningen er ikke hævet tilstrækkelig over terræn. Døre og porte i skurene hænger. Vindske-de-brædder synes at trænge til udskiftning/ opretning flere steder.

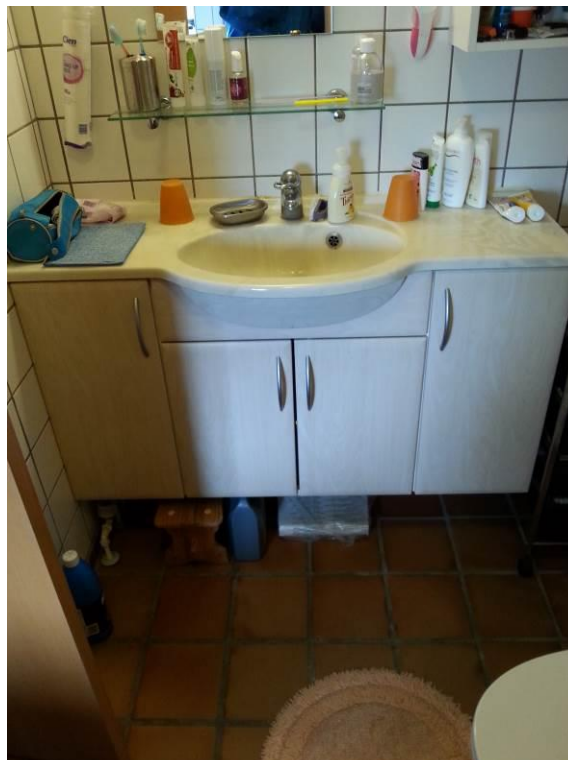
Skabsarrangementet i denne bolig er ikke det originale, og er kun truffet i denne bolig. Det eksisterende sanitet (håndvask & WC) er det originale, og trænger til udskiftning. Elastiske hjørnefuger bør udskiftes i samme forbindelse. Her er det bolig 12.

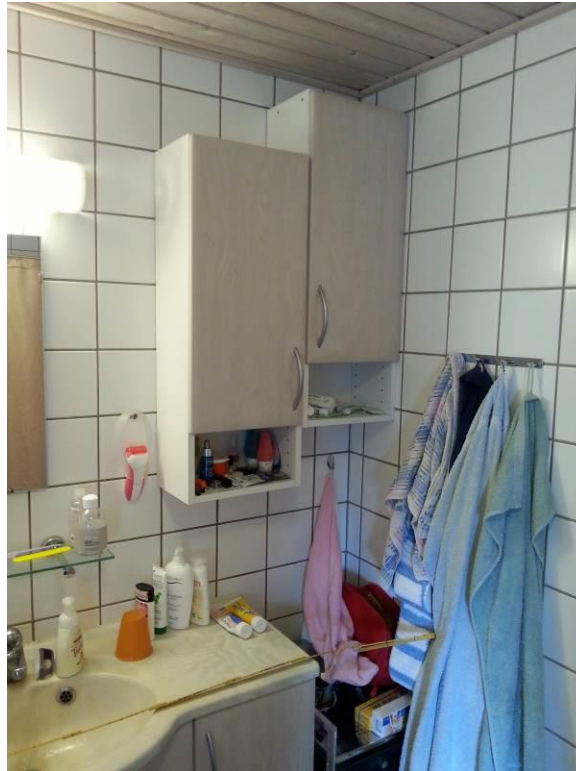
Skabsarrangementet i denne bolig er ikke det originale, og er kun truffet i denne bolig. Det eksisterende sanitet (håndvask & WC) er det originale, og trænger til udskiftning. Elastiske hjørnefuger bør udskiftes i samme forbindelse. Her er det bolig 12.

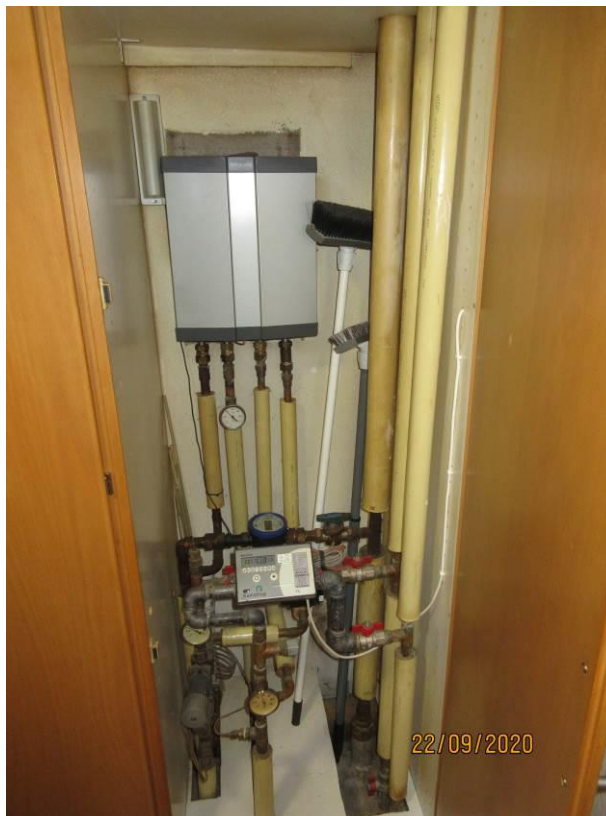
Det eksisterende varmeanlæg i bolig nr. 13. Her er varmeveksler af ældre dato. Denne bør udskiftes ifm. renoveringen.

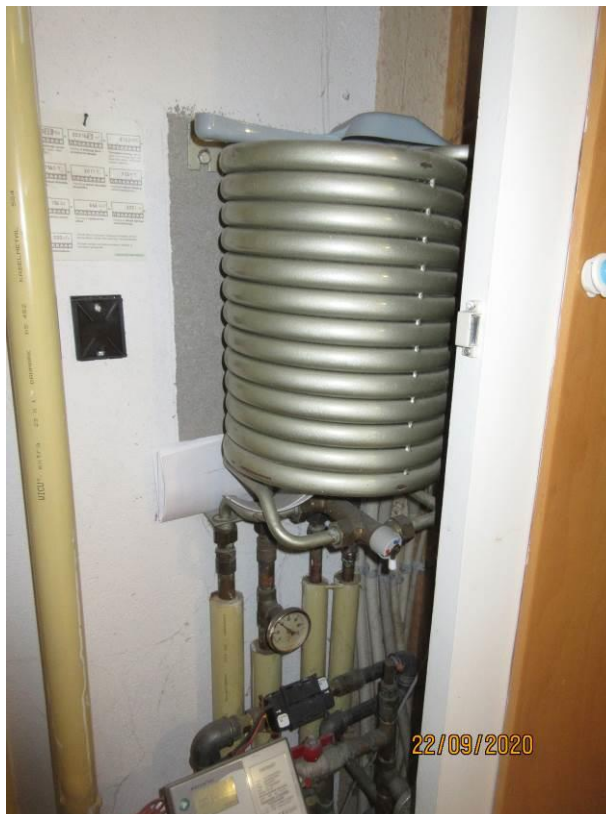
**Foto 69  
0.7  
Varmeanlæg.**

Det eksisterende varmeanlæg i bolig nr. 9. Her er den oprindelige varmeveksler stadig i brug. Denne bør udskiftes ifm. renoveringen.

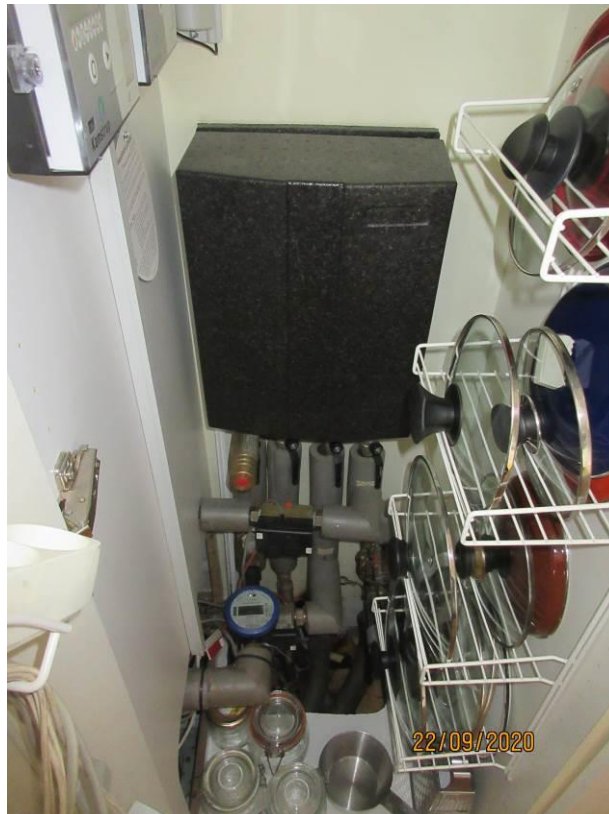
Det eksisterende varmeanlæg i bolig nr. 12. Her er varmeveksler allerede udskiftet i 2014, og behøver derfor ikke blive skiftet ved renoveringen.

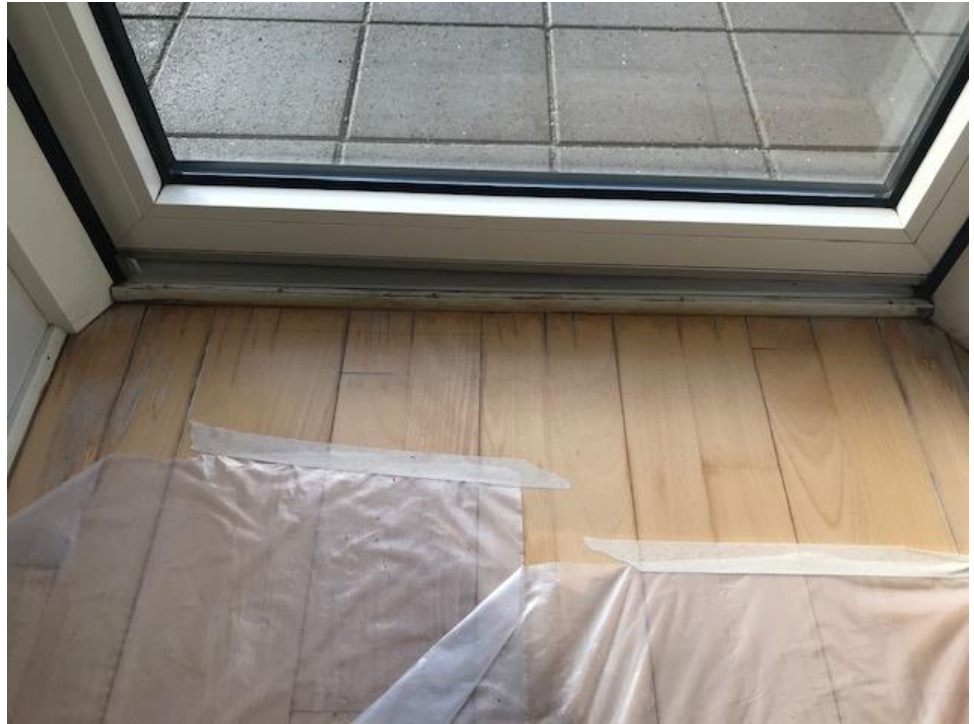
Bygherre har efterfølgende oplyst at der har været aktuelle problemer med fugt og beskadigede gulve ved terrassedøre stik mod syd. Dette foto fra bygherre viser trægulv ved terrassedør mod syd hvor der har været problemer med fugt og beskadigede gulve.

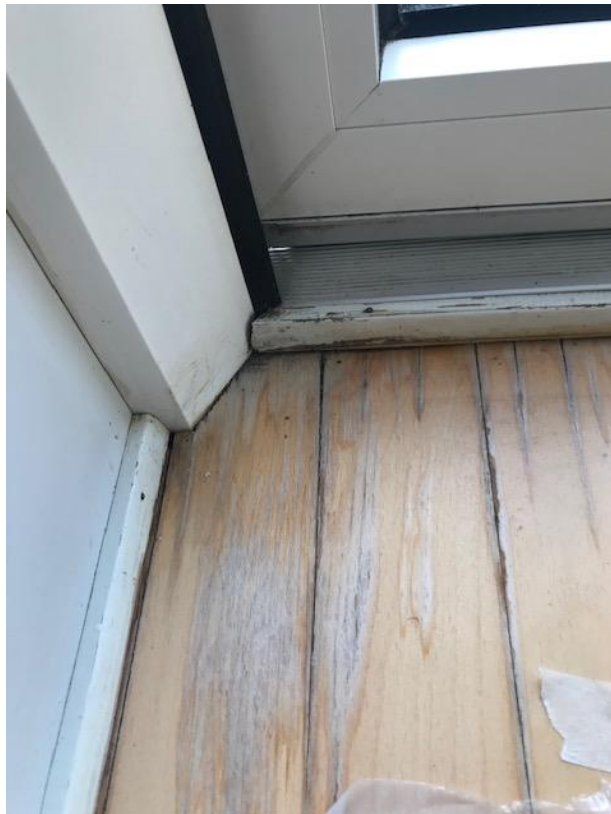
**Foto 75****0.8****Terrassedøre & genopretning af gulve.**

Bygherre har efterfølgende oplyst at der har været aktuelle problemer med fugt og beskadigede gulve ved terrassedøre stik mod syd. Dette foto fra bygherre viser trægulv ved terrassedør mod syd hvor der har været problemer med fugt og beskadigede gulve.

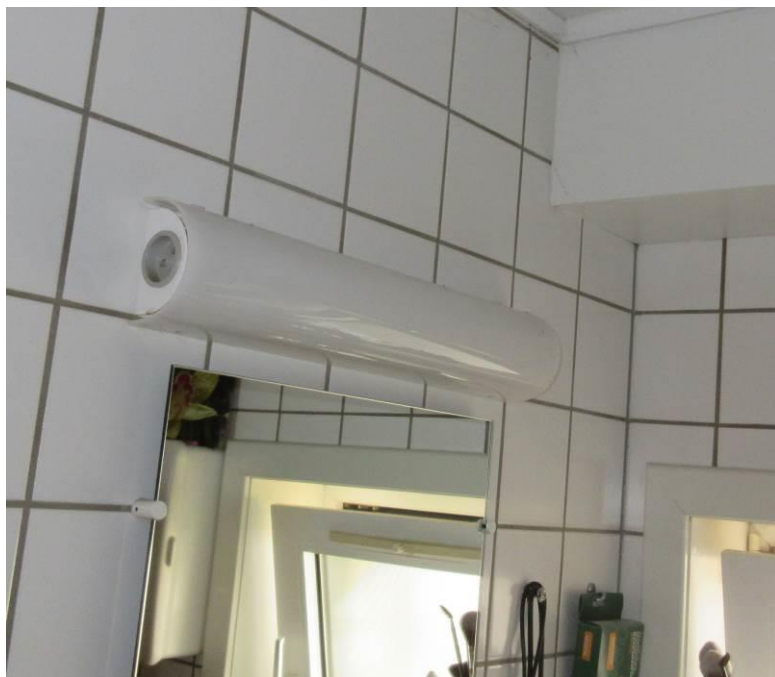
Det eneste stik i badeværelser er placeret i lampe.
