**Viborg Ingeniørerne**  
**Krydset Banegårds Alle / Vesterbrogade**  
**Tilgængelighedsrevision – trin 3**

6. oktober 2017  
BRJ/SSN

Dette notat indeholder tilgængelighedsrevision på trin 3.

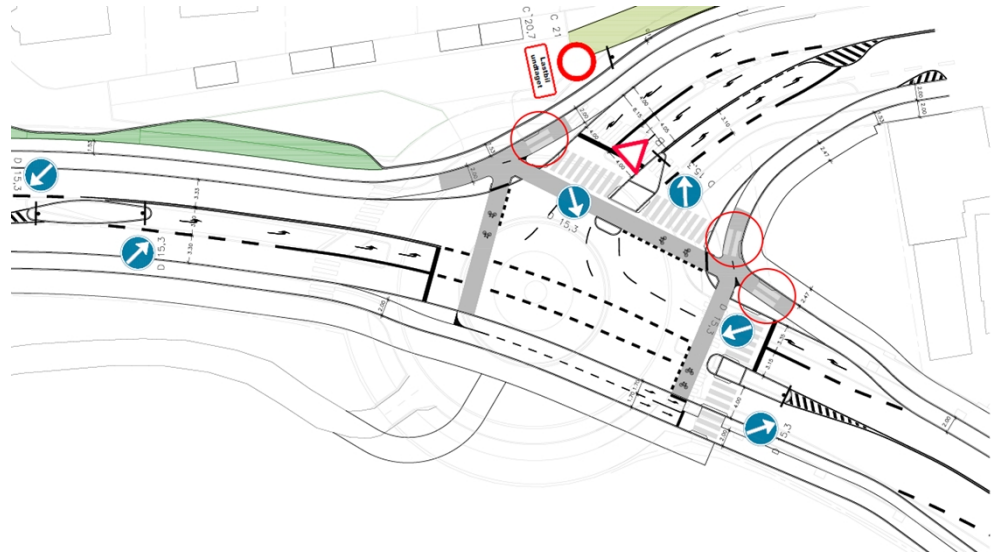
#### 2.2.1 Problem – Skiltning af fodgængerfelter undtaget fra signal

Fodgængerfelterne på tværs af cykelstierne i nordsiden af krydset er ikke en del af signalet.

Ved denne løsning bør der etableres tilpas brede støttepunkter og fodgængerfeltet bør skiltes med særskilt belyste E17-tavler, se eksempel neden for.

**Projekterendes svar: Udformningen er Viborg-løsningen, hvor der gælder almindelig vigepligt mellem cyklister og fodgængere. Støttepunkterne snævrer ind og derfor ikke er 2,0 m brede i fuld**

**udstrækning. Udformningen er ligesom de øvrige kryds i Viborg, hvor der ikke er registreret flere ulykker. Den smalleste på det østlige udvides.**

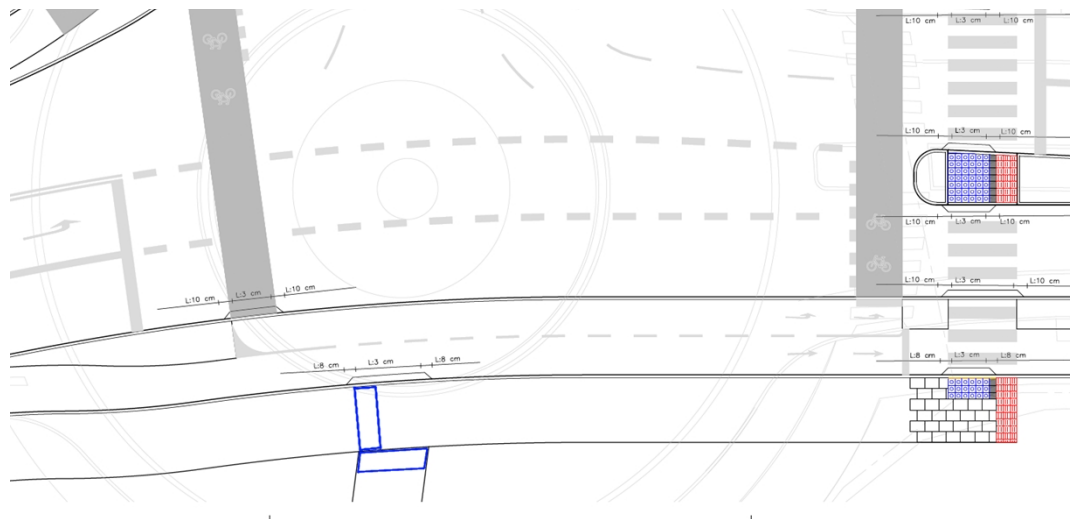
### 2.2.2 Problem – Opmærksomhedsfelter ved stitilslutning

Der mangler opmærksomhedsfelt ved tilslutningen til Himmerlandsstien. Hermed risikerer blinde og svagtseende som følger stien at fortsætte direkte ud på cykelstien, hvorefter de forhåbentlig registrerer kantstenen mod kørebanen. I værste fald registrerer de ikke kantstenen og fortsætter direkte ud på kørebanen.

Hvis der ikke etableres taktil belægning ved stitilslutningen har blinde og svagtseende som følger det sydlige fortov svært ved at registrere stien.

Der bør etableres taktil belægning som illustreret i nedenstående figur:

**Projekterendes svar: Den viste taktile belægning etableres.**

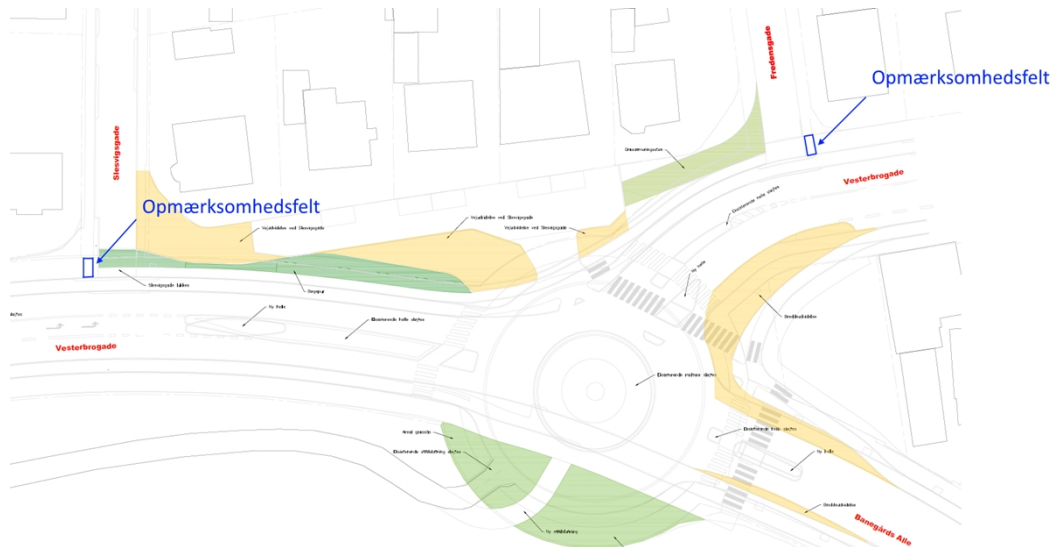
Figur 2: Opmærksomhedsfelter ved sideveje.

### 2.2.3 Problem – Opmærksomhedsfelter ved sideveje

Da der ikke er fremsendt egentlige belægningsplaner er det ikke muligt for revisor at kontrollere belægningerne uden for selve krydset. Såfremt det ikke indgår i projektet bør det dog sikres at der er opmærksomhedsfelter ud for sidevejene, så blinde og svagtseende kan registrere dem.

Der etableres opmærksomhedsfelter som vist i nedenstående figur:

**Projekterendes svar: Udenfor selv krydset ændres der ikke på de eksisterende belægninger og der er i dag ikke opmærksomhedsfelter.**
