Forundersøgelse i regi af vandområdeplan 2015-2021 af strækningsindsats i vandløbsforekomst 06638 i Resen-Østerhede Bæk i Karup Å vandløbssystem. Maj 2021

Forundersøgelse i regi af vandområdeplan 2015-2021 af strækningsindsats i vandløbsforekomst o6638 i Resen-Østerhede Bæk i Karup Å vandløbssystem i hovedvandopland 1.2 (Limfjorden)

Viborg Kommune, Teknik & Miljø, Natur og Vand

Maj 2021

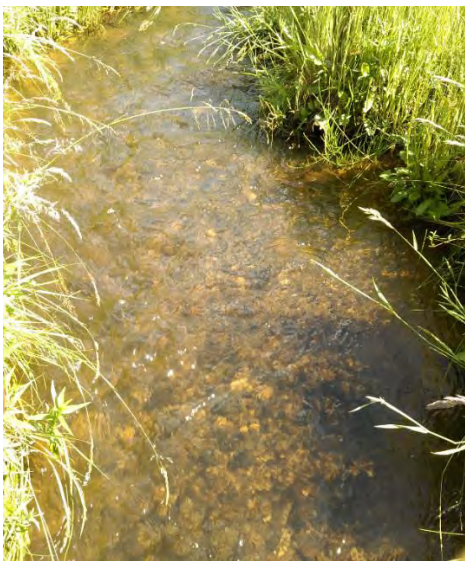
Resen Bæk ca. st. 590 (gydebanke)

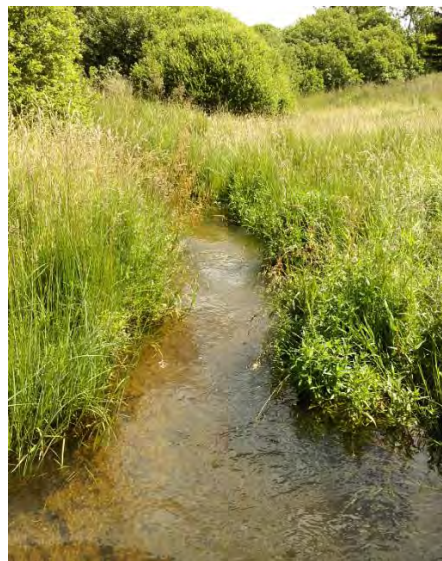
Resen Bæk ca. st. 620 (sandaflejring)

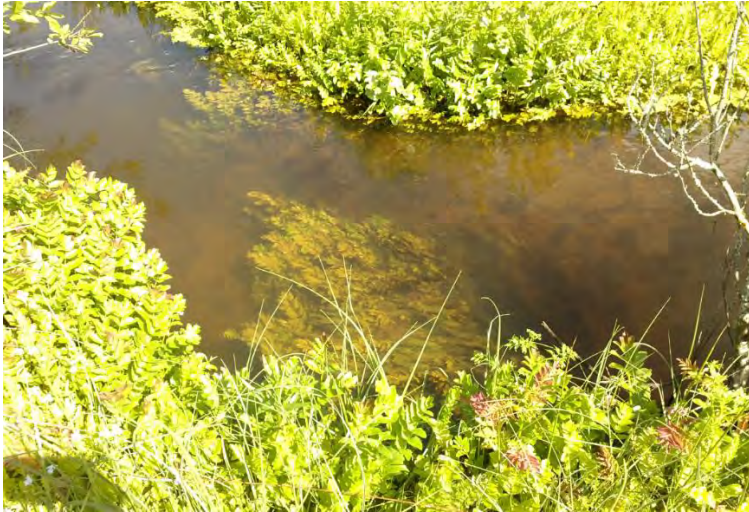
Vandløbet ca. st. 1.060 (submers vegetation opstrøms Østerhede Bæk)

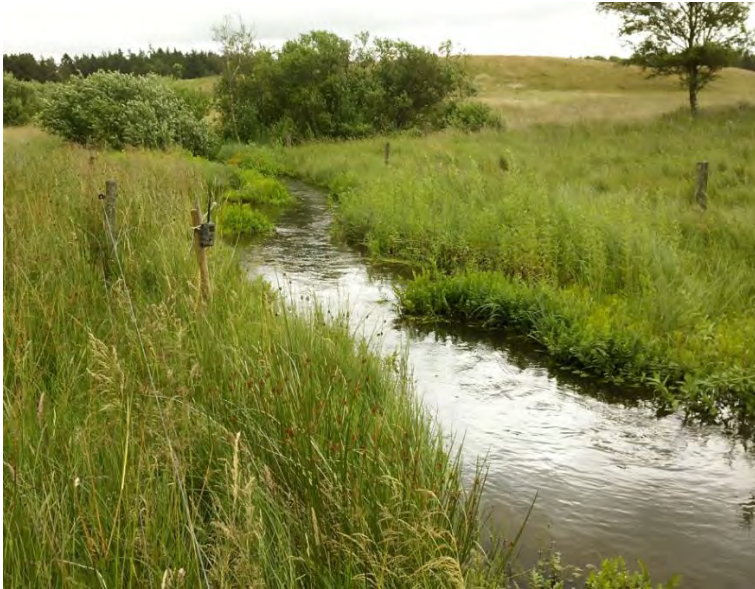
Vandløbet ca. st. 1.120 nedstrøms Østerhede Bæk med hegn på begge sider af vandløb

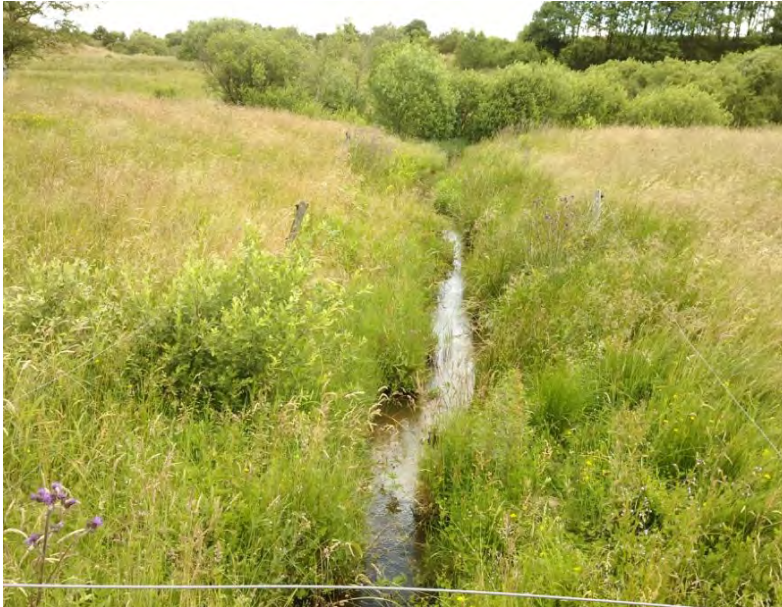
Tilløbet Resen-Østerhede Bæk har en længde på godt 1 km og begynder ovenfor Kongenshusvej ved et par småsøer / damme. Bortset fra den nederste strækning har tilløbet lille vandføring og ringe fald, overvejende blød bund, og er kraftigt tilgroet. Visuelt bedømt er vandløbet betydeligt okkerbelastet. Knap 250 meter før udløbet i Resen Bæk er der tidligere gravet en lille sø, som nu er tømt / fjernet. Konturerne kan stadig ses. Efter den tidligere sø er der en kort strækning hvor forholdene (vandføring, fald, dybde og bredde) bliver noget bedre. På besigtigelsestidspunktet var udløbet til Resen Bæk også helt tilgroet.

Østerhede Bæk kort før udløbet i Resen Bæk

Den øverste del af Resen Bæk er på grund af sin ringe størrelse ikke egnet til restaurering. Tilsvarende er tilløbet Østerhede Bæk ikke egnet til restaurering bortset fra strækningen lige før udløbet i Resen Bæk.

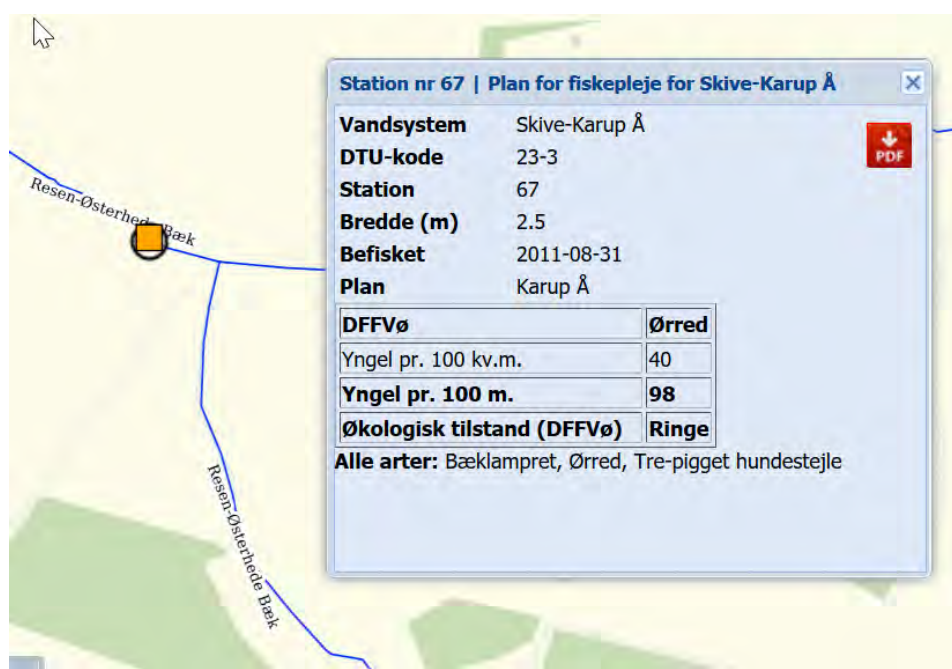
Ved st. 67 (Nedstrøms udløb fra Østerhede Bæk): Ringe økologisk tilstand

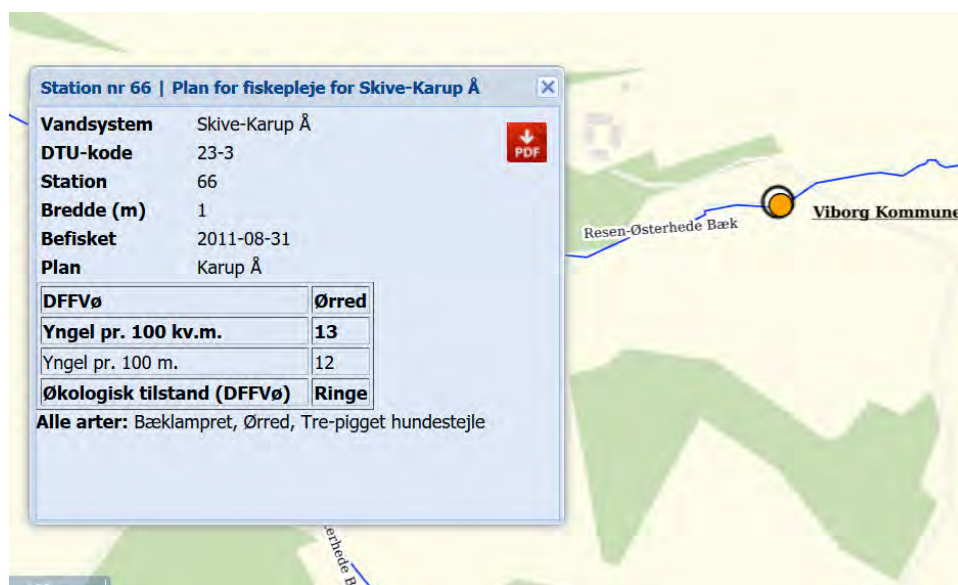
Ved st. 66 (Nedstrøms Kongenshusvej): Ringe økologisk tilstand

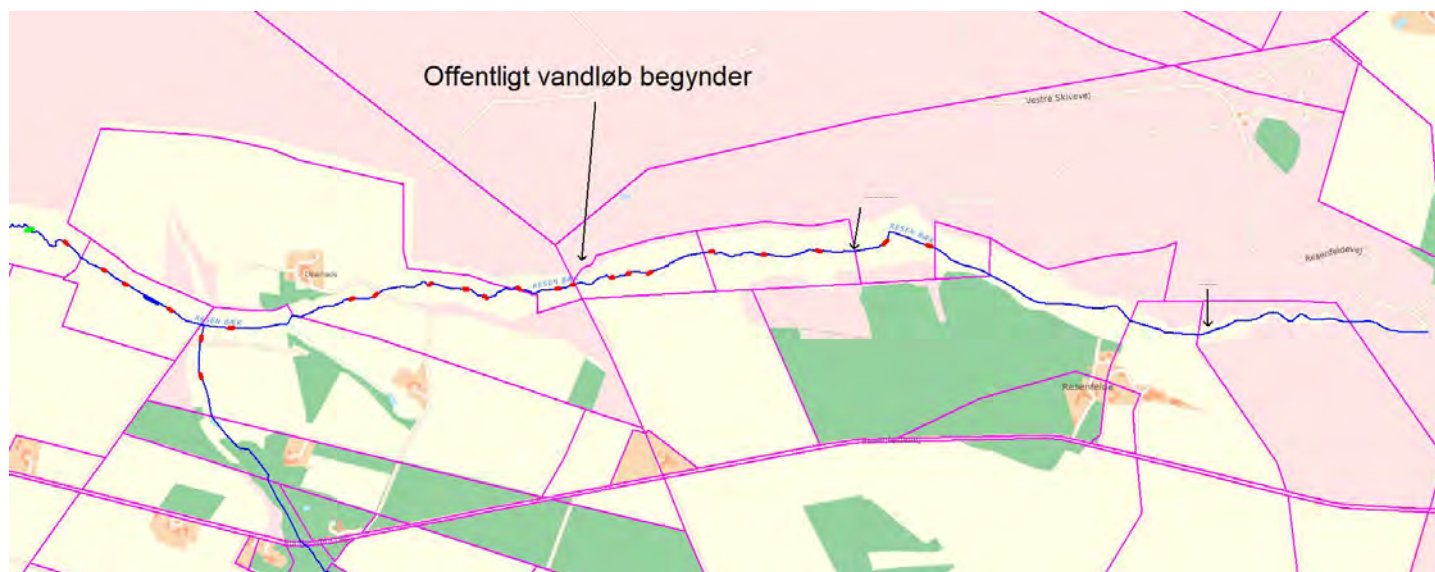
Skitse 1 hvor forslag til udlægning af gydegrus og skjulesten er vist med rødt. Placering af sandfang er vist med blå. Afslutningen af vandområdet er vist med grønt

Af nedenstående skitse fremgår hvor Viborg Kommune har fundet forholdene egnet til etablering af sandfang og udlægning af groft materiale. Der foreslås etableret ét sandfang og 23 lokaliteter til udlægning af gydegrus og skjulesten. Den helt præcise placering afklares ifm. detailprojekteringen.

Udlagt gydegrus vil bestå af 85% sten på 16-32 mm (nøddesten) og 15% sten på 33-64 mm (singels + håndsten). Der vil være fokus på at gydegruset ikke indeholder skåret flint. Udlagte skjulesten vil bestå af større sten (10-30 cm og 30-60 cm). Den præcise fordeling afklaret ifm. detailprojekteringen. Brinkanlægget vil ikke blive stejlere end 1:1.5. Hvor der udlægges gydebanks vil faldet blive mellem 2 og 5 promille.

Sandfanget anlægges med en længde på ca. 10 gange vandløbsbredden og med en bredde på 2-3 gange vandløbsbredden således at størrelsen af sandfanget tilpasses vandløbets maksimalvandføring, som ud fra foreliggende vandløbsdata er skønnet til 300 l/s hvor sandfanget etableres. I forbindelse med detailprojekteringen vil maksimalvandføringen blive mere præcist beregnet.
