Svævebane ved Rødding sø

Legepladsinspektionsrapport

Legepladsens adresse: Røddingvej 32, Rødding, 8830 Tjele
Kontaktperson:
Inspektion: Orla Jensen
Inspektionsdato: 23-03-2021

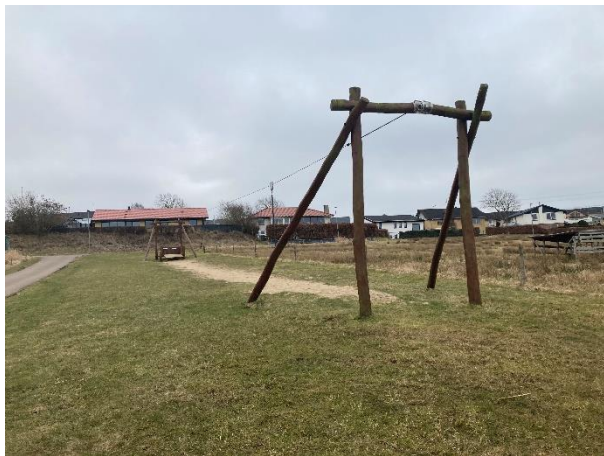
Foto 1

Oversigtsbillede: Svævebane			
Inspektion foretaget i.h.t. følgende standarder:			
DS/EN 1176 del 1 Generelle krav			X
DS/EN 1176 del 2 Gynger			
DS/EN 1176 del 3 Rutsjebaner			
DS/EN 1176 del 4 Svævebaner			X
DS/EN 1176 del 5 Karruseller			
DS/EN 1176 del 6 Vipper			
DS/EN 1176 del 7 Insp. og vedligehold			X
DS/EN 1176 del 10 Lukkede systemer			
DS/EN 1176 del 11 3-D Klatretet			
Bemærkninger:			
Ja	X	Nej	
Mærke/ årgang: Nikostine, 2014

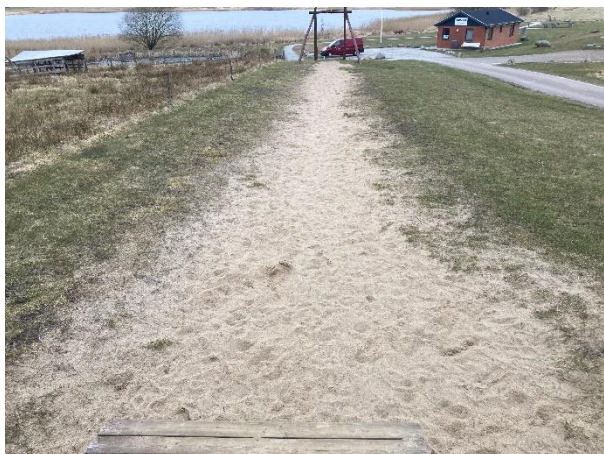
Foto 2

Manglende forebyggelse af faldulykker. Det vurderes at faldunderlaget ikke er tilstrækkelig vedligeholdt og derfor ikke har de nødvendige stødabsorberende egenskaber. Faldunderlaget skal jævnlgt løsnes, rives på plads og holdes fri for planter.

DS/EN 1176-1 pkt. 4.2.8.5. Beskyttelse mod skader fra stødområdets overflade og tabel 4 og DS/EN 1176-7 pkt. 8.2.6. Rutinemæssig vedligeholdelse

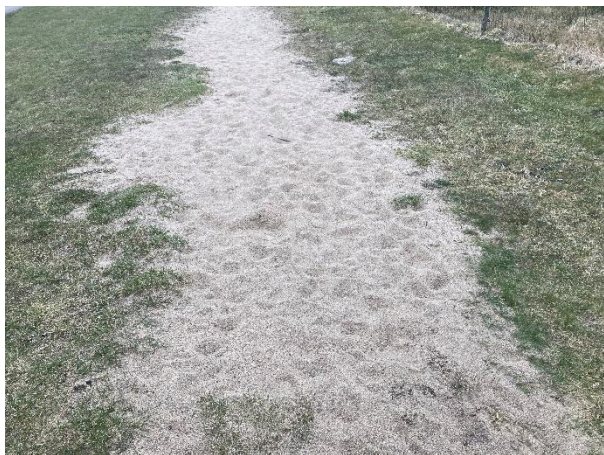
Foto 3

Se tekst ovenfor

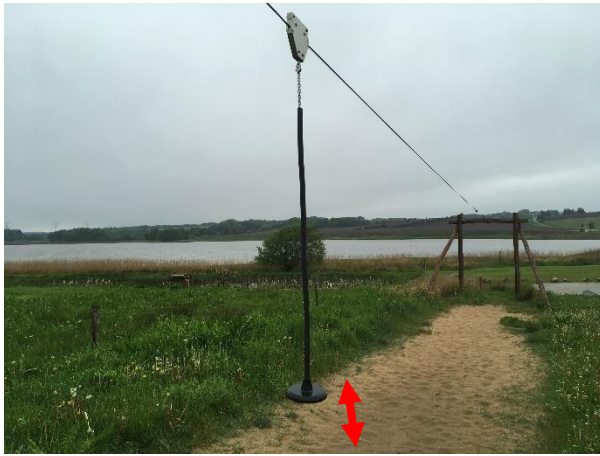
Foto 4

Wiren skal strammes op.
Sædet hænger for tæt på underlaget. Der skal være mindst 35 cm frihøjde under sædet, når der påføres en belastning på 69,5 kg.

DS/EN 1176-4 pkt. 4.12. Frihøjde

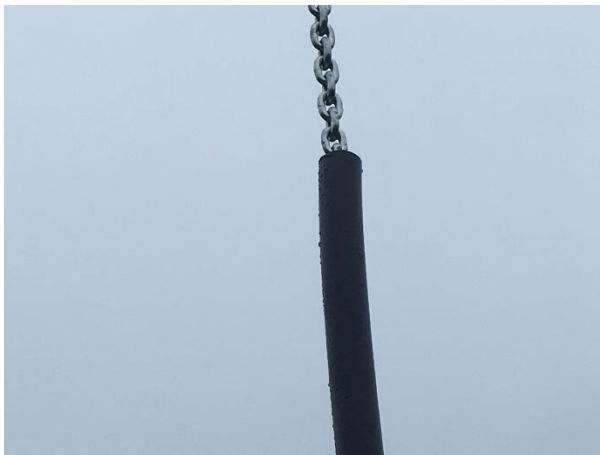
Foto 5

Kædeovertrækket er løst.
For at sikre børn et bedre greb, bør kædeovertrækket være fastgjort og intakt.

DS/EN 1176-7 pkt. 8.2.6. Rutinemæssig vedligeholdelse
DS/EN 1176-7 pkt. 8.2.7. Korrigerende vedligeholdelse
