Restaurering af Sejbæk, o8779_b

Sejbæk opmåling 2018

Projektering 2021

Bilag F

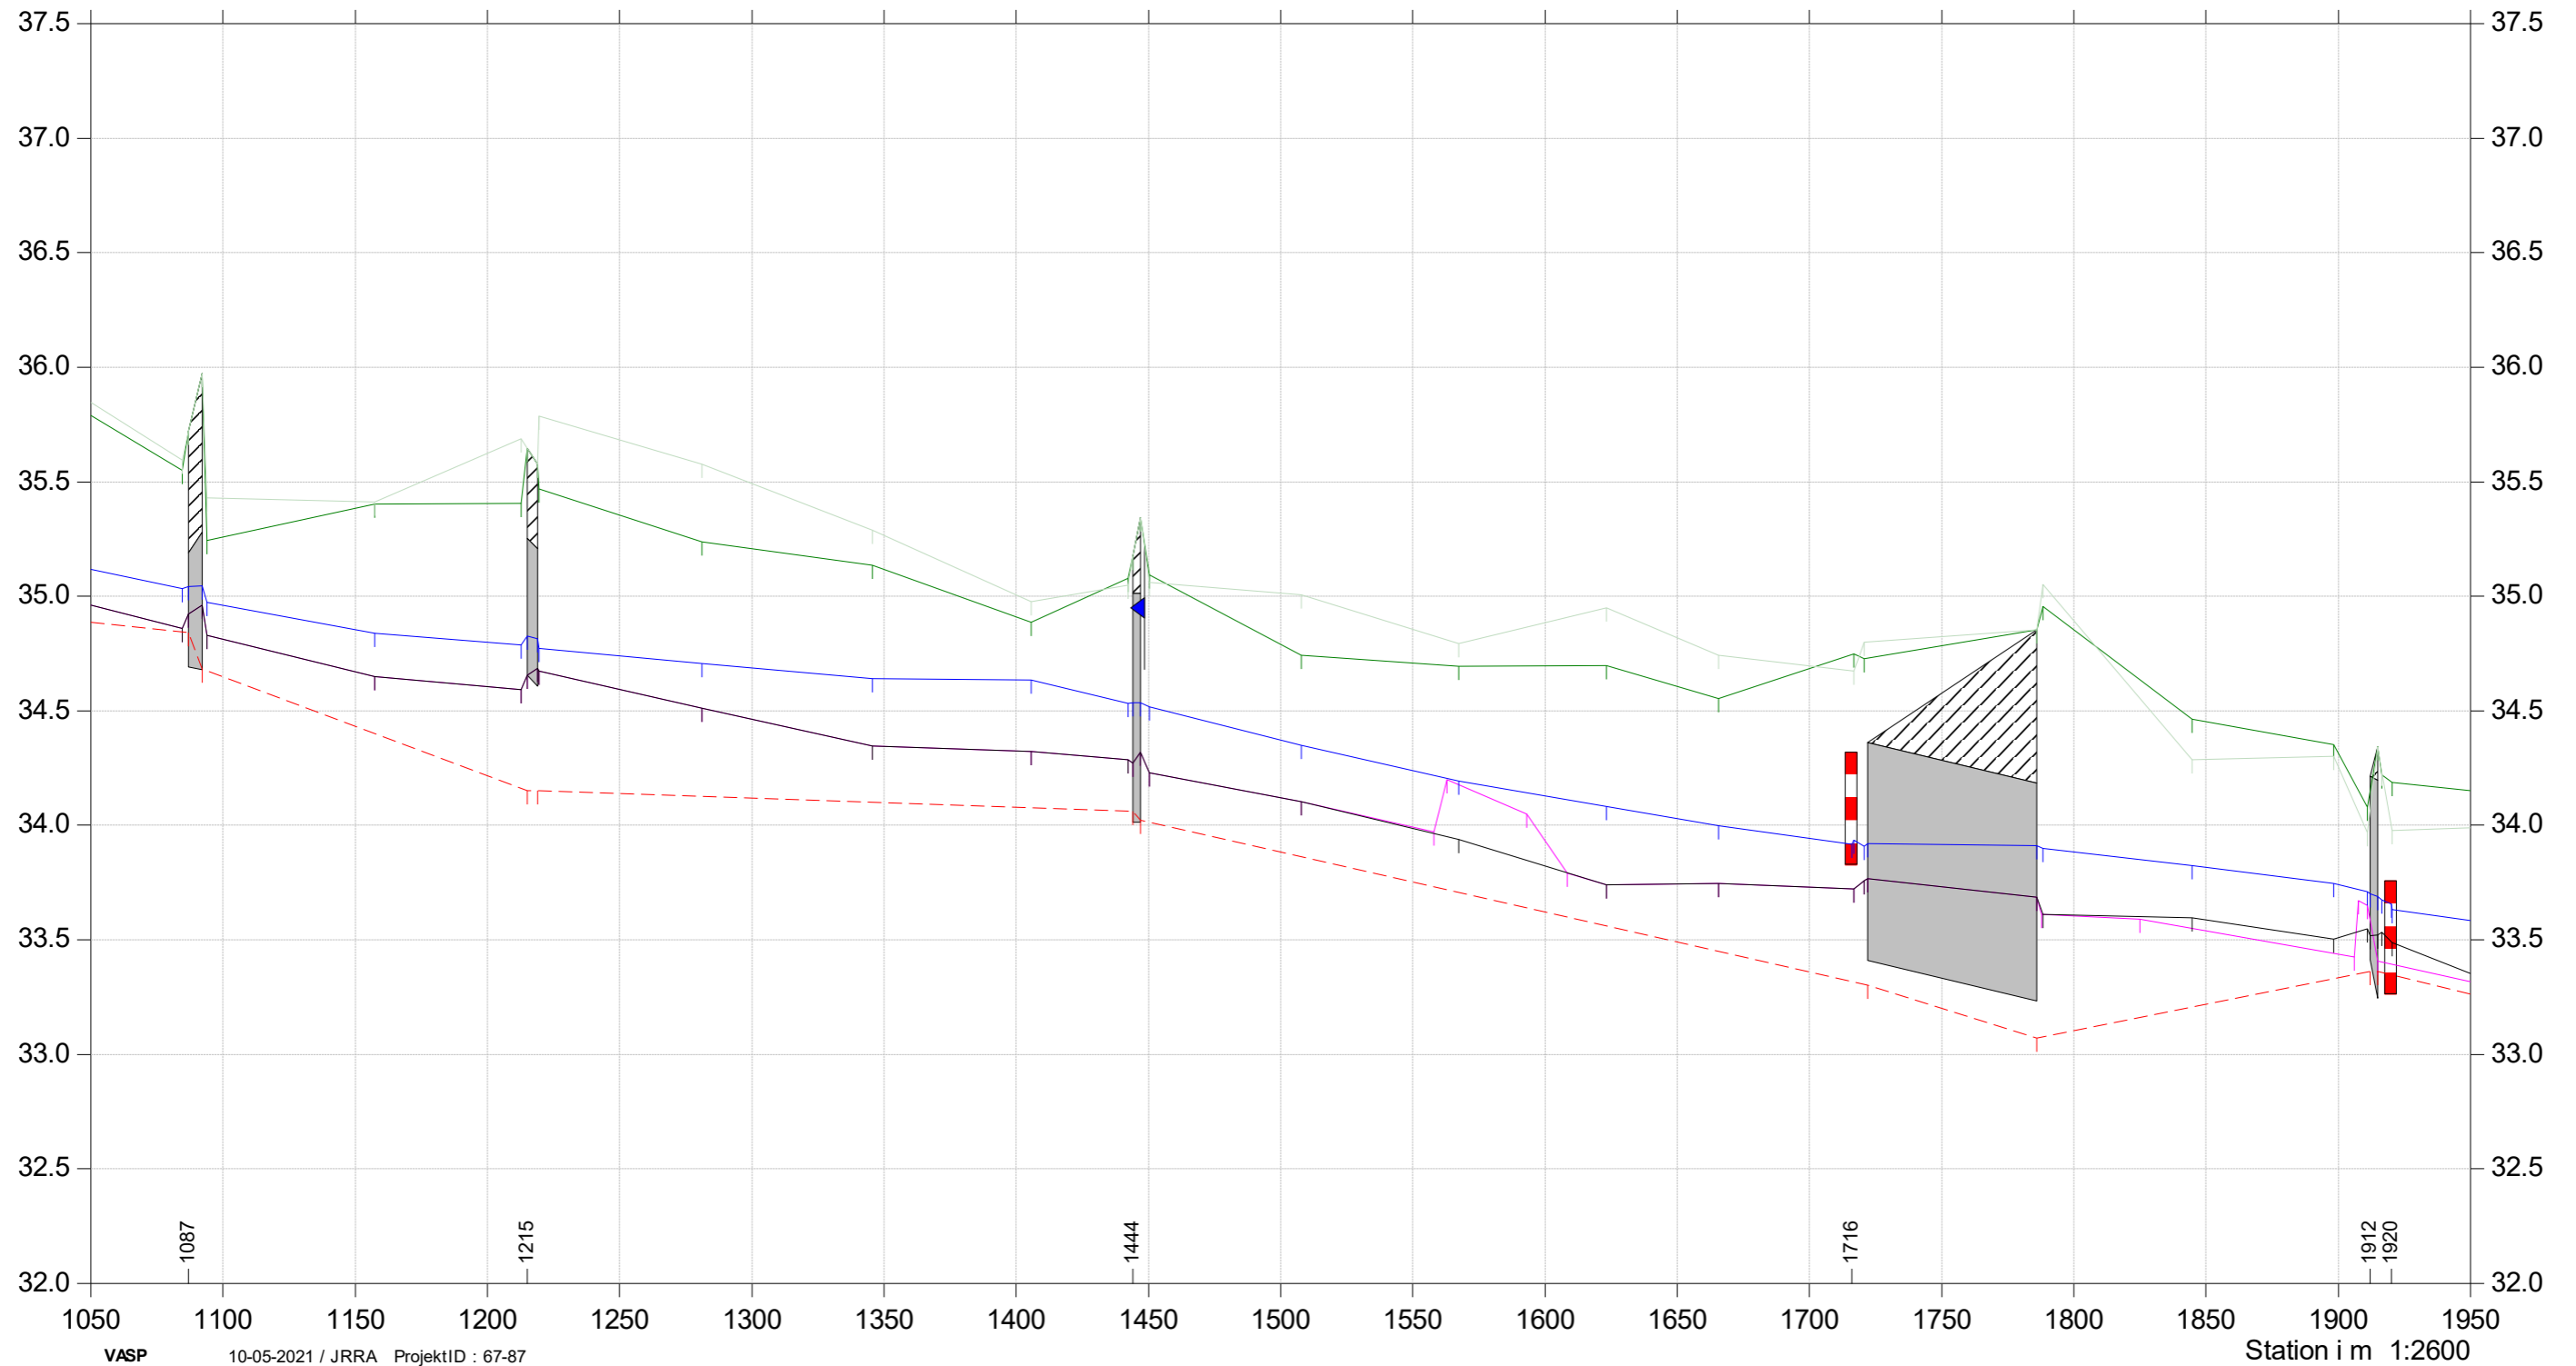
- Terræn venstre
- Opmålt vandspejl
- Opmålt bund
- Projekteret bund - elastikket
- QH regulativ 1987 - lineær mellem rørbroer
- Terræn Højre

Kote i m DVR90 1:30

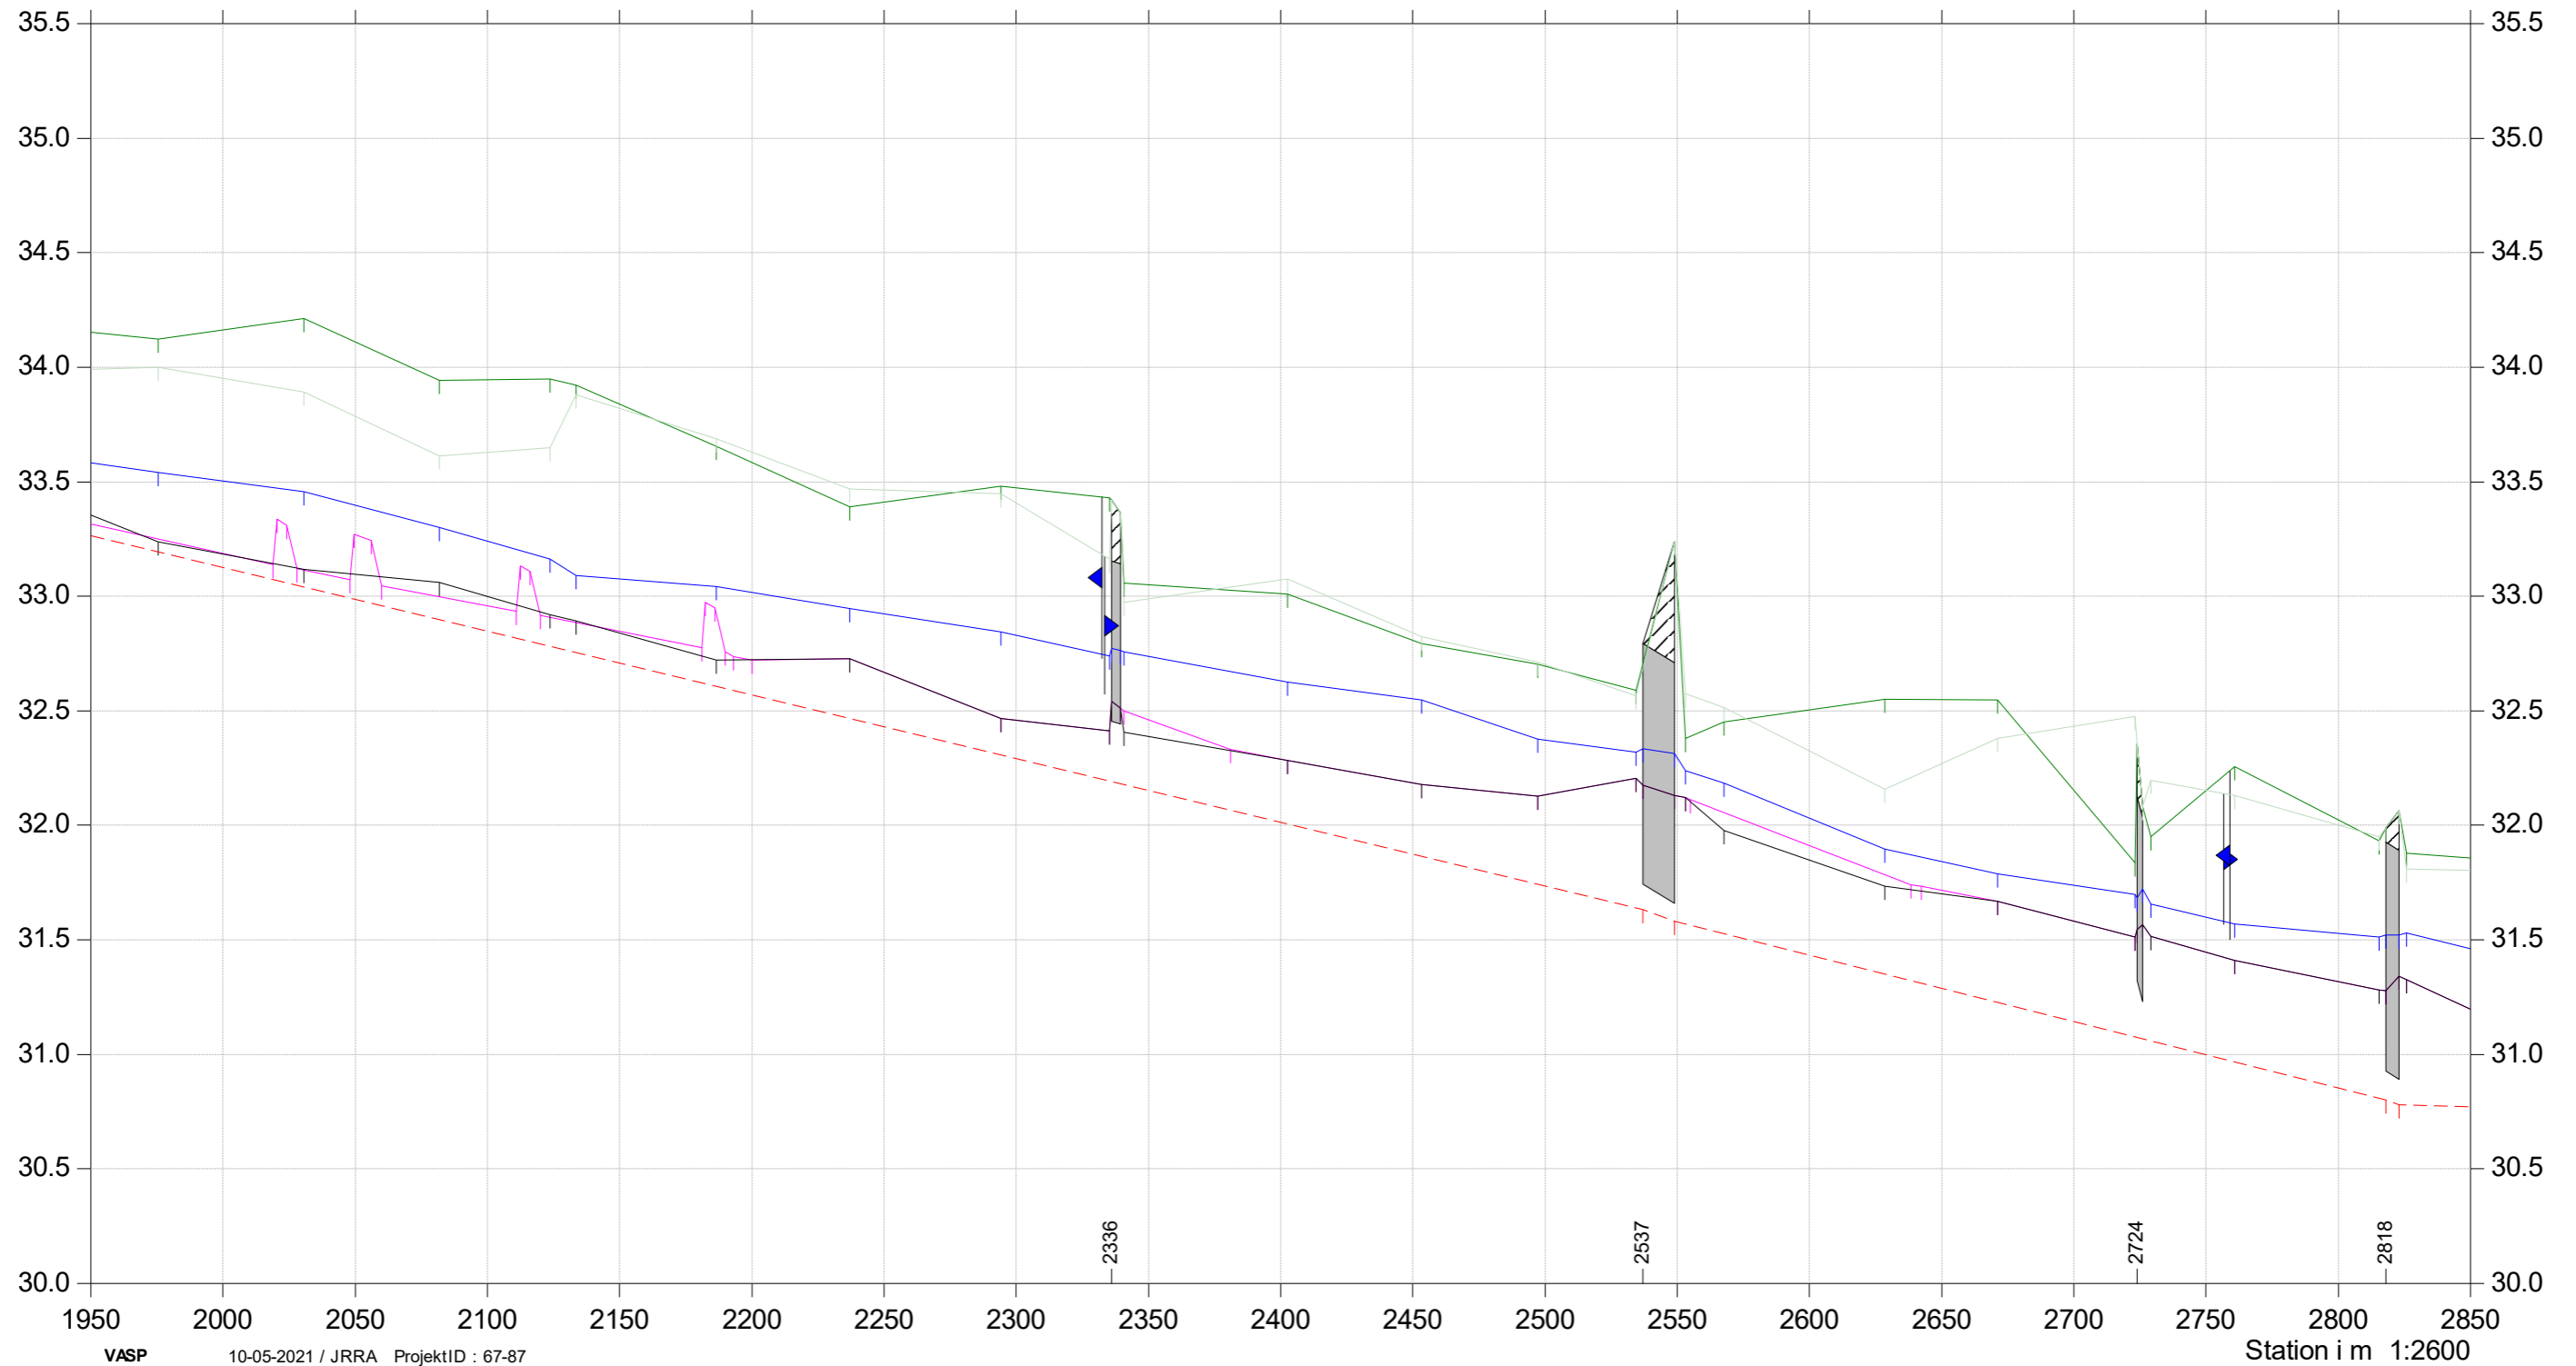
- Terræn venstre
- Opmålt vandspejl
- Opmålt bund
- Projekteret bund - elastikket
- QH regulativ 1987 - lineær mellem rørbrøer
- Terræn Højre

Kote i m DVR90 1:30

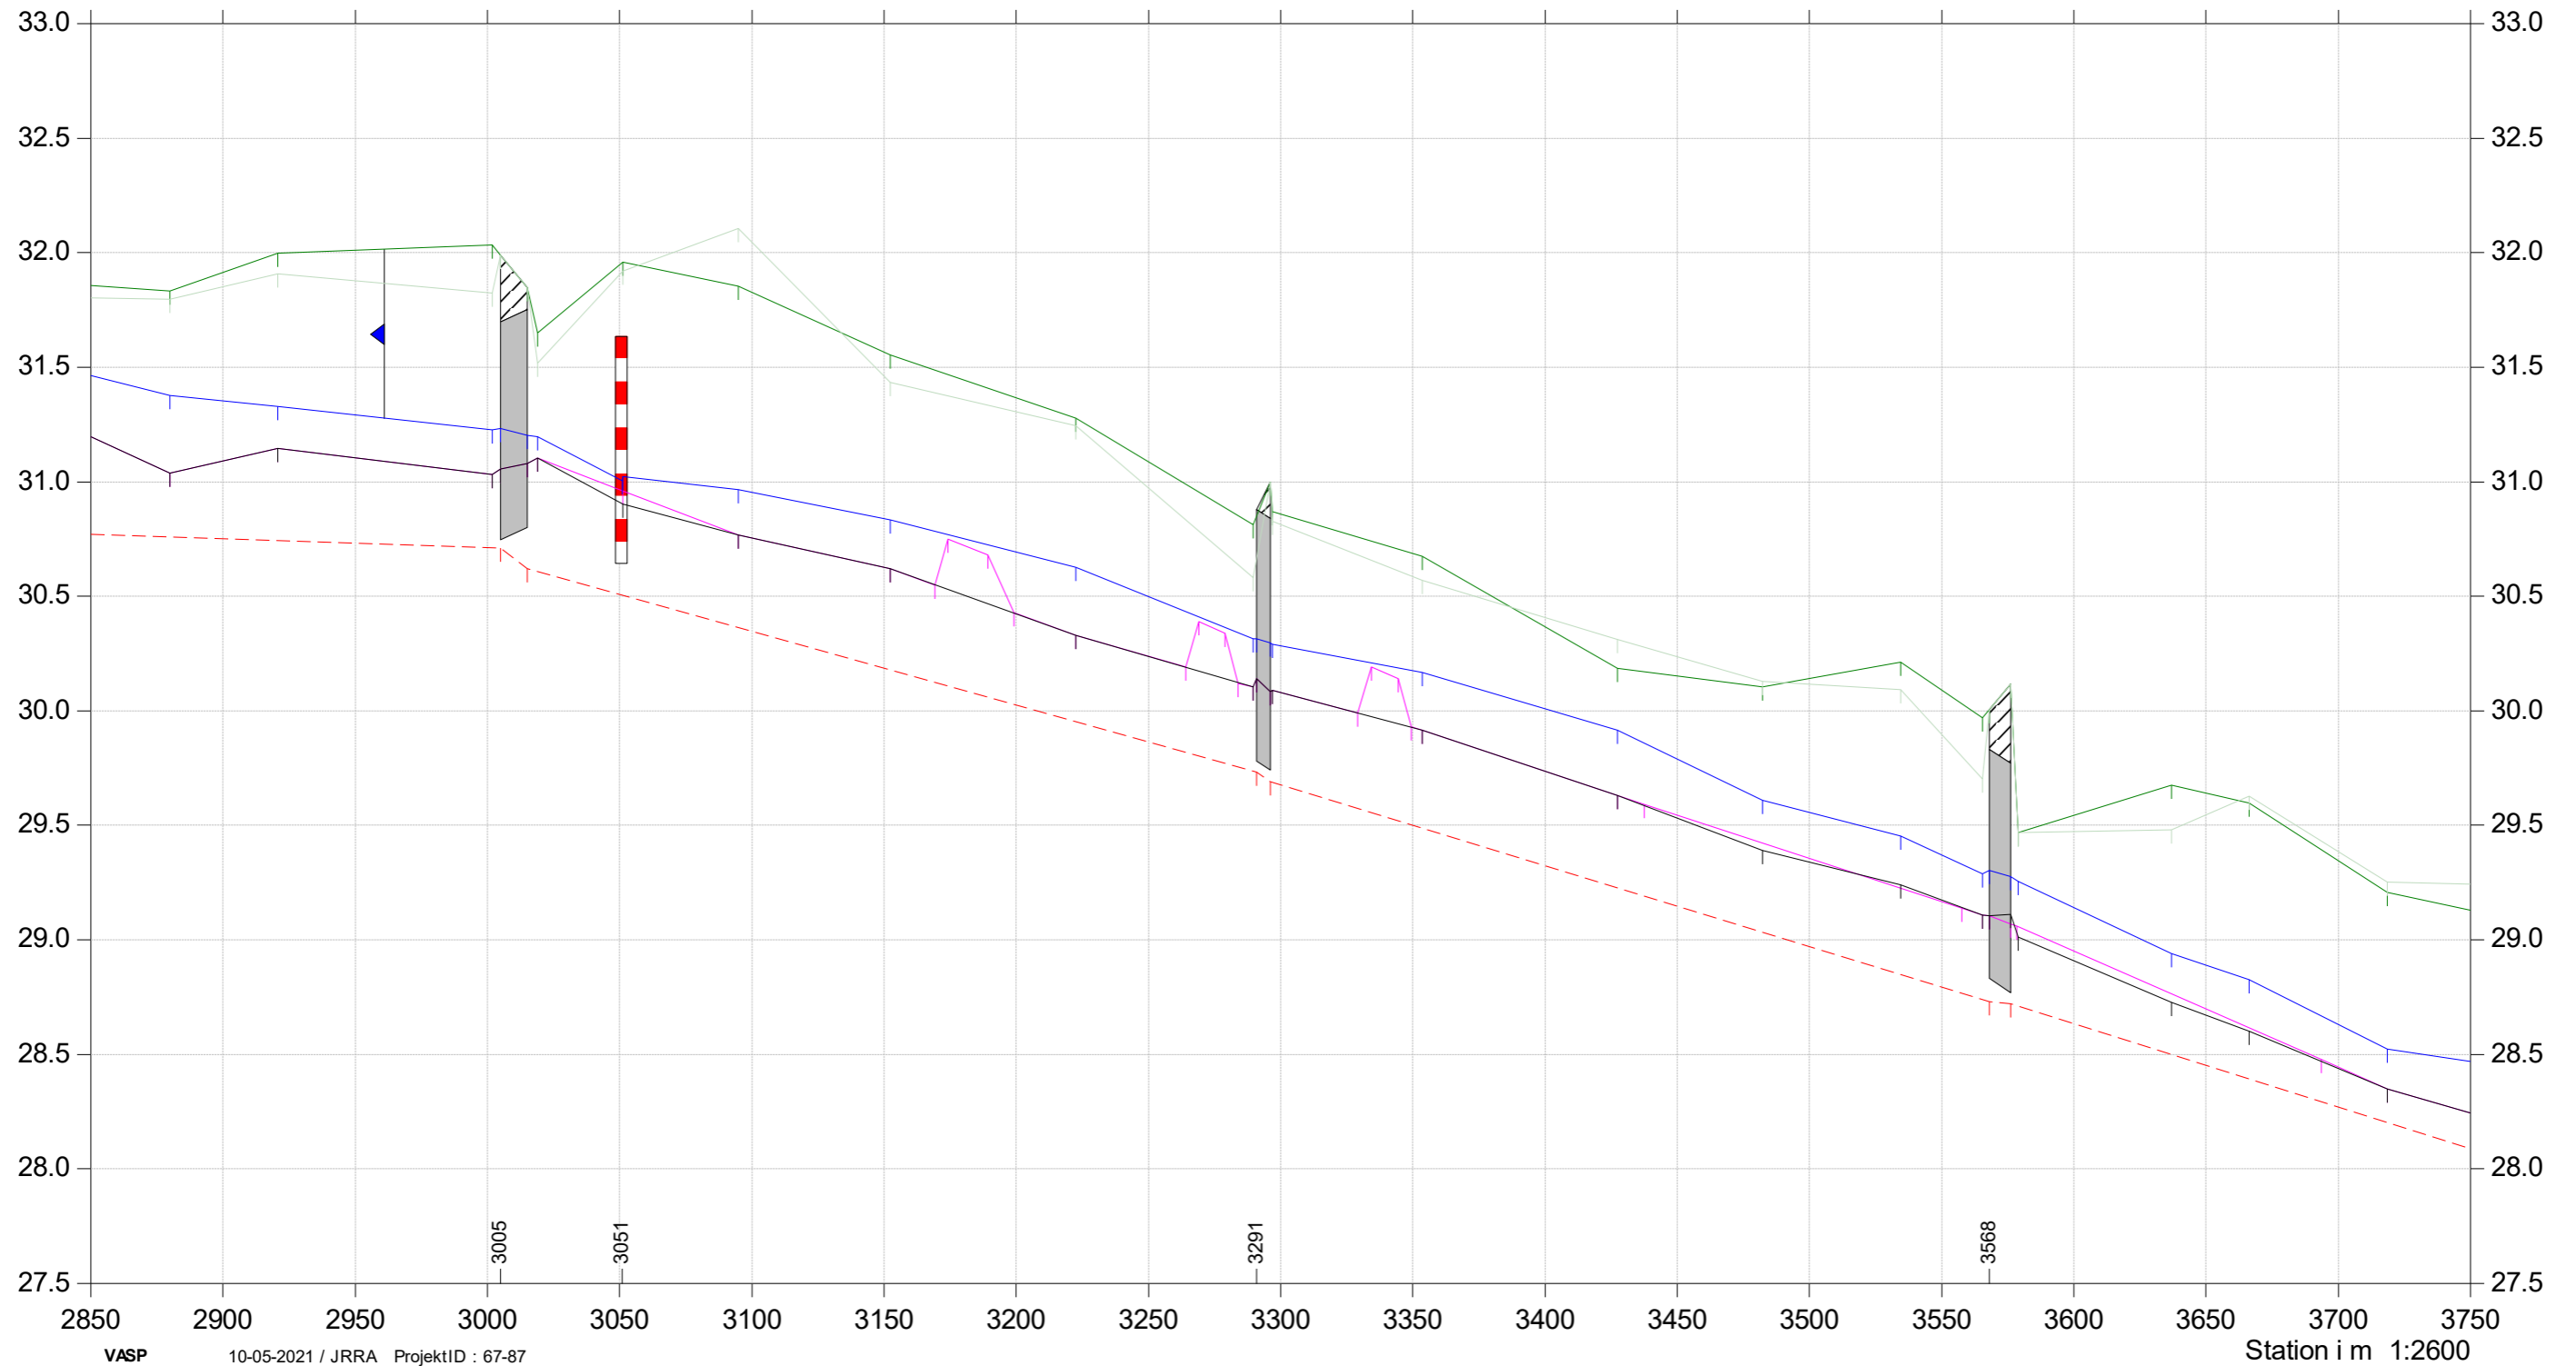
Bilag F

- Terræn venstre
- Opmålt vandspejl
- Opmålt bund
- Projekteret bund - elastikket
- QH regulativ 1987 - lineær mellem rørbroer
- Terræn Højre

Kote i m DVR90 1:30

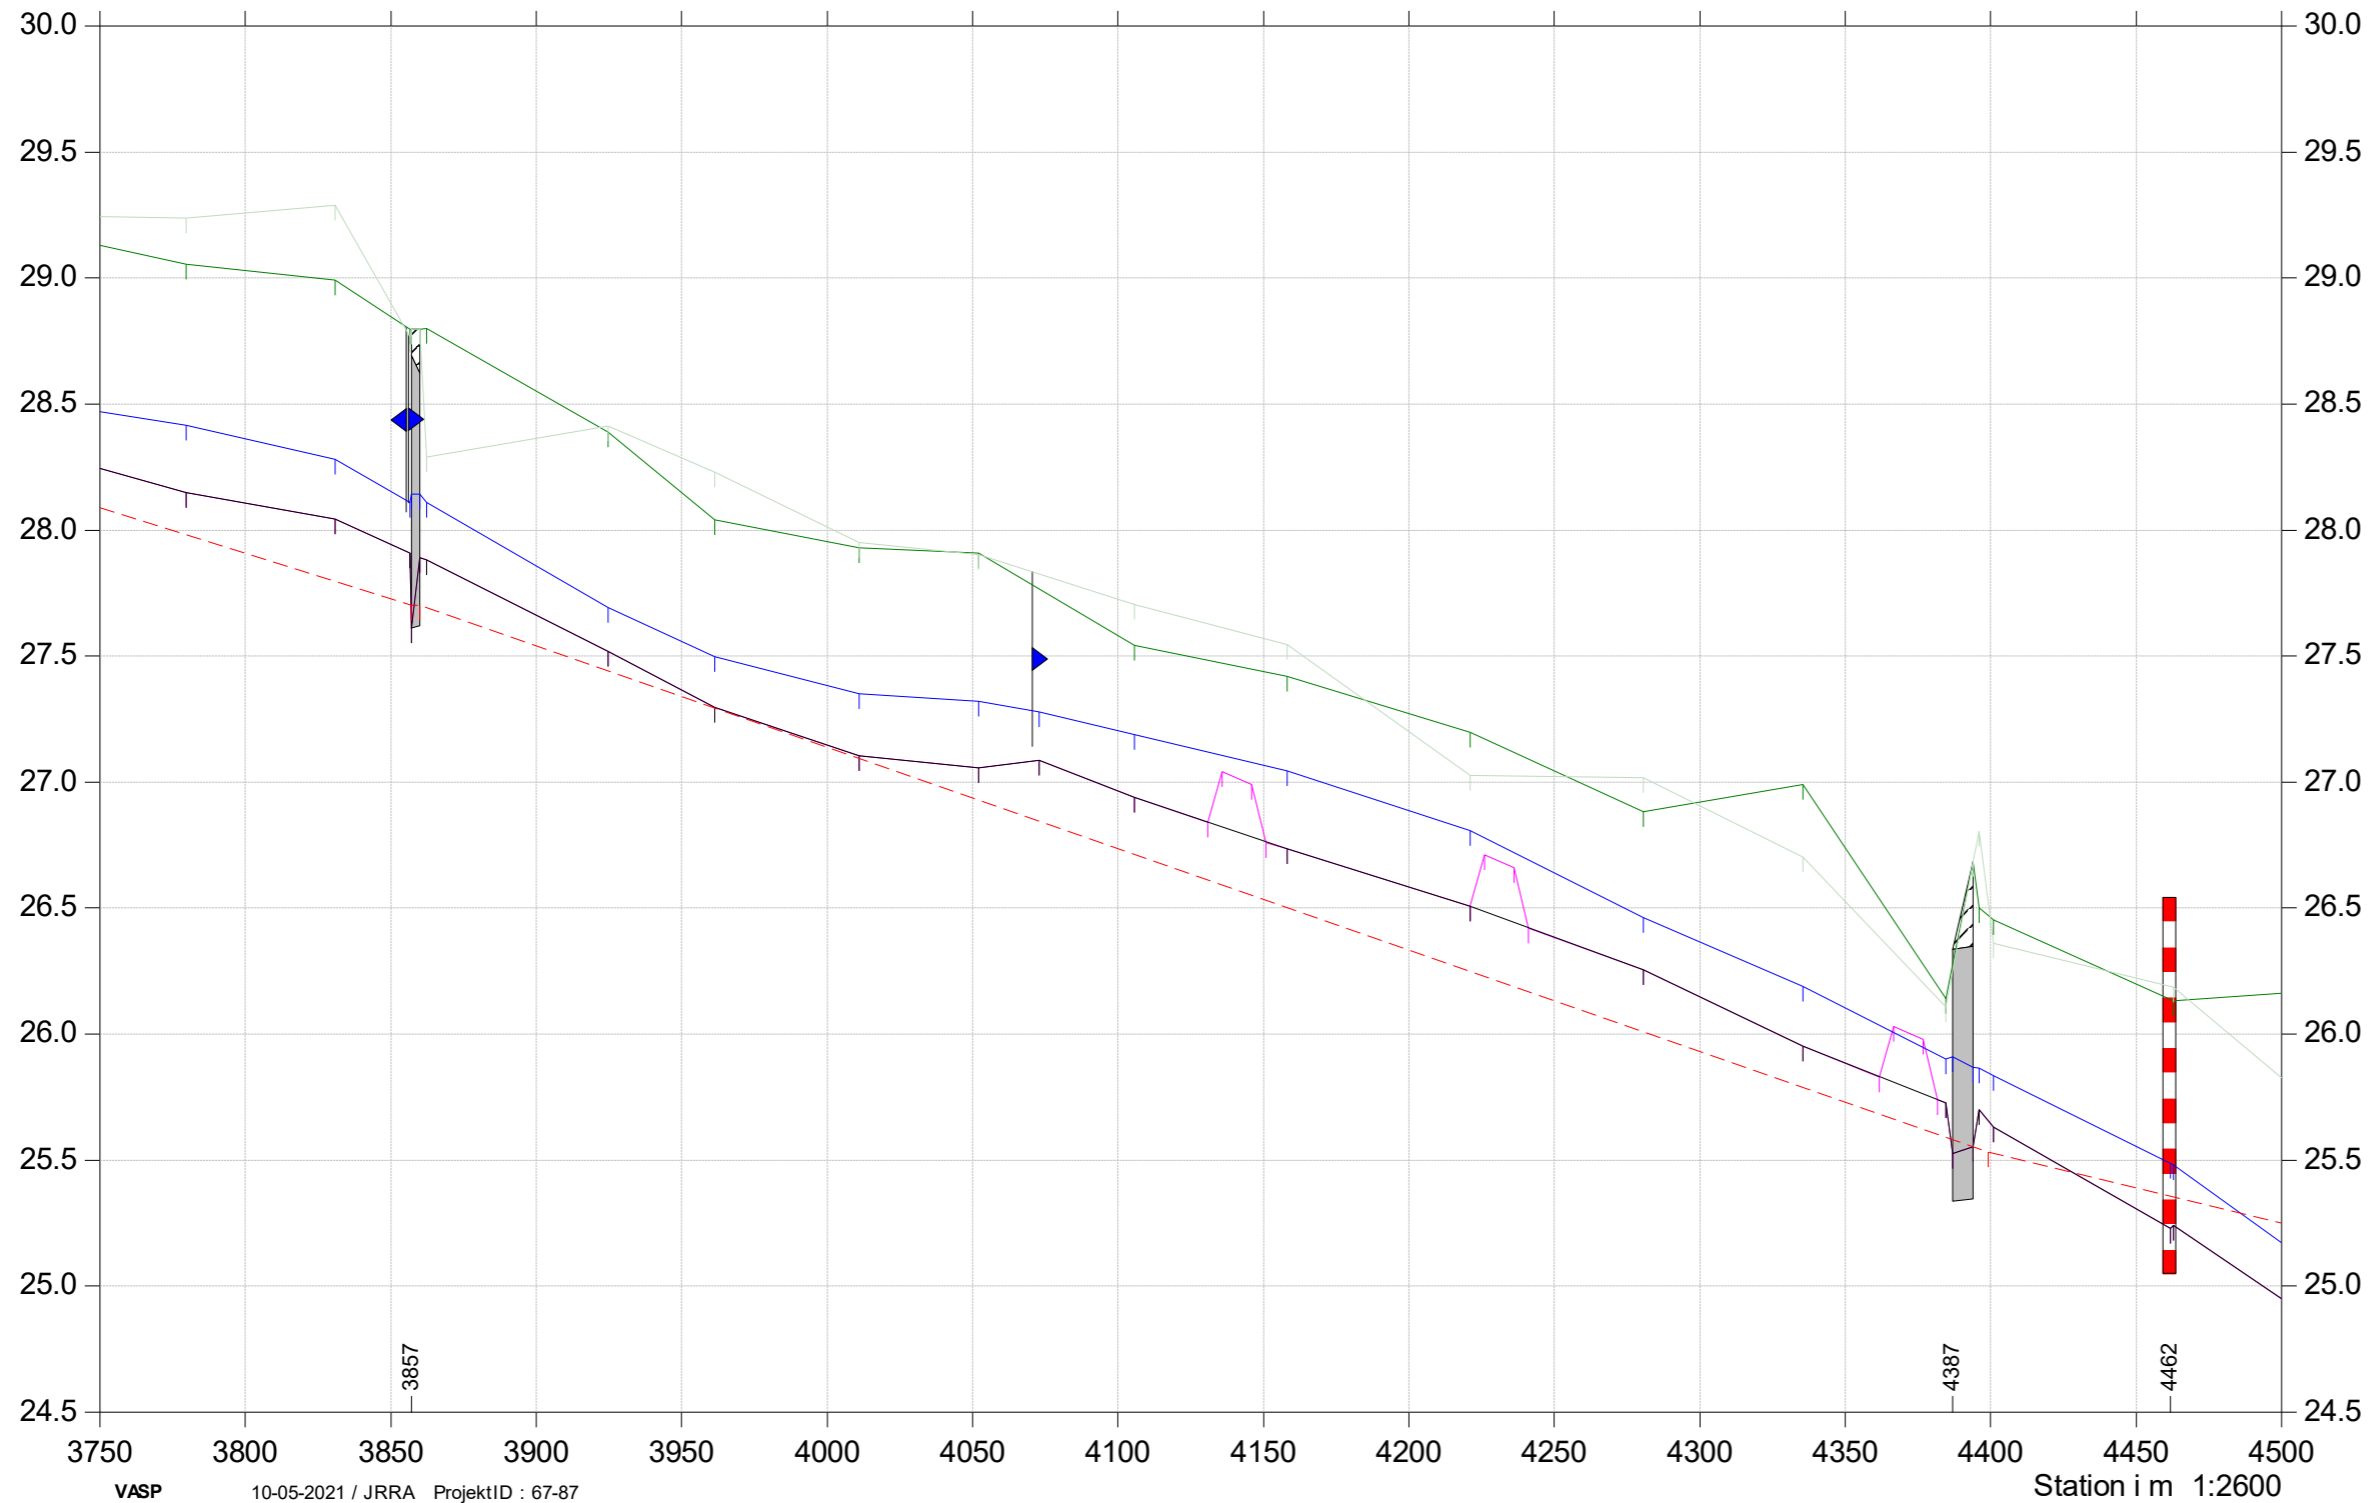
- Terræn venstre
- Opmålt vandspejl
- Opmålt bund
- Projekteret bund - elastikket
- QH regulativ 1987 - lineær mellem rørbroer
- Terræn Højre

Kote i m DVR90 1:30
