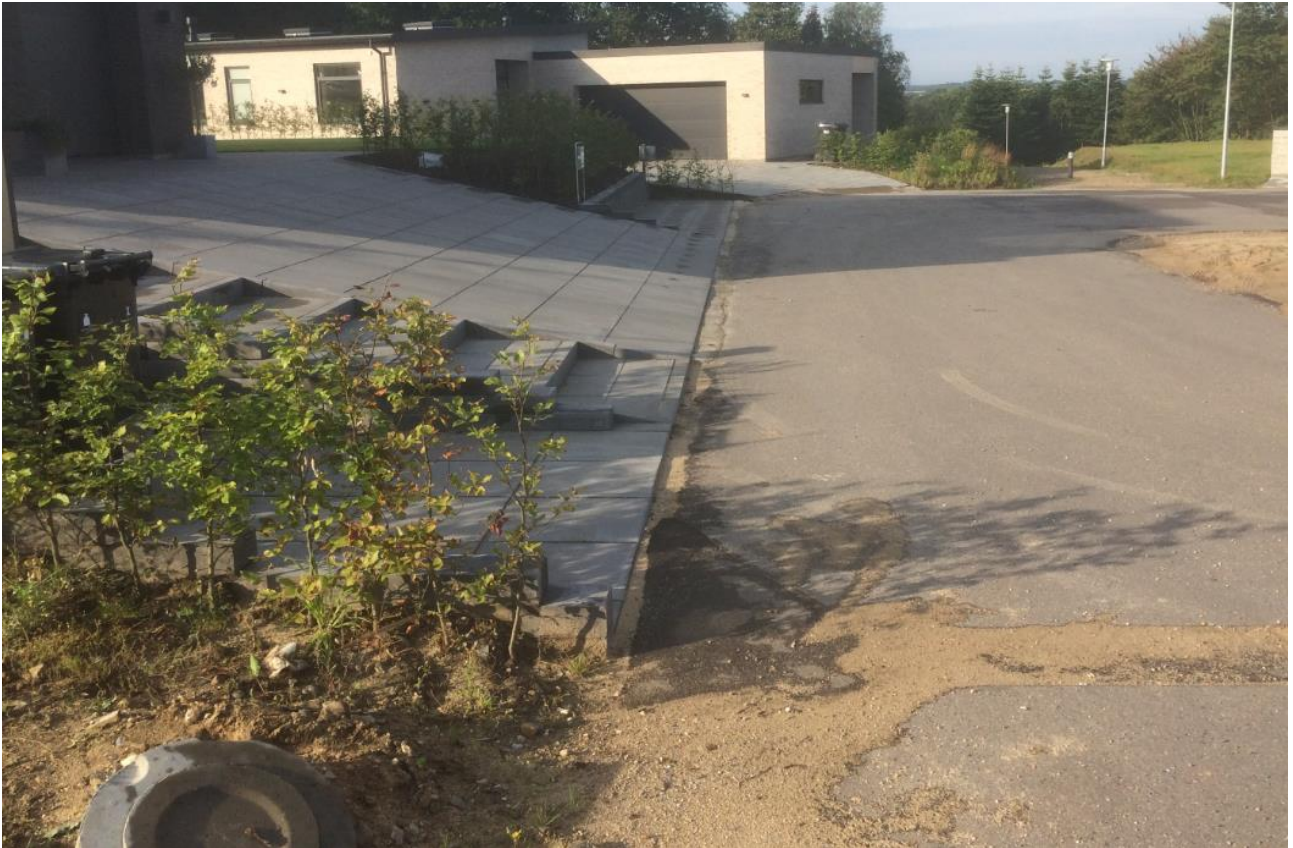
Billede 1, der er etableret trappe og fliser i vejrabatten langs hele ejendommen.

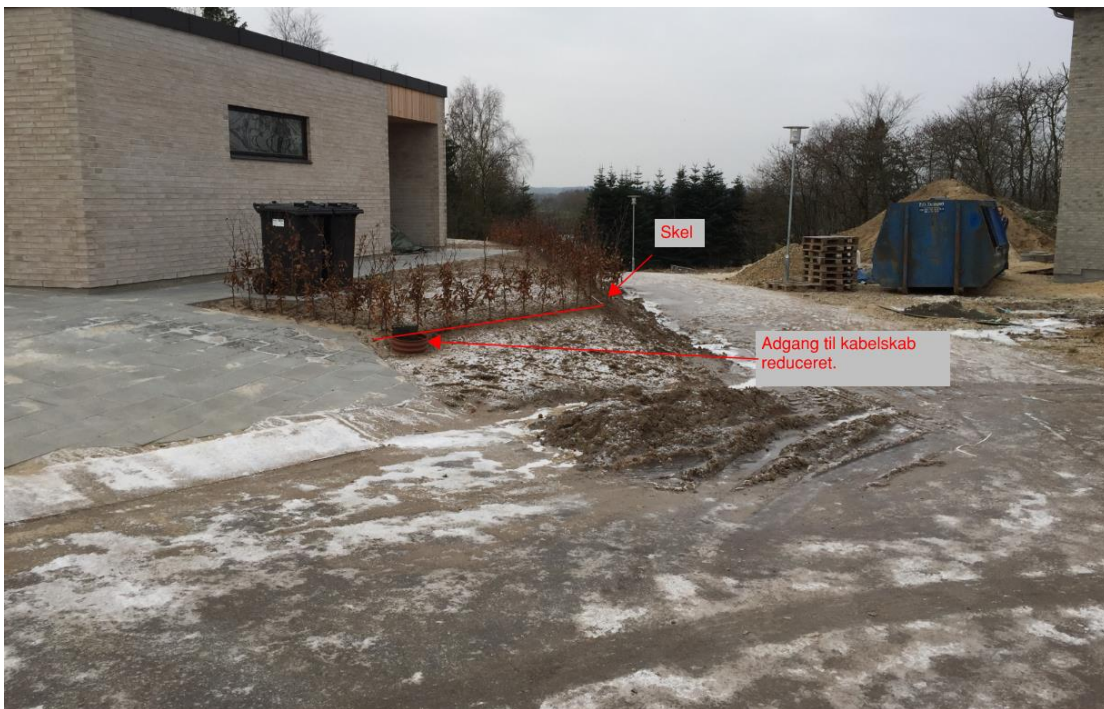
Billede 2, Hæk placeret i rabatreal, som hindrer adgang til kabelskab

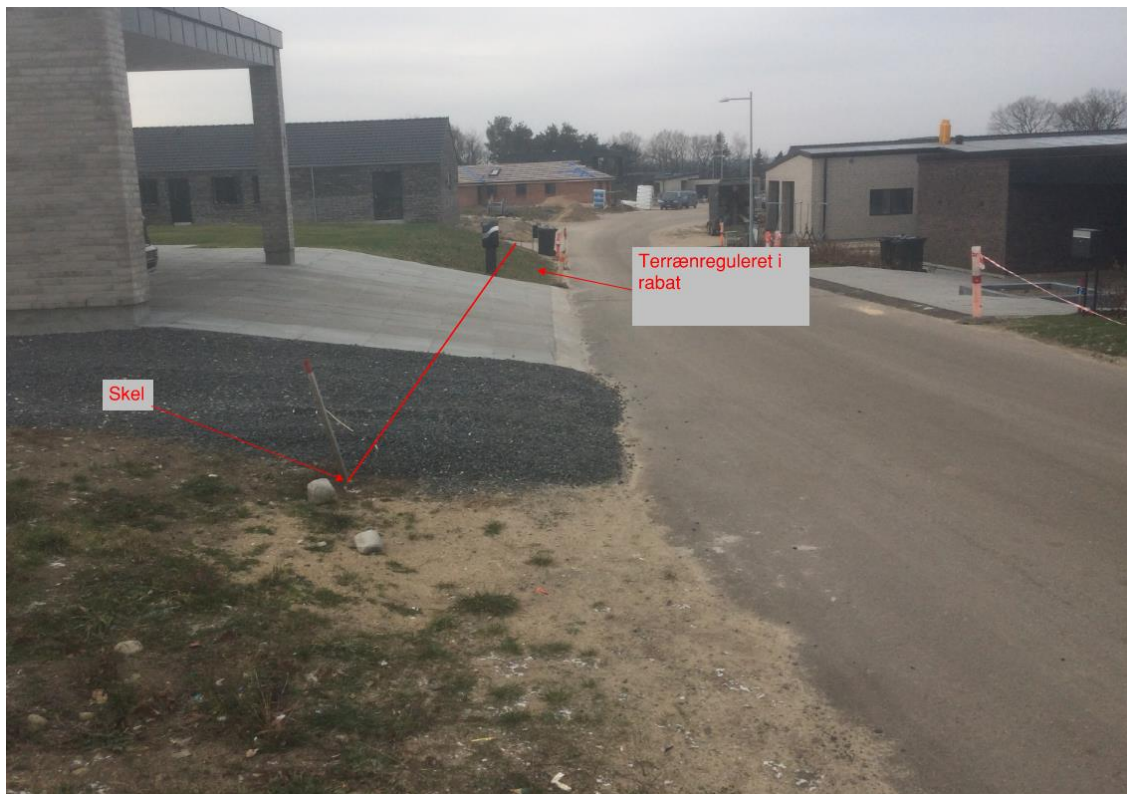
Billede 3, Der er foretaget terrænregulering af rabatten, som gør den vanskelig at bruge til færdsel. Terrænreguleringen skulle være foretaget helt på egen grund.

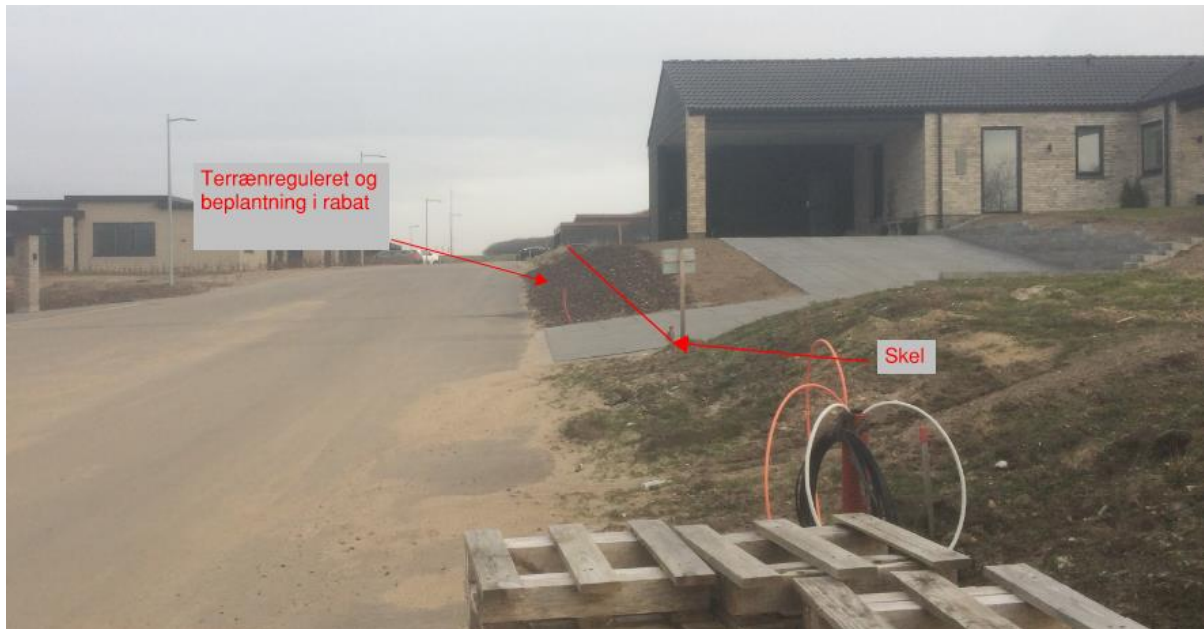
Billede 4, Der er foretaget terrænregulering og beplantning i rabatten, som gør at rabatten ikke kan anvendes til færdsel

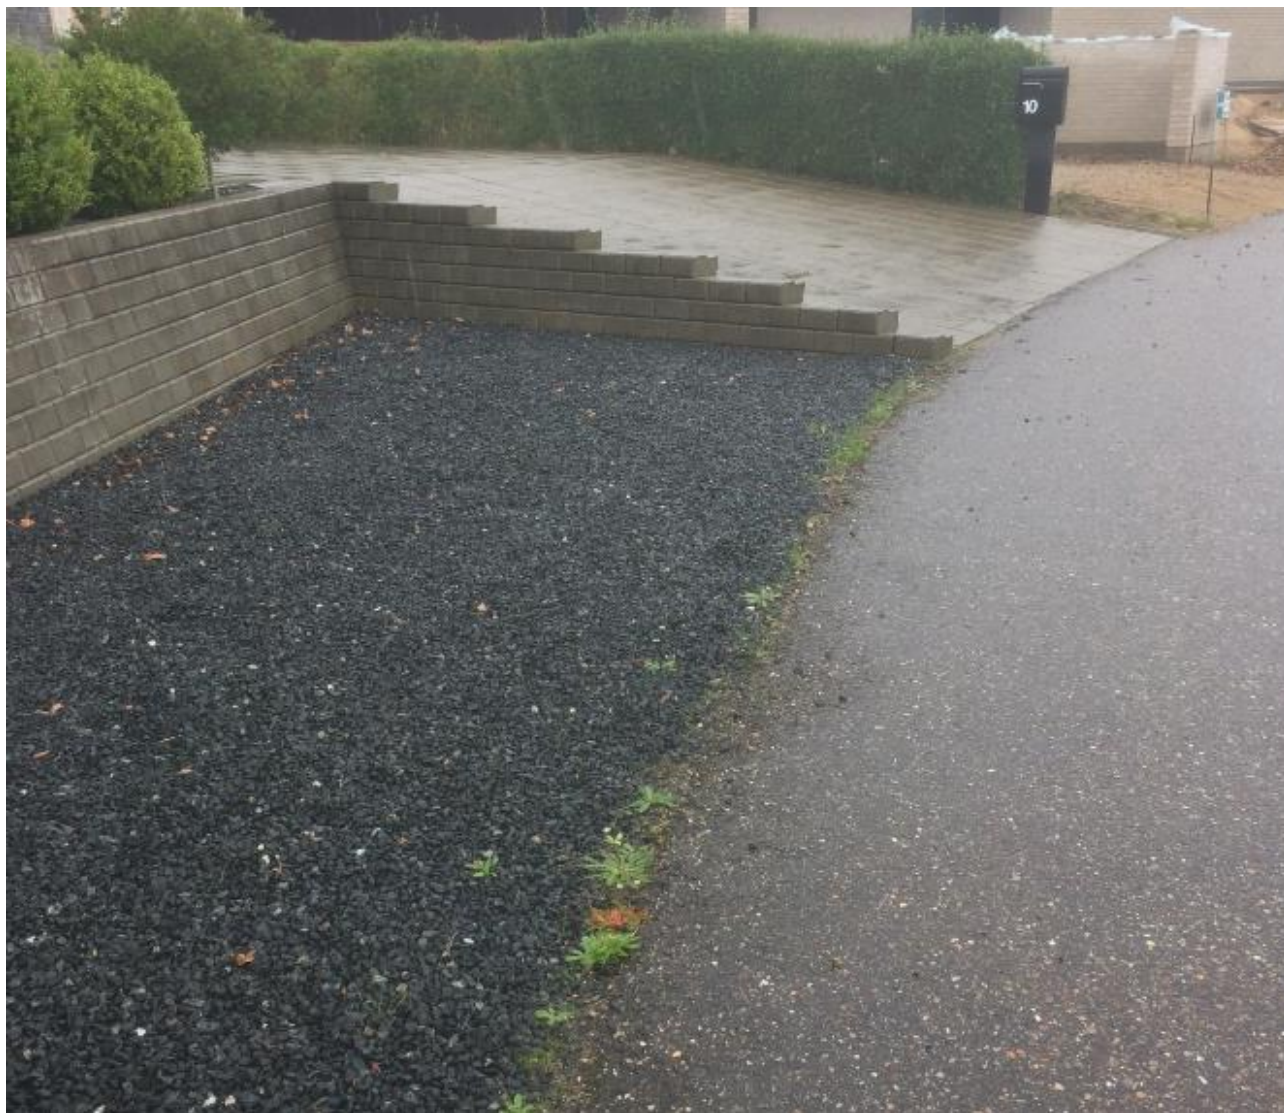
*Billede 5, Rabatten er blevet belagt med grus. Forhindrer ikke færdslen, men borgeren kan vinde hævd på arealet, hvis der ikke indgås en brugsaftale*

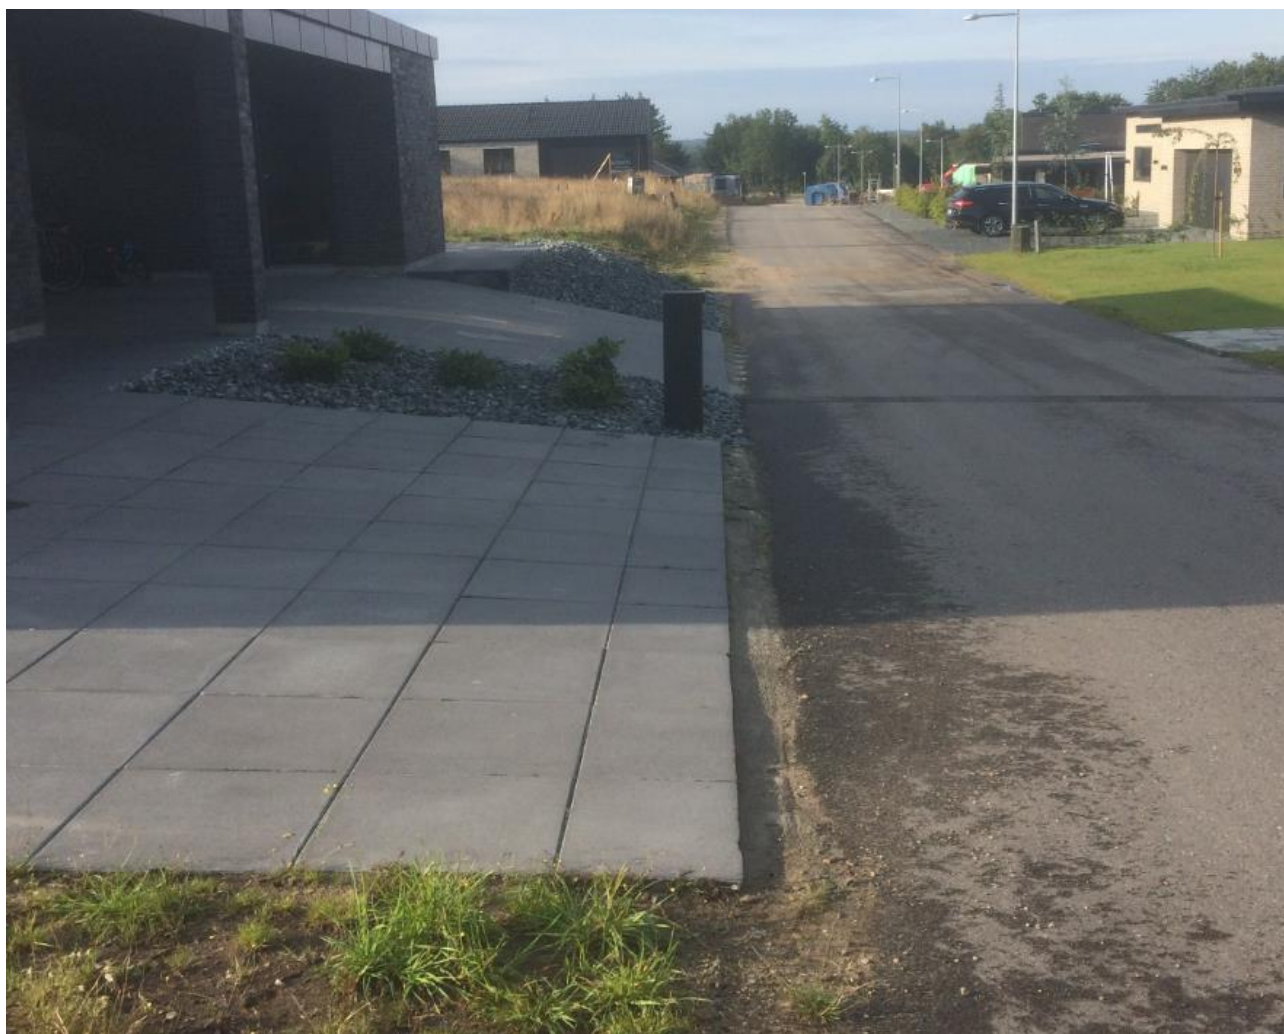
Billede 6, Terrænregulering og grus etableret i vejrabatten. Terrænreguleringen er hindrer færdsel på rabatarealet.

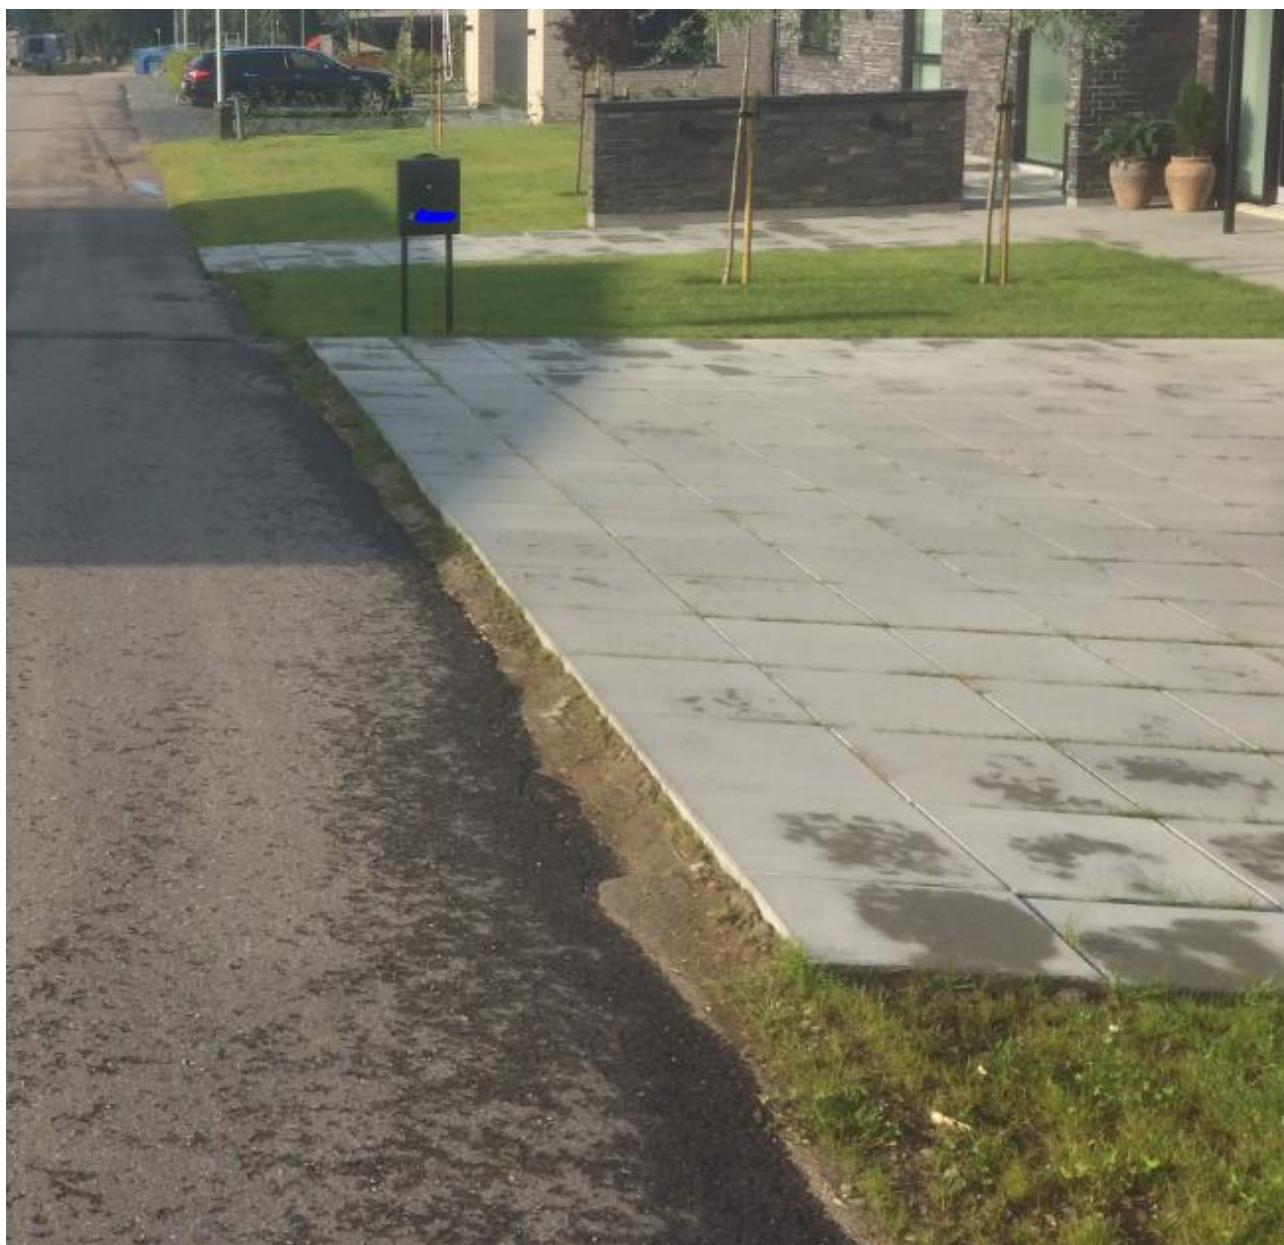
*Billede 7, vejrabatten er blevet inddraget i borgerens have. Hvis ikke der indgås brugsaftale, kan borgeren vinde hævde på arealet. Herudover er postkassen placeret i vejrabatten.*

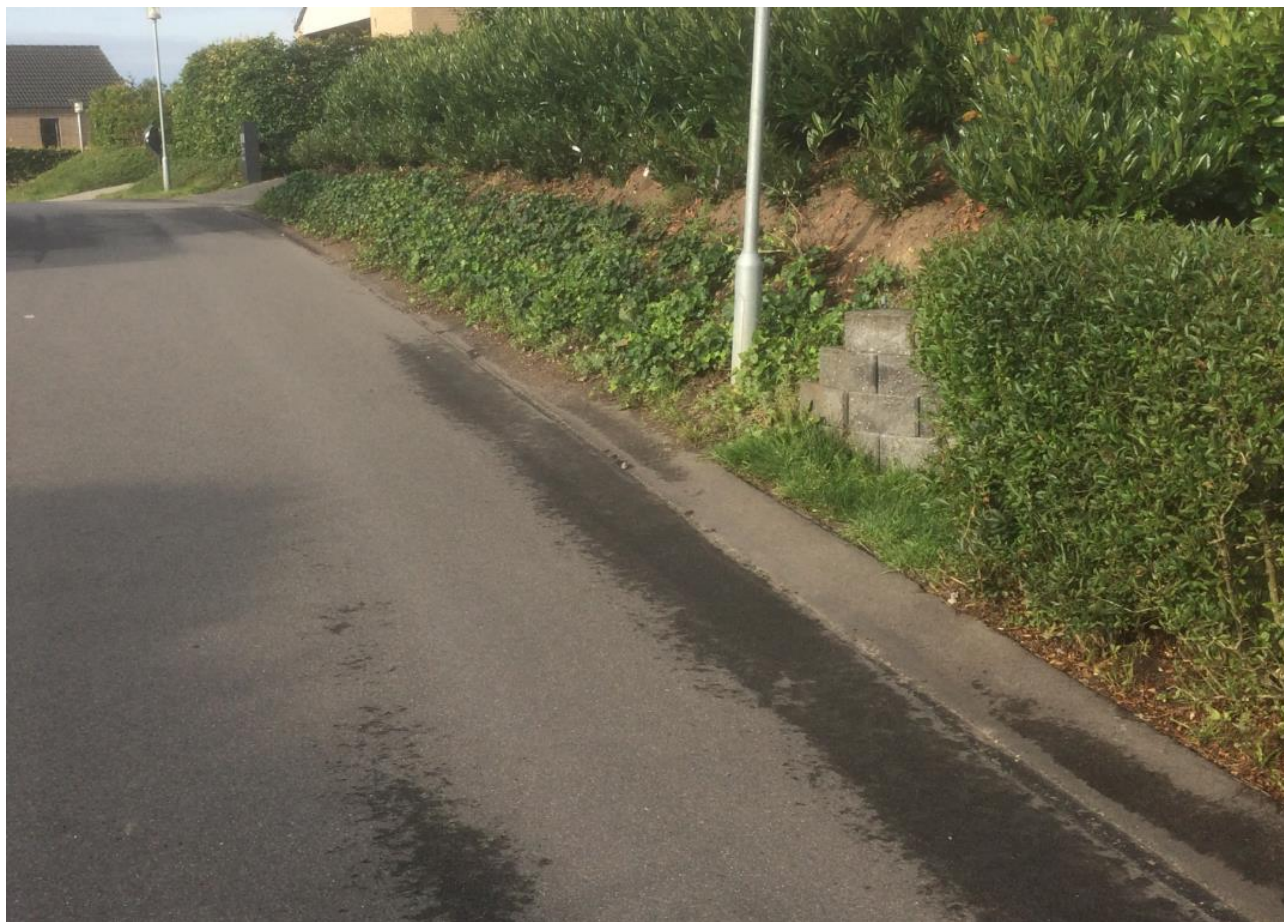
*Billede 8, Terrænregulering foretaget i hele vejrabatten, som forhindrer færdsel på arealet.*

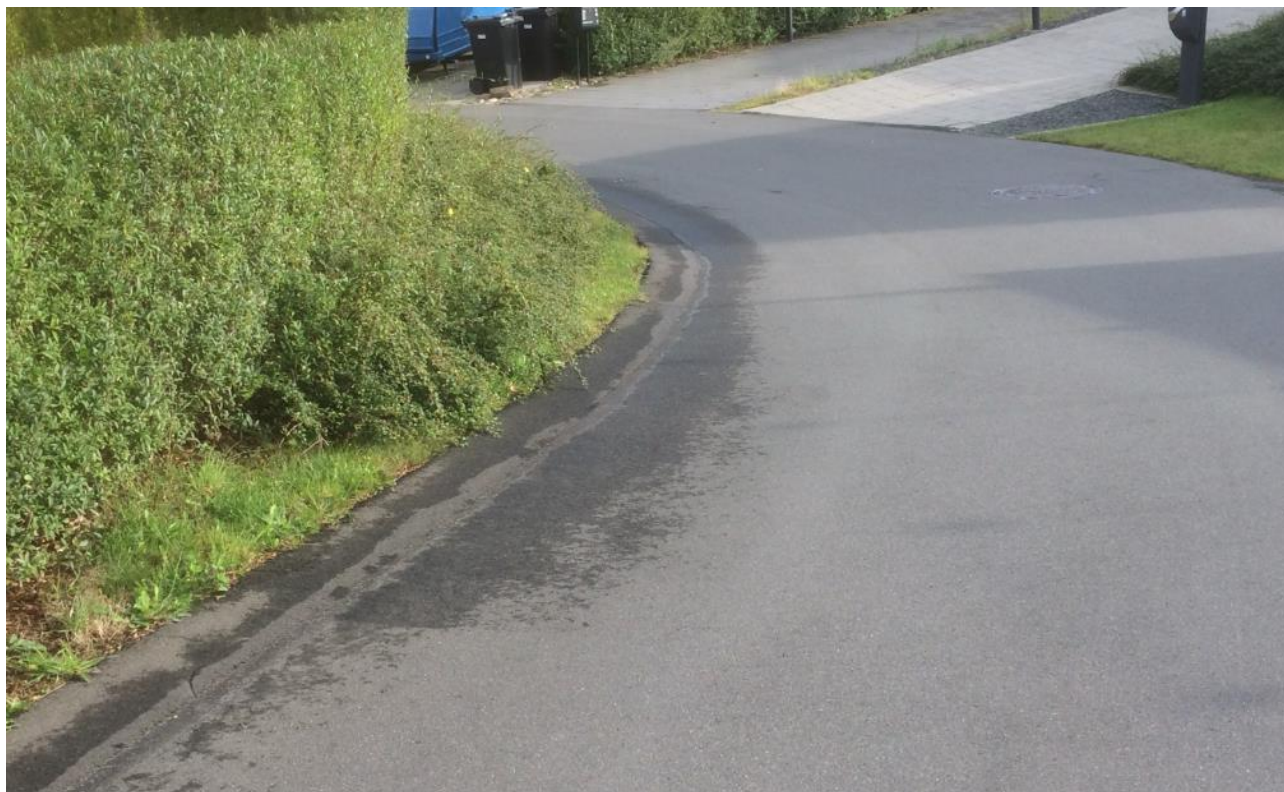
*Billede 9, Terrænregulering foretaget i rabatarealet, som umuliggøre færdsel.*

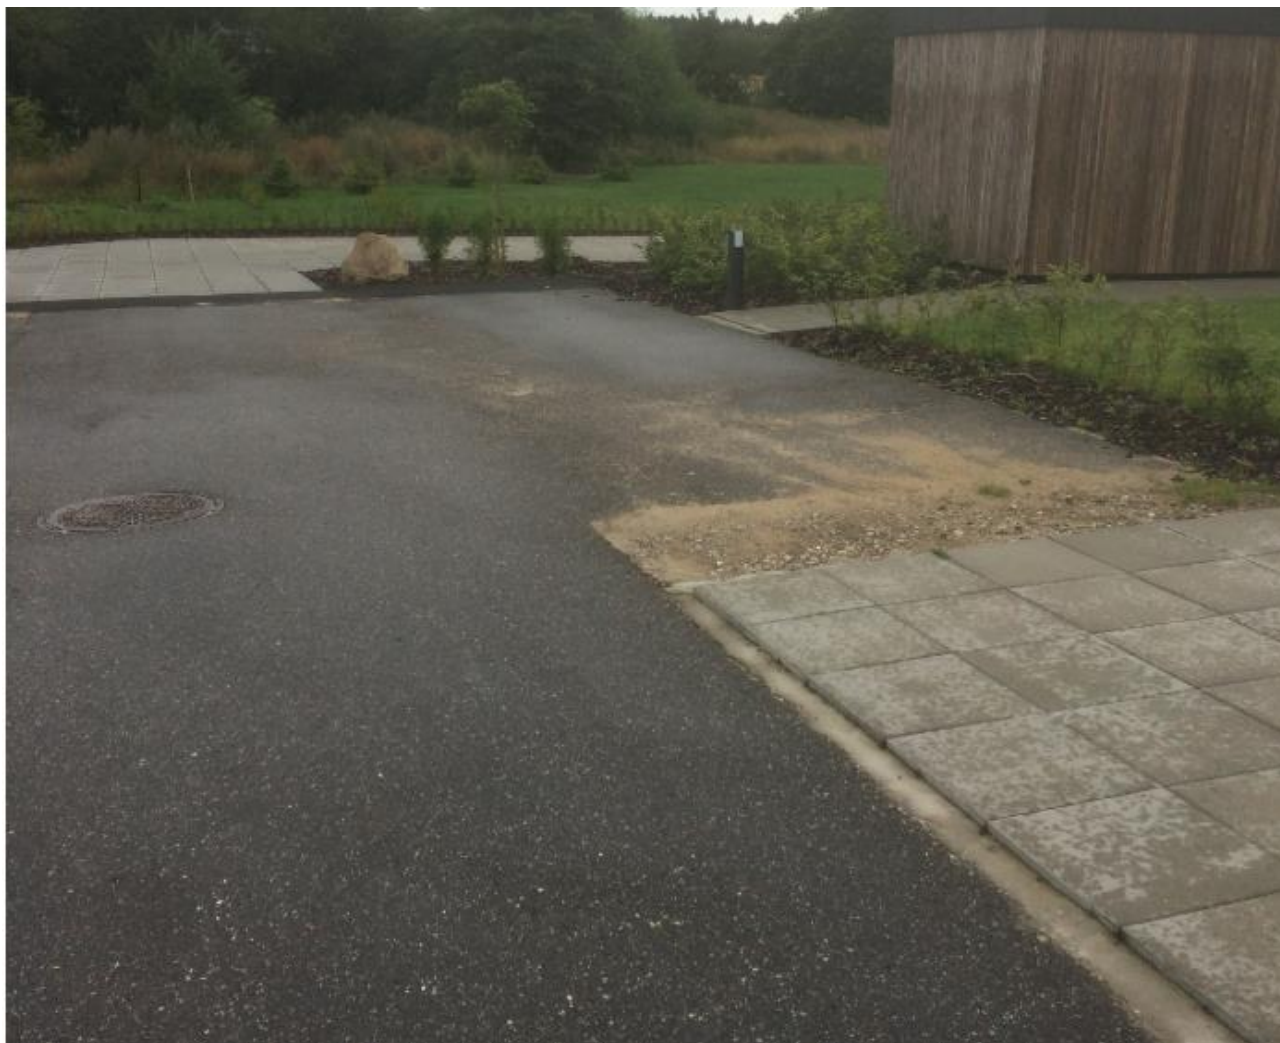
*Billede 10, Der er plantet hæk i rabatarealet, som hindrer færdsel på arealet. Borgeren vil kunne vinde hævde på arealet, da dette er inddraget i borgerens have*

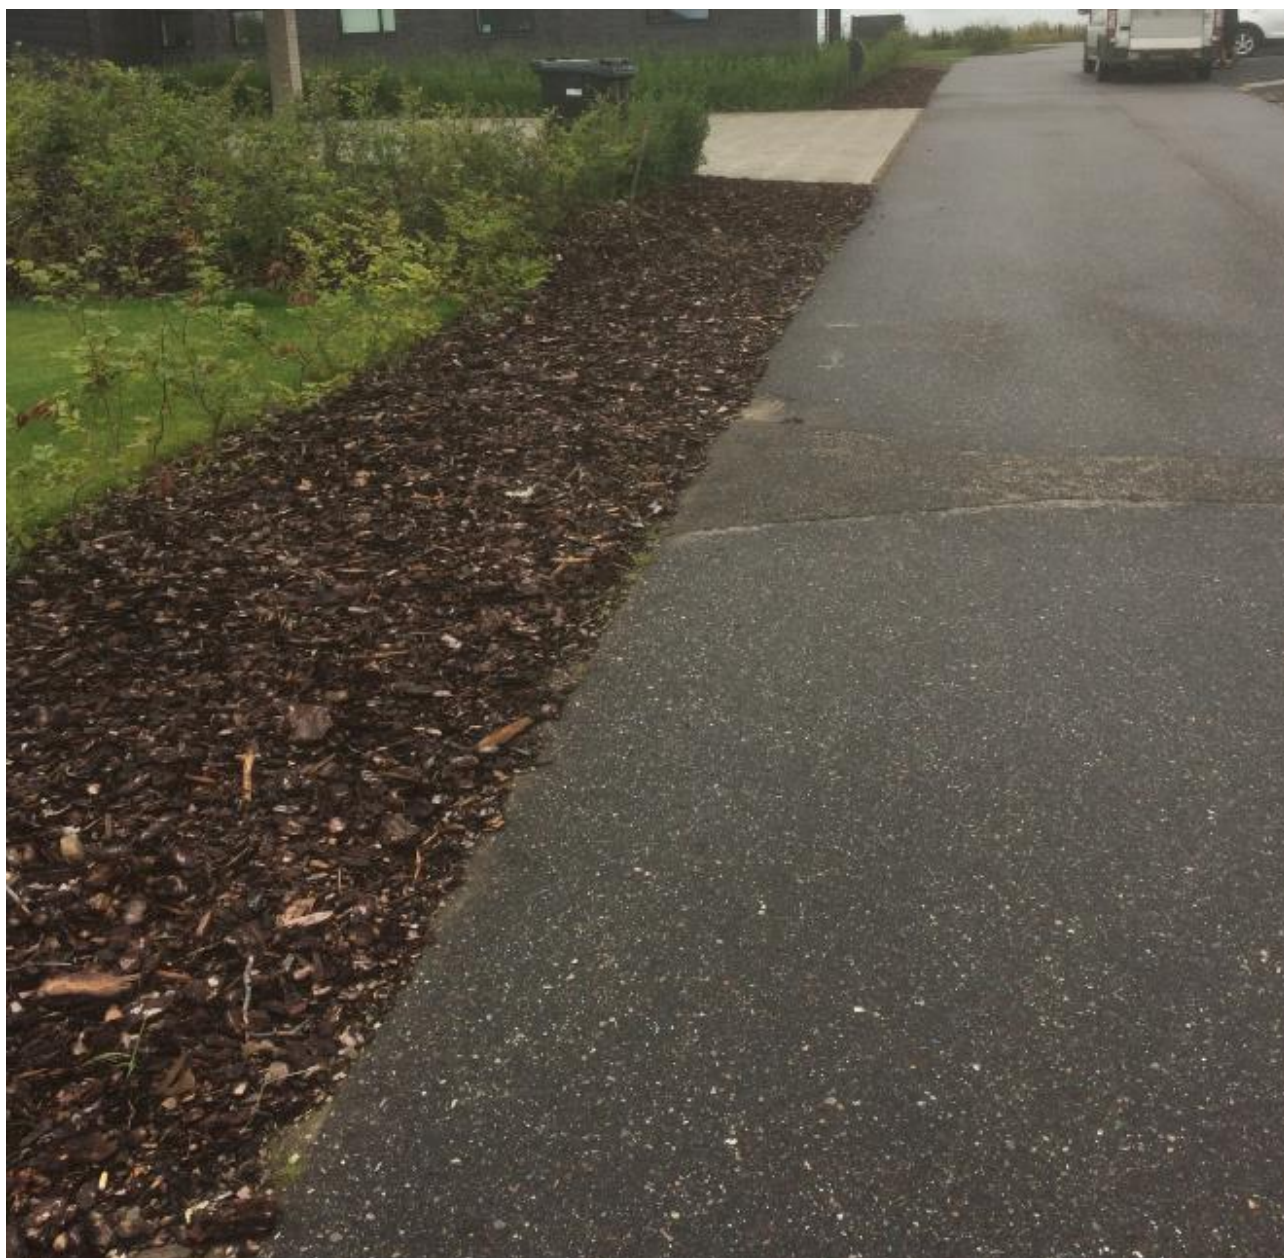
*Billede 11, Der er udlagt dækbark i rabatarealet. Er ikke til hindrer for færdslen i rabatten, men borgeren kan vinde hævde, hvis ikke der indgås en aftale*

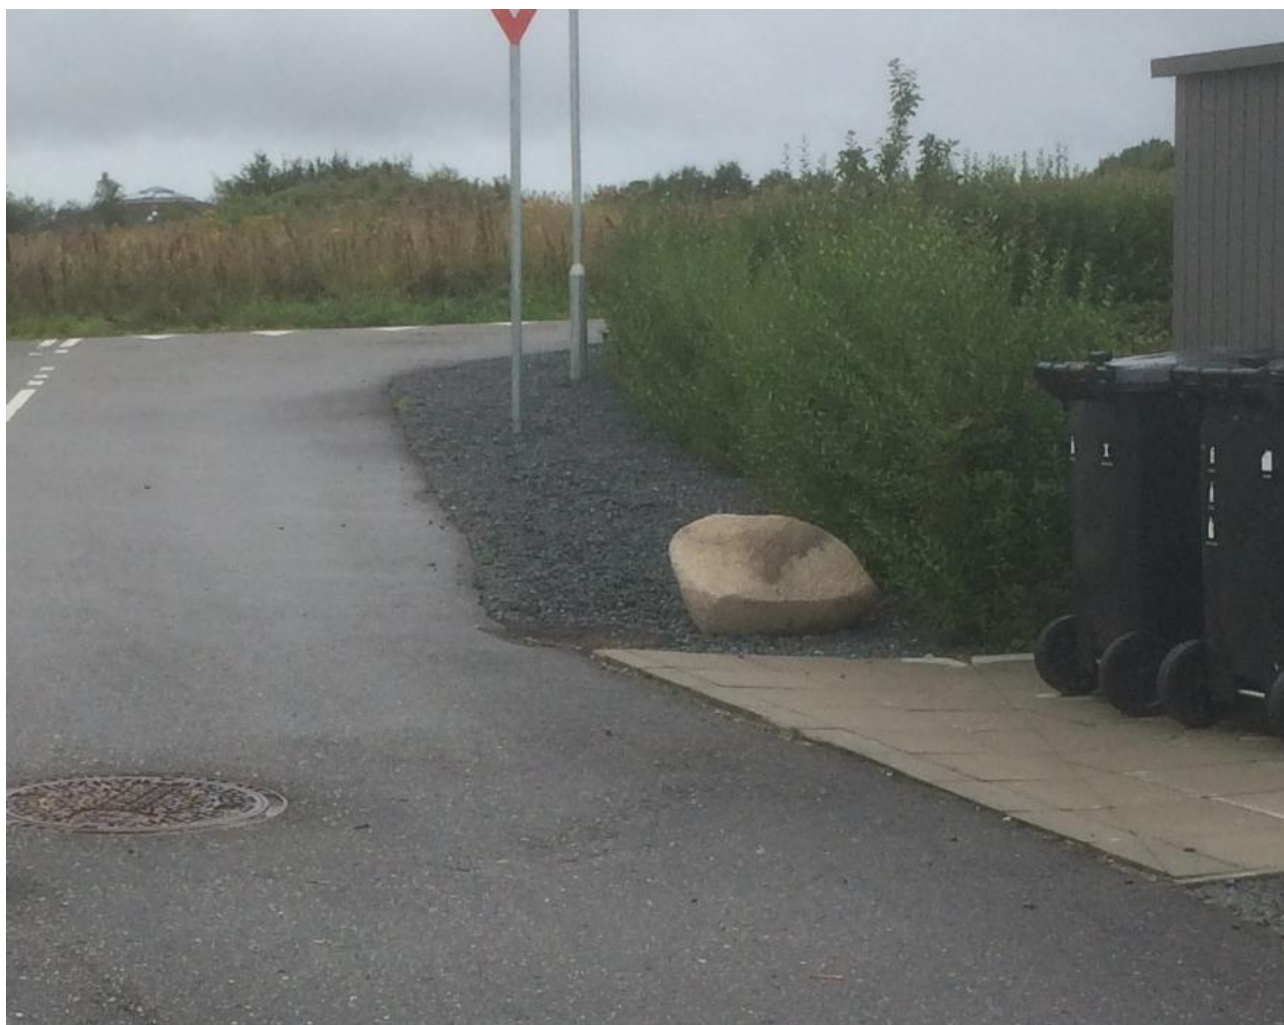
Billede 12, Der er udlagt grus i rabatten og placeret en sten. Grusen er umiddelbart ikke til hindrer for færdslen.

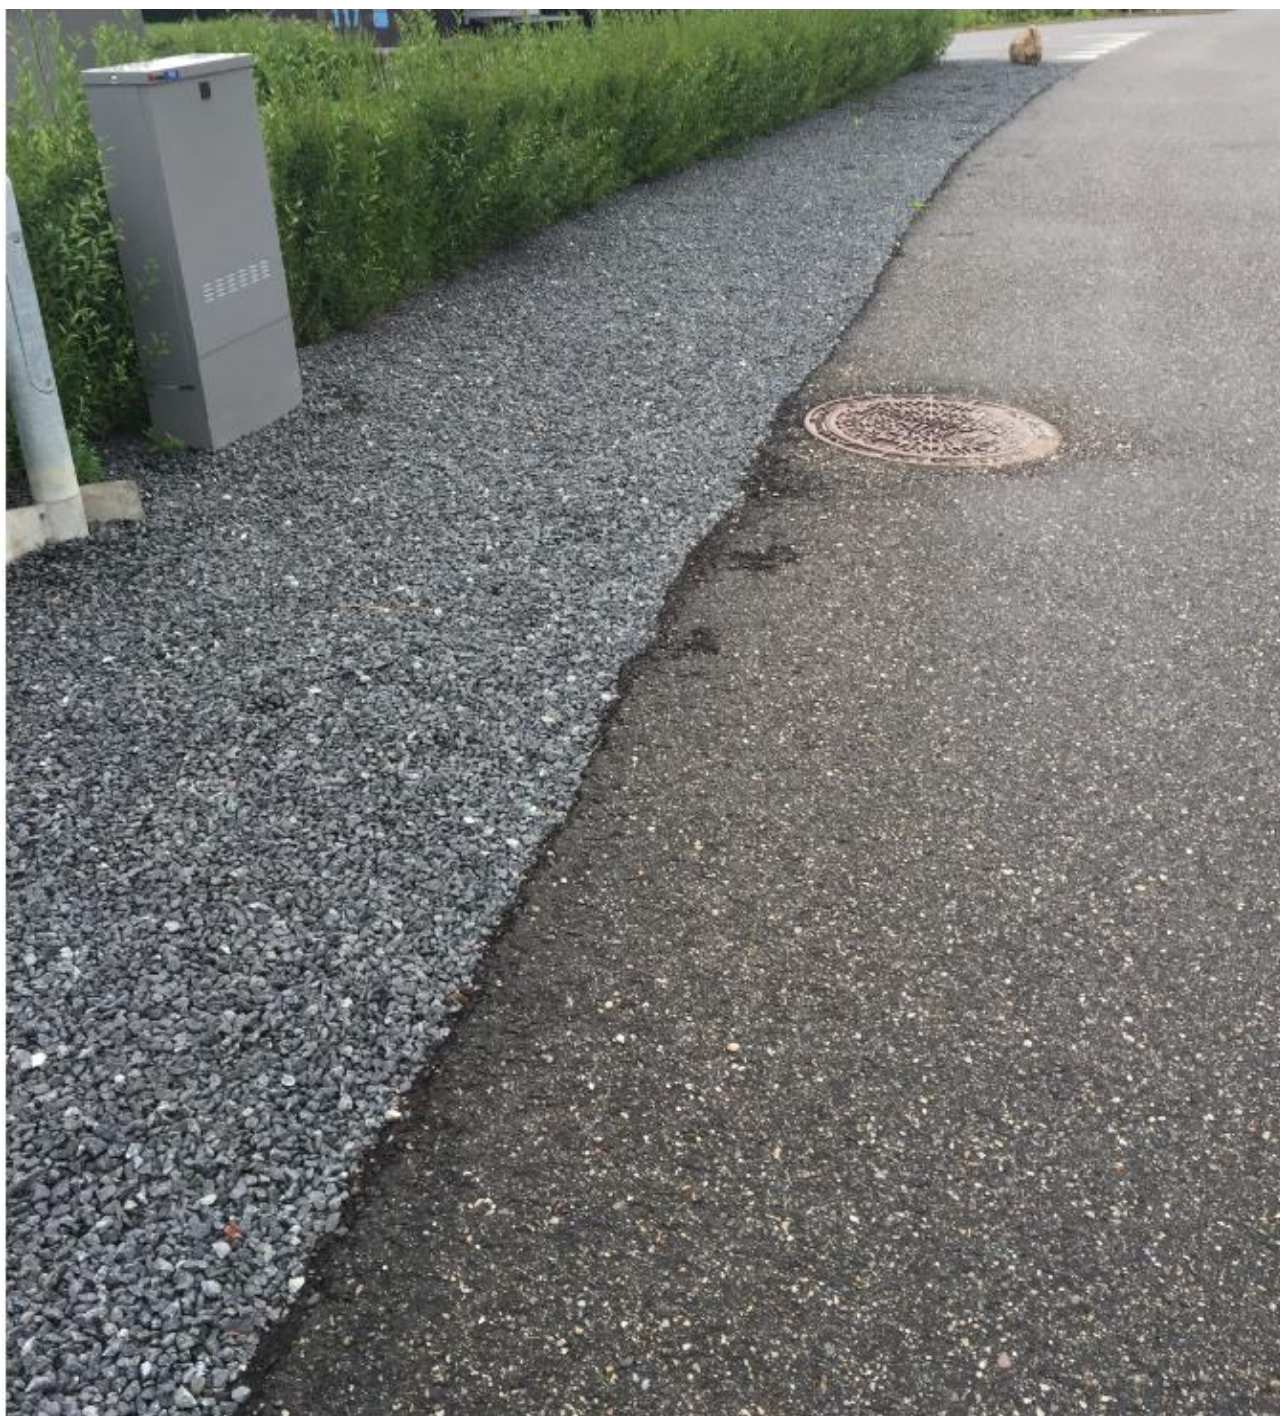
Billede 13, Rabatarealet er blevet sænket, således det vil være nødvendigt at sænke lygtepælen i terræn. Rabatarealet er udlagt med grus, som ikke er til hindrer for færdslen.
