Forundersøgelser af 3 risikoområder udpeget  
i Viborg Kommunes Klimatilpasningsplan

Viborg Kommune

| <b>Rådgiver</b> | Orbicon A/S<br>Klostermarken 12<br>8800 Viborg<br>CVR.nr: 21 26 55 43 |
| <b>Udgivet</b> | 07-11-2018 |

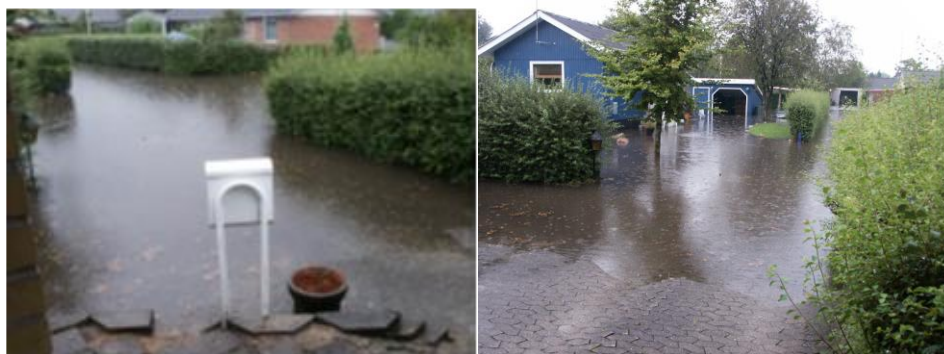
Figur 2.1 Oversvømmelse i 2002 ved Dannevang 25

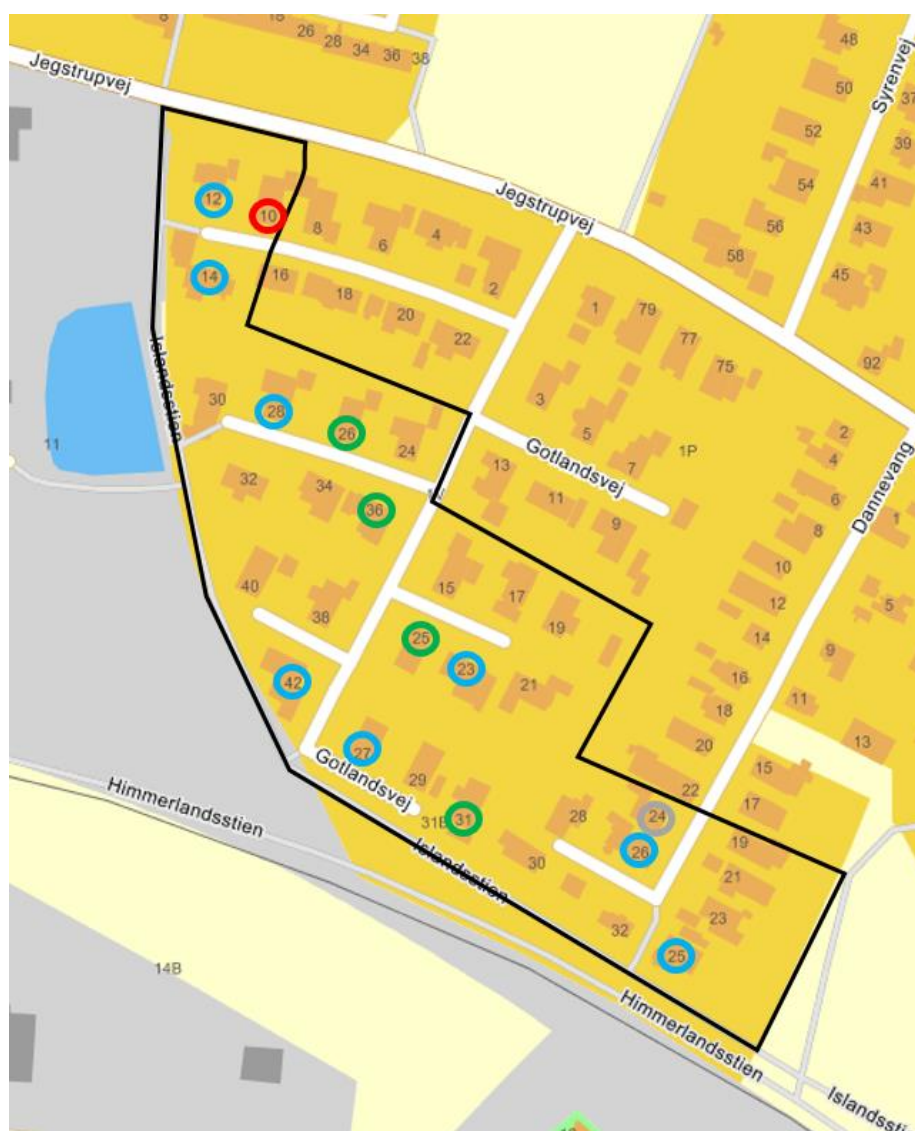
Figur 2.2 Resultatet af svarene på spørgeskemaundersøgelsen om beboernes erfaringer med oversvømmelser. Skemaer er uddelt indenfor den sorte oplandsgrænse. Ingen eller grøn cirkel betyder ingen oversvømmelse. Blå angiver én oversvømmelse. Rød angiver 2 eller flere oversvømmelser, mens grå angiver, at beboeren er indflyttet fornyligt

Der er modtaget svar fra 14 ejendomme. I spørgeskemaet er oplyst, at hvis borgeren ikke svarer, tager vi det som udtryk for, at der ikke er registreret problemer med oversvømmelser. I den efterfølgende figur 2.1 er vist en oversvømmelse ved Dannevang 25 fra 2002 og i Figur 2.2 er vist resultatet af svarerne på spørgeskemaet.

- årsagen til oversvømmelserne skyldes at pumpestationen på Gotlandsvej 31B har svigtet, men at der er etableret overvågning på denne, så det ikke burde ske længere.
- bassin og grøft er tæt på at gå over sine bredder ved skybrud.

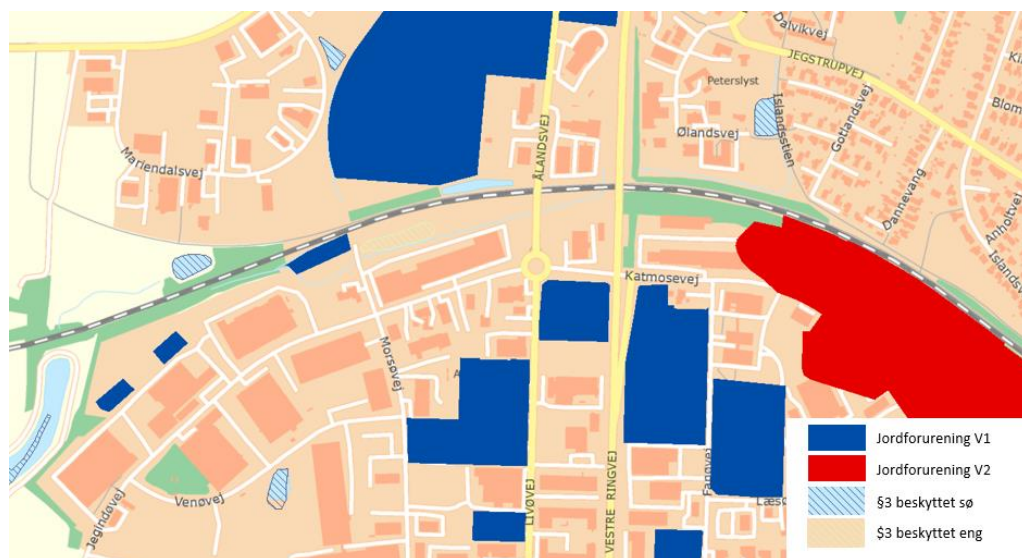
Figur 3.1 Bindinger for risikoområde Islandsstien, hvor det eksisterende regnvandsbassin er §3 naturbeskyttet sø. Langs afvandingsgrøften mod Blærb Sø er der en §3 beskyttet mose

I området er den eneste binding, at det eksisterende regnvandsbassin er en §3 beskyttet sø, som fremgår af efterfølgende figur.

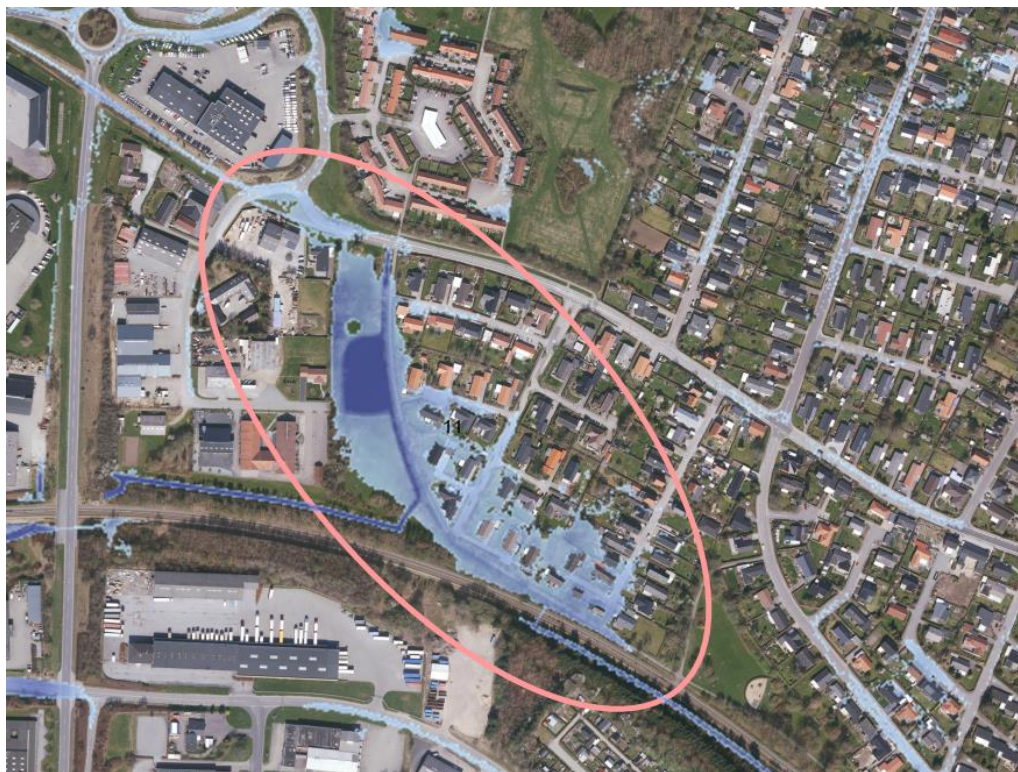
Figur 4.1 Klimaplanens angivelse af oversvømmelser ved Islandsstien ved en 50 års hændelse. Jo mørkere blå farve, jo større vanddybde. Det eksisterende regnvandsbassin og afløbsgrøft ses som den mørkeste blå farve.

Ud fra ovenstående figur og oplysninger om vanddybde fra kommunens [Kortinfo](#) kan det konstateres, at følgende bliver berørt af mere end 10 cm vand på terræn ved en 50 års hændelse:

- Det meste af det grønne areal vest for Islandsstien med regnvandsbassinet.
- Dele af vejarealet på Gotlandsvej og Dannevang.
- Omkring 17 ejendomme på Gotlandsvej og Dannevang.

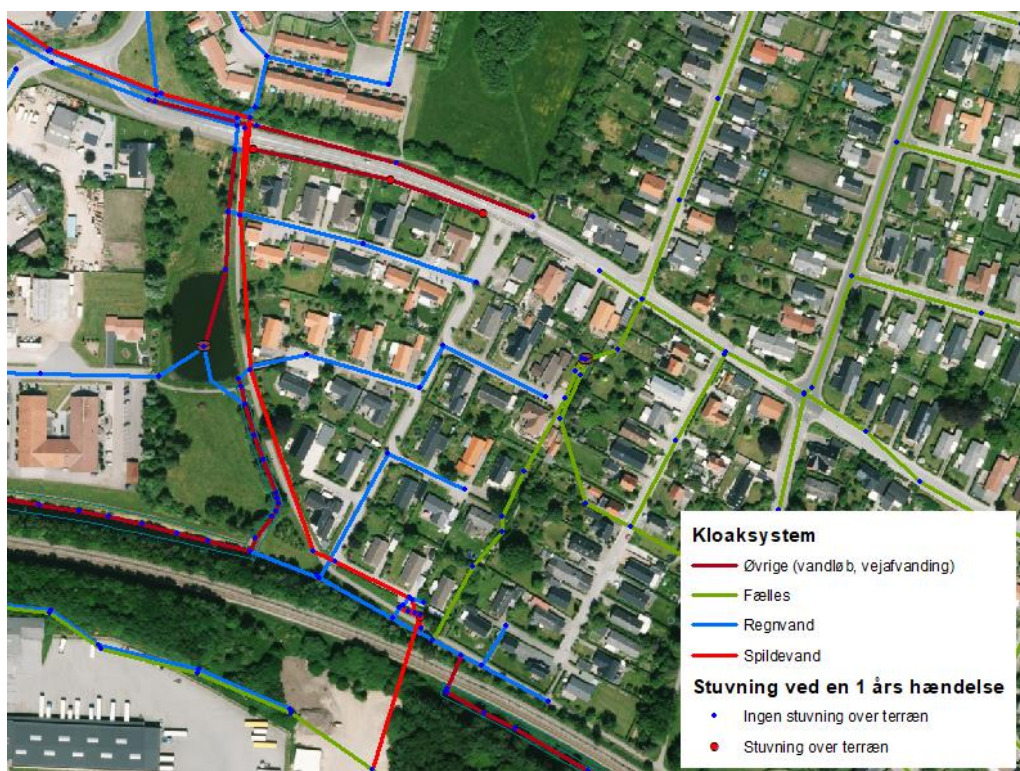
Figur 4.3 Resultatet af statusberegningen i området ved Islandsstien med en regn der i middel optræder én gang årligt

Den eksisterende kloak er analyseret som beskrevet i afsnit 3.2.1. Beregningen viser, at der er opstuvninger over terræn ved vejafvandingsledningen i Jegstrupvej, som vist i efterfølgende figur:

Figuren viser, at der ikke forekommer opstuvninger over terræn ved Islandsstien og Gotlandsvej, dog er der beregningsmæssige opstuvninger ved en vejafvandringsledning i Jegstrupvej. Vejafvandringsledningen er dog uden for fokusområdet og vurderes indtegnet forkert i modellen. Der er ikke indhentet yderligere oplysninger om denne, da den vurderes ubetydelig.

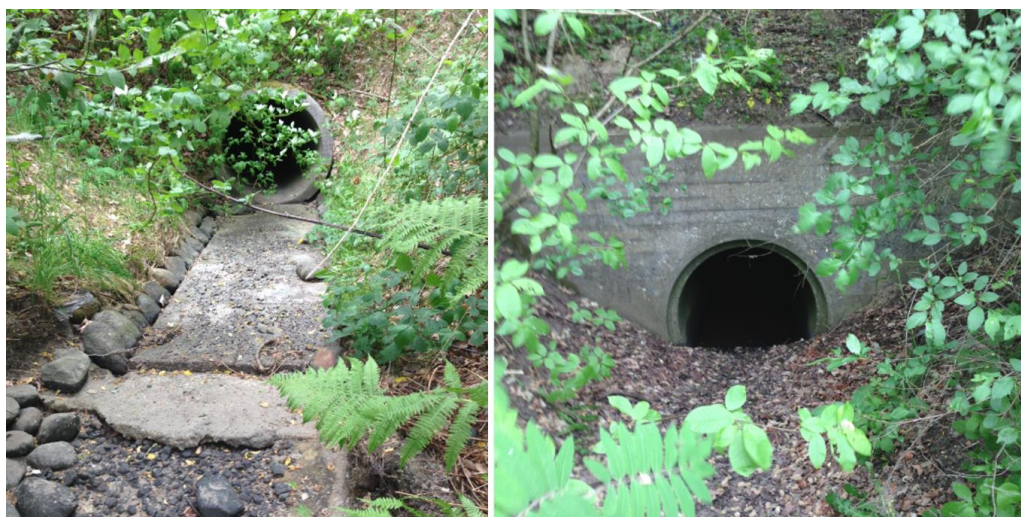
Figur 4.4 Til venstre er  $\varnothing 1200$  mm ledningen under banen og til højre er  $\varnothing 1100$  mm ledningen under Vestre Ringvej. Bundkoten i ledningen under banen ligger ca. 16 cm lavere end ledningen under Vestre Ringvej

Regnvandet ved Islandsstien samles i en afløbsgrøft, som løber mod Vestre Ringvej. Grøften fortsætter herfra i to ledninger. Den ene  $\varnothing 1100$  mm ledning løber under Vestre Ringvej og videre under banen i en  $\varnothing 1200$  mm, som begge er etableret i 1973. Den anden ledning løber under banen i en  $\varnothing 1200$  mm, som er etableret i 1999. Sidstnævnte ledning blev etableret for at afhjælpe oversvømmelser i området ved Islandsstien. Ledningerne har begge udløb i Kanal til Blærb Sø, som modtager regnvand fra hovedparten af kloakken i Viborg Vestby.

De hydrauliske beregninger viser, at der beregningsmæssigt ikke er kapacitetsproblemer omkring underføringerne.

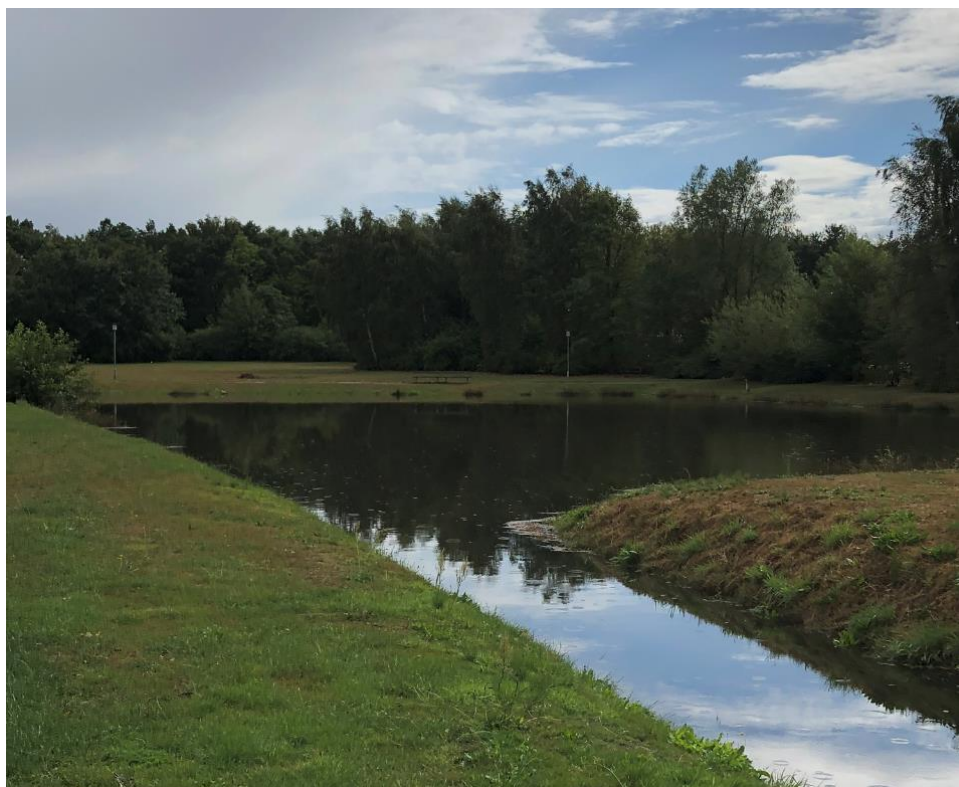
Figur 4.5 Eksisterende bassin ved Islandsstien/Gotlandsvej. Foto er fra den 11. august 2018 umiddelbart efter en regnhændelse med ca. 13 mm nedbør

De laveste punkter af vejarealet på Gotlandsvej og Dannevang ligger omkring kote 28,2 meter. Derfor vælges kritisk kote til kote 28,0 meter. På ovenstående foto svarer det omtrent til, hvor terræn flader ud.

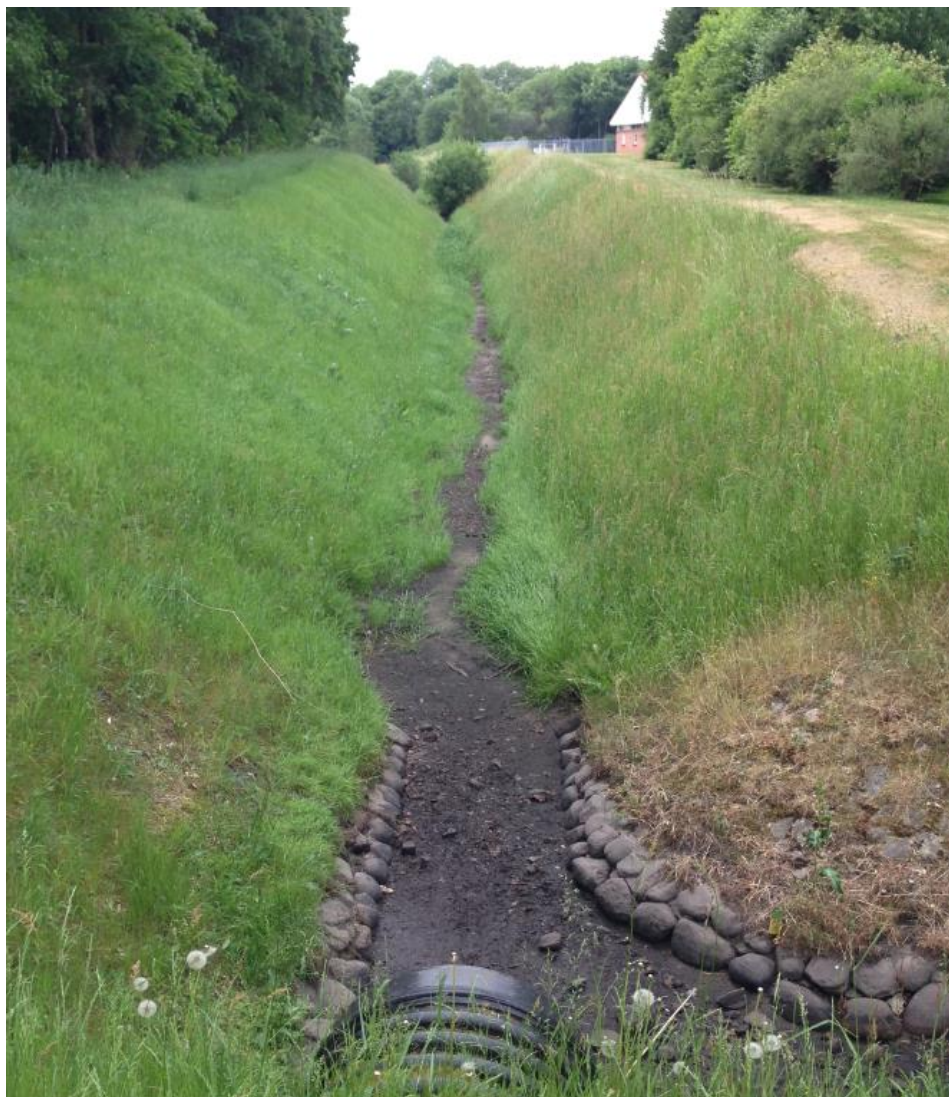
Figur 4.7 Afløbsgrøft fra udløb af overløbsledningen fra fælleskloakken til Vestre Ringvej, som ligger bag træerne i baggrunden. En strækning på ca. 240 meter. Foto er fra den 27. maj 2018.

Profilet kan maksimalt udvides med ca. 5 meter mod nord (til højre på efterfølgende foto). Udvidelsen skal ske ca. 10-15 cm over eksisterende bund. Da strækningen er ca. 240 meter vil der kunne opnås et volumen på ca. 1.200 m<sup>3</sup> i kote 28,0 meter, som er den kritiske kote.

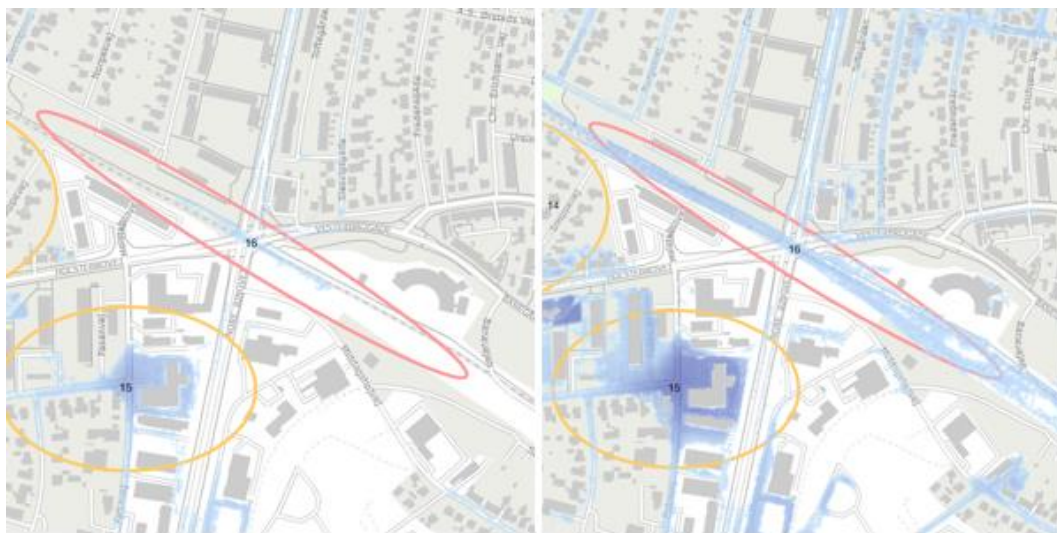
Figur 5.1 Oversvømmelser ved en 5 års og en 100 års hændelse i 2050 ved baneterrænen fra klimatilpasningsplanen

Ved en 5 års regn er vandstanden maksimalt 10 cm og ved en 50 års regn er vandstanden hovedsagelig under 10 cm, men enkelte steder er den op til 30 cm.

Siden udarbejdelse af klimatilpasningsplanen i 2014 er der sket store ændringer af kloakken primært pga. etablering af Viborg Baneby. Gennem Viborg Baneby etableres en grøn kile, hvori der placeres to regnvandsbassiner. Energi Viborg Vand A/S har desuden separeret Slesvigsgade og Fredensgade nord for baneterrænet, som reducerer tilstrømningen fra disse områder. Det vurderes derfor, at de viste oversvømmelser i Figur 5.1 og Figur 5.2 ikke længere er aktuelle.

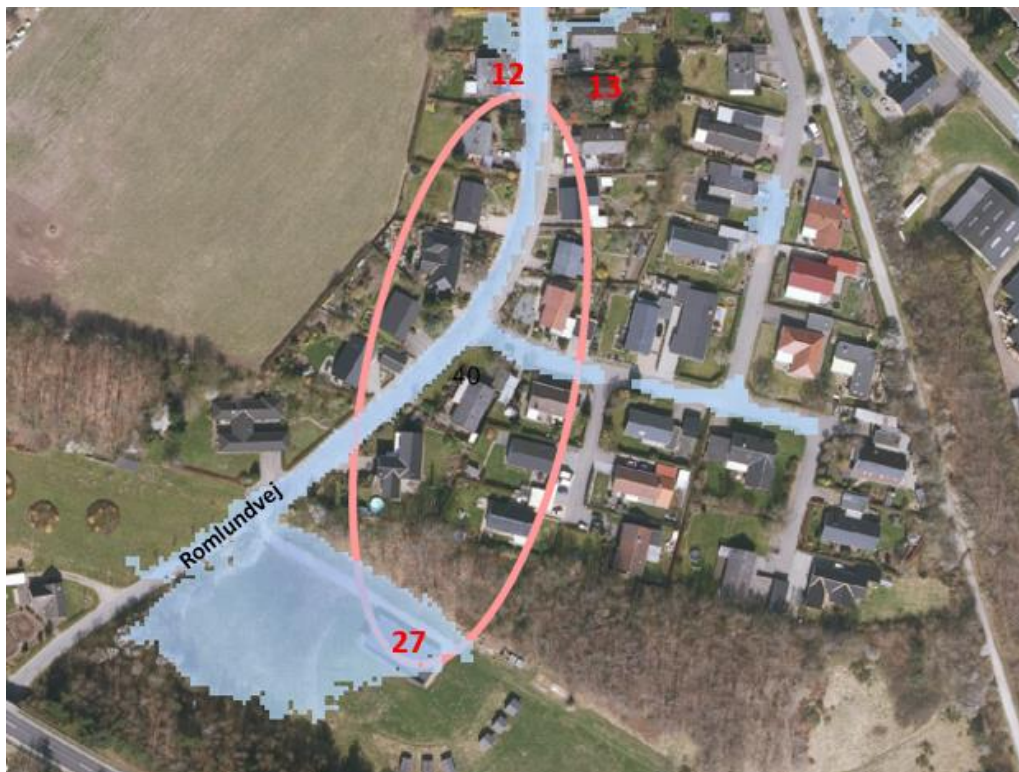
Figur 6.1 Klimaplanens angivelse af oversvømmelser ved Romlundvej ved en 50 års hændelse. Jo mørkere blå farve, jo større vanddybde

Ud fra ovenstående figur og oplysninger om vanddybde fra kommunens [Kortinfo](#) kan det konstateres at følgende bliver berørt af mere end 10 cm vand på terræn ved en 50 års hændelse:

Af Figur 6.1 fremgår, at oversvømmelsen vil ske i et omfang, så selve spejderhytten bliver berørt. For at hindre dette kan der etableres en terrænhævning, som vil holde oversvømmelsen væk fra spejderhytten. Den kan etableres ved forlængelse af eksisterende vold, som vist i efterfølgende figur fra Scalgo.

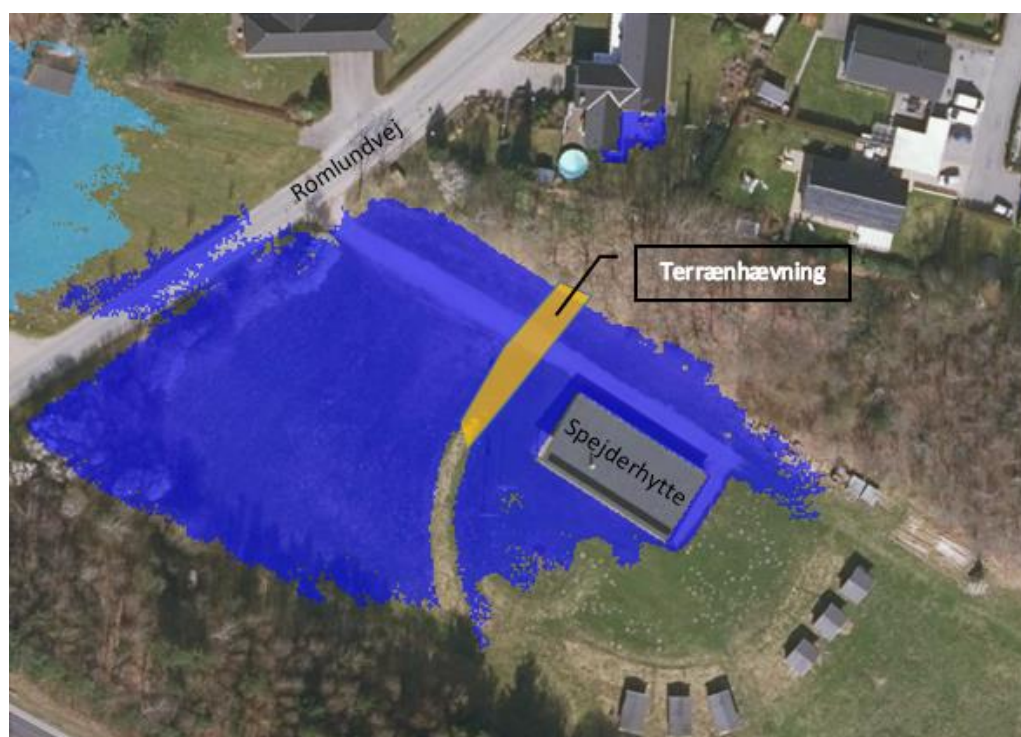
Figur 6.8 Løsningsforslag med forlængelse af eksisterende vold i kote 37,0 meter. Udbredelse af oversvømmelse er for en 50 års hændelse

Løsningen kan have den ulempe, at oversvømmelsen vil brede sig til den modsatte side af Rømlundvej.
