# **HELHEDSPLAN**

## **AFD. 822**

## **REGISTRERINGSRAPPORT**

**Vestervang nr. 1-25 + 2-12 + 30-56**  
**7850 Stoholm**

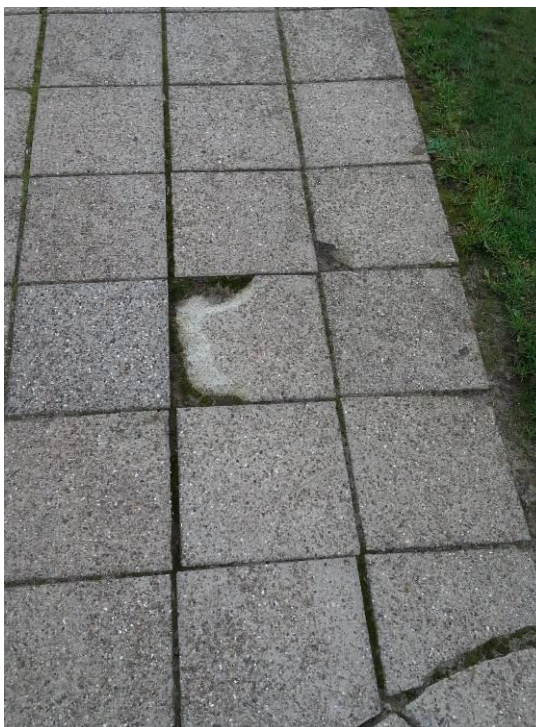
**Foto 7****0.1****Terrænforhold**

## Flisebelægning

Flere steder er hjørner knækket af fliserne.

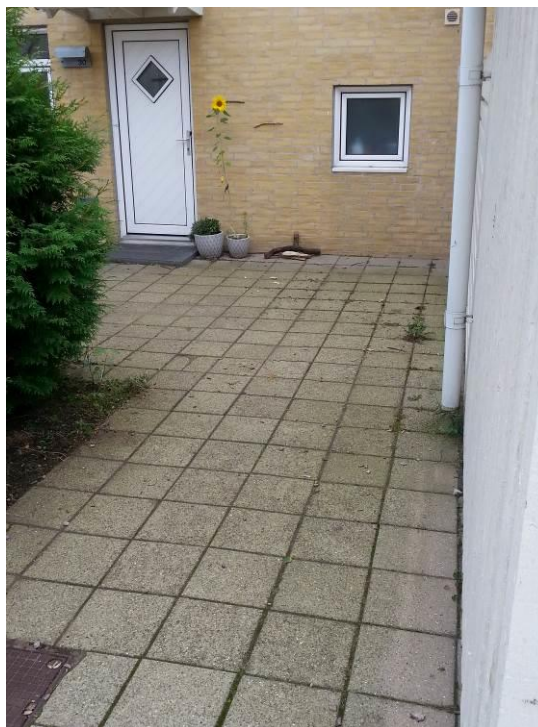
**Foto 13****0.1****Terrænforhold**

Generelt er murværket ikke afsluttet med tilstrækkelig afstand (min. 150mm) ift. flisebelægning & terræn, men i stedet i samme niveau eller i bedste fald med minimal niveauforskel.

Utilstrækkelig sokkelhøjde

Her ses flisebelægninger i niveau med murværket ved indgang til bolig nr. 30.

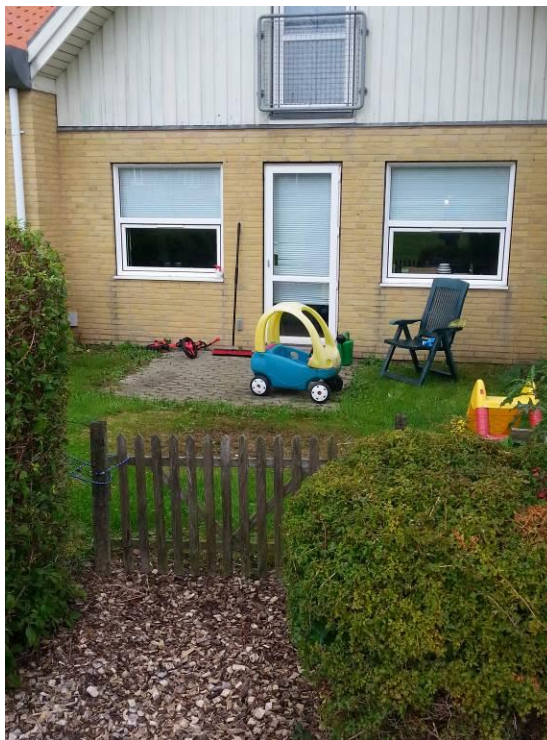
Side: **20** af **54****Foto 14****0.1****Terrænforhold**

Utilstrækkelig sokkelhøjde

Her ses flisebelægninger i niveau med murværket og minimal sokkelhøjde ved det øvrige terræn på havesiden.

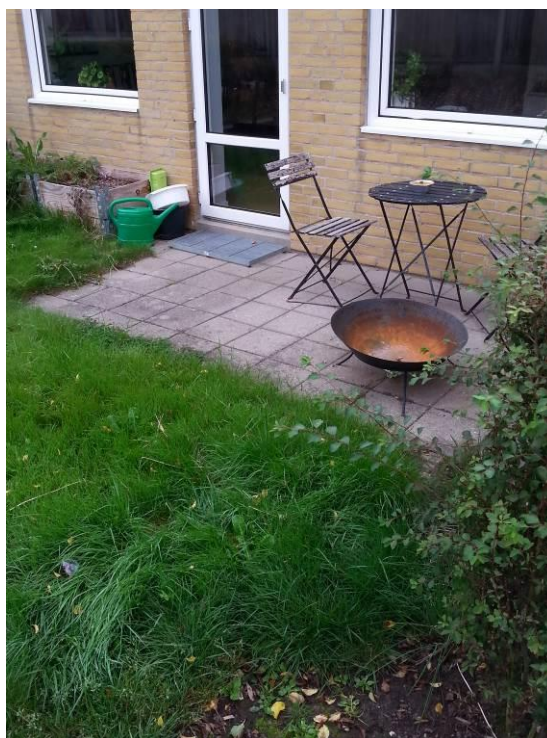
**Foto 15****0.1****Terrænforhold**

Utilstrækkelig sokkelhøjde

Her ses flisebelægninger i niveau med murværket og minimal sokkelhøjde ved det øvrige terræn på havesiden.

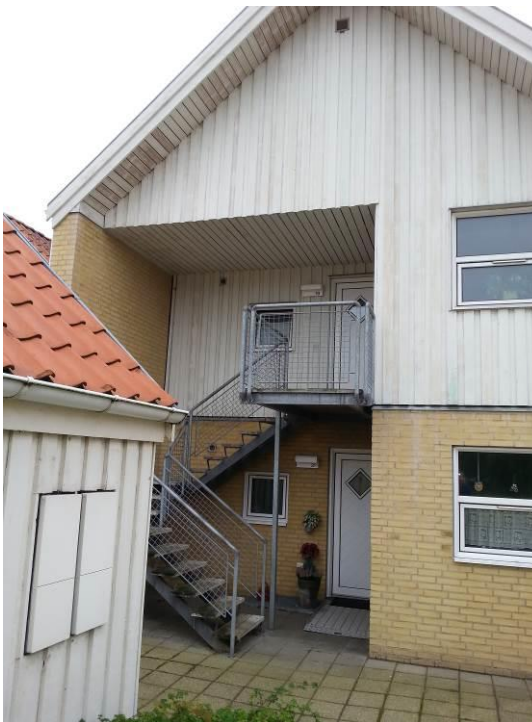
Side: **21** af **54****Foto 16****0.1****Terrænforhold**

Utilstrækkelig sokkelhøjde

Her ses flisebelægninger i niveau med murværket ved indgang til bolig nr. 21.

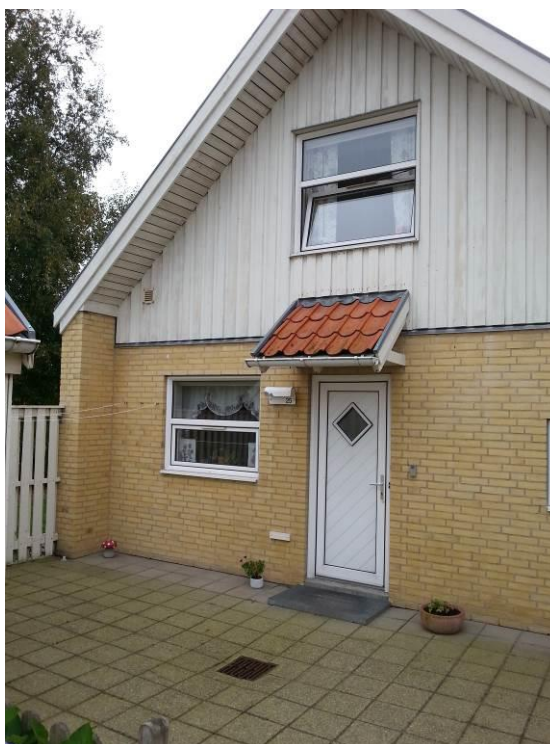
**Foto 17****0.1****Terrænforhold**

Utilstrækkelig sokkelhøjde

Her ses flisebelægninger i niveau med murværket ved indgang til bolig nr. 25.

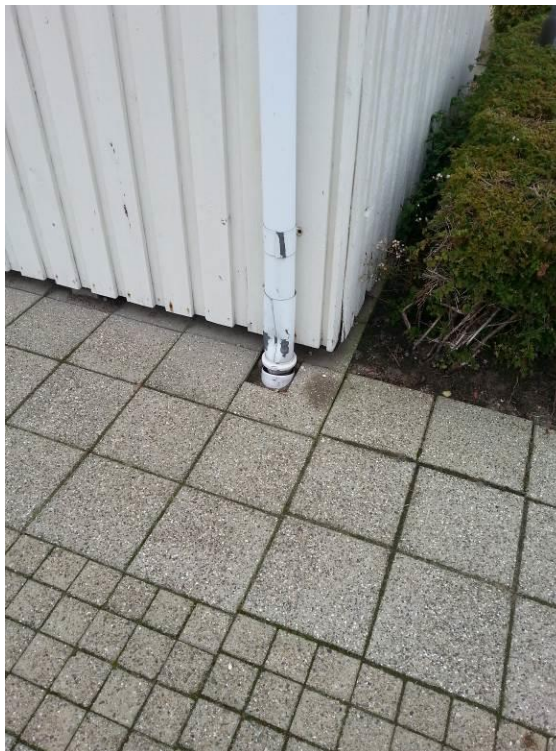
**Foto 21****0.2****Tage**

Tagnedløb &amp; tag-render

Tagrender &amp; tag-nedløb trænger til udskiftning.

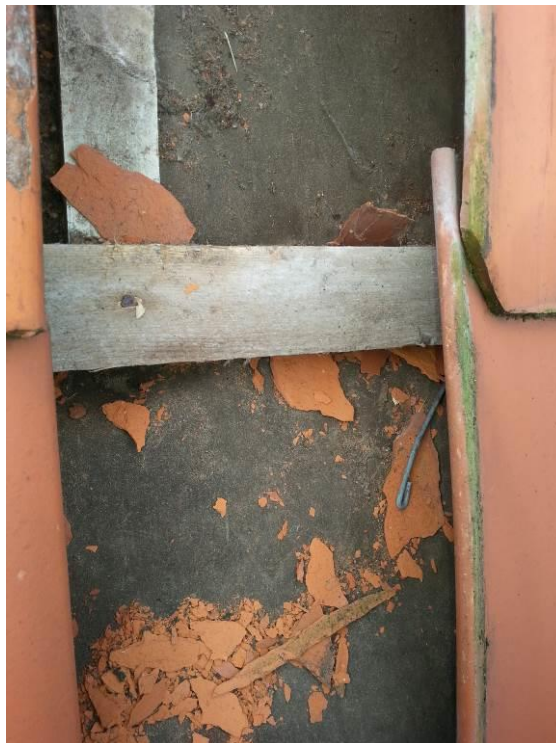
**Foto 23****0.2****Tage**

Tag/undertag

Her er det på et af udhusene hvor der ses afskalninger på undertaget, som må stamme fra afskalninger på underside af tagstenene.

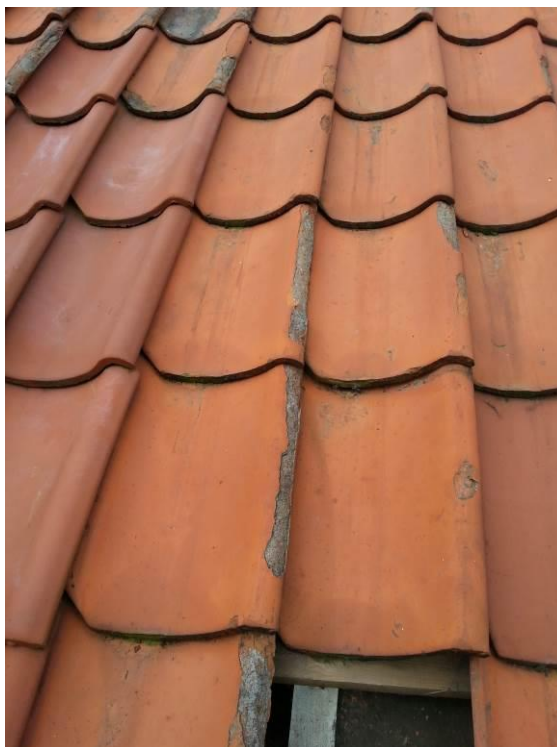
Side: **25** af **54****Foto 24****0.2****Tage**

Tag/undertag

Her er det på et af udhusene hvor der ses afskalninger/forvittringer på tagstenene.

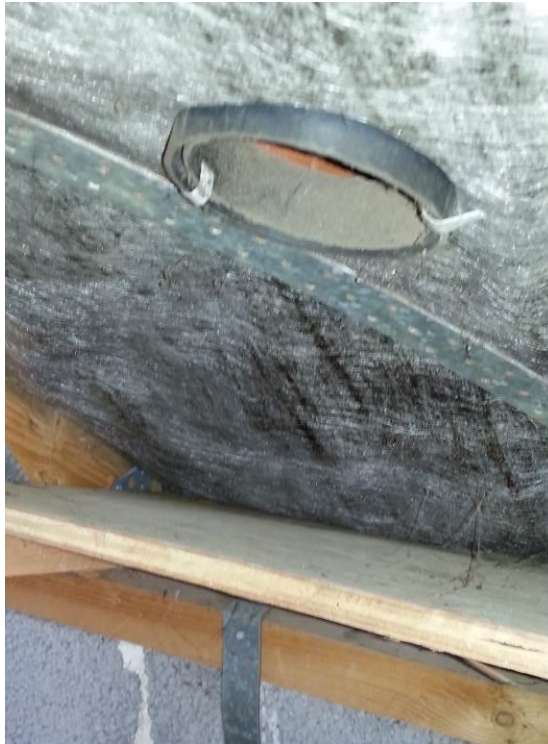
Side: **30** af **54****Foto 34****0.2****Tage**

Tag/undertag

Manglende ventilationsspalte ved tagfod. På stedet kunne det konstateres at der ikke er ventilationsspalte ved tagfod. Undertaget ligger helt ned på fodpladen og fodpladen ligger direkte på formuren uden ventilationsspalte. Undertaget vurderes at være diffusionstæt (asfaltpap). Foto er taget ind i skunkrum ved bolig 30.

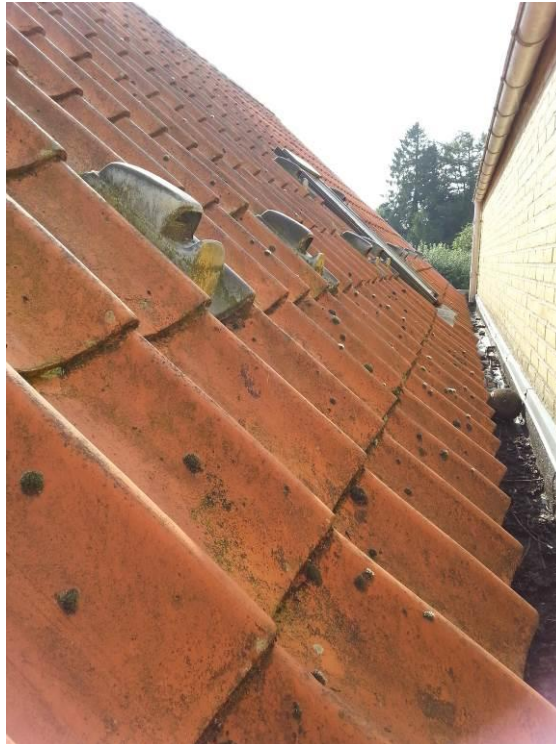
Tag/undertag

Ventilationstagsten over skotrende imellem 1,5-plansbolig nr. 23 & høj ydervæg mod bolig nr. 19 & 21. Bygherre har efterfølgende oplyst om fugt/skimmel på underside af skotrender/skunk i sammenbygning. Ventilationsforholdene skal undersøges nærmere ifm. tagrenovering. Skotrender bør renoveres med nyt tagpap.

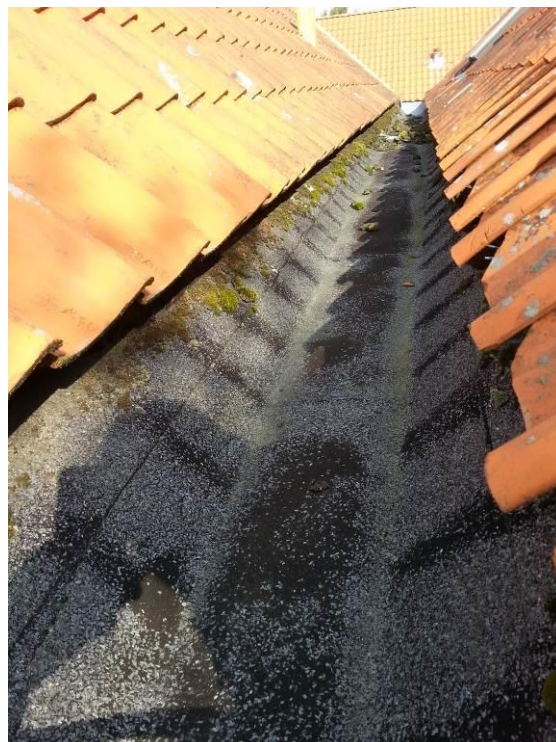
**Foto 39****0.2****Tage**

Tag/undertag

Skotrende imellem 1,5-plansboliger nr. 23 & 25. Tagpap-skotrende skal oprenses for mos. Skotrender bør renoveres med nyt tagpap.

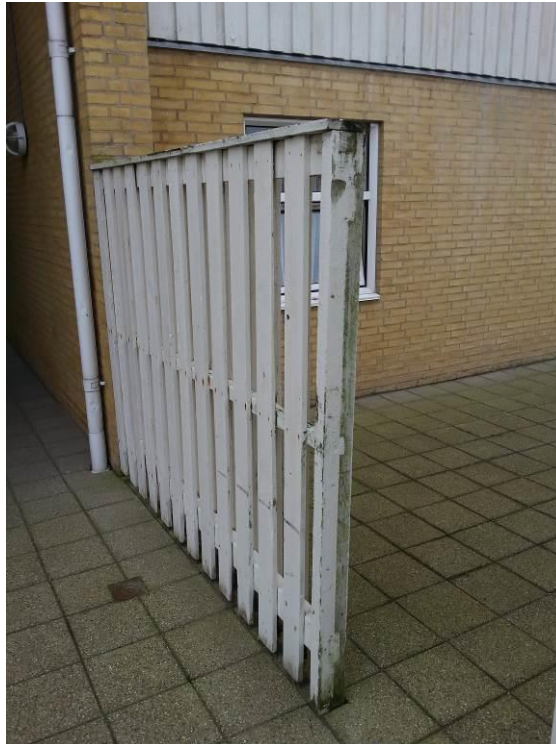
Side: **38** af **54****Foto 50****0.4****Beklædning udhuse & plankeværker.**

Plankeværk imellem boliger er tjenlig til udskiftning. Plankeværket sad løst.

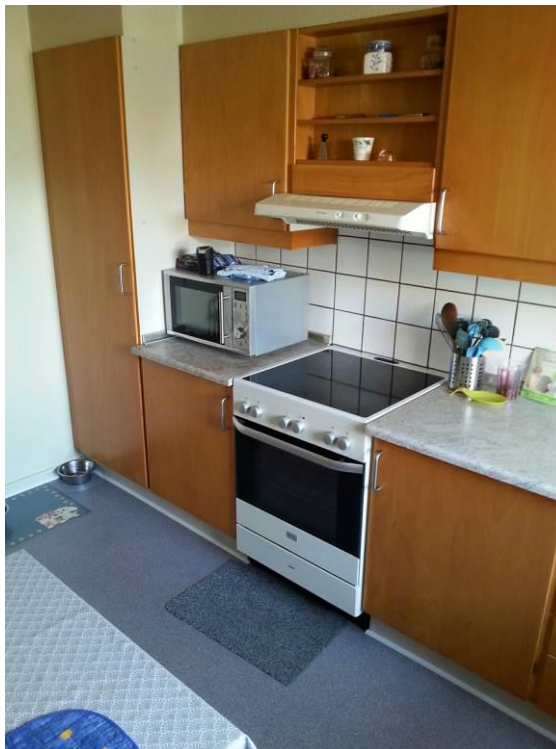
**Foto 51****0.5****Køkken.**

Køkken i boligerne er af ældre dato og trænger til udskiftning. Der skal kigges nærmere på ventilationsforhold da de eksisterende forhold synes utilstrækkelig. Her ses kogesektion/højskab i bolig nr. 13. Ifm. udskiftning af inventar skal der laves ny lukning over skabe mod loft.

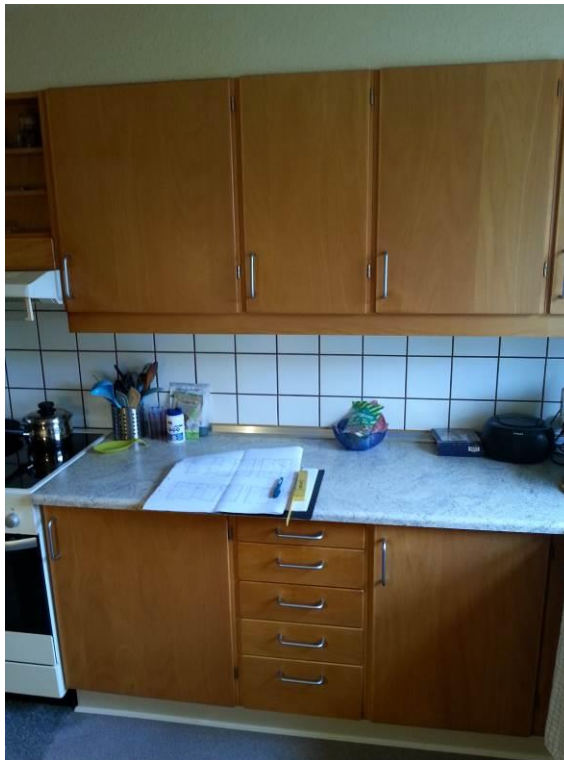
Side: **39** af **54****Foto 52**  
**0.5**  
**Køkken.**

Her ses  
bord/skuffesektion  
i bolig nr. 13.  
Øvrigt som nævnt  
under foto 51.

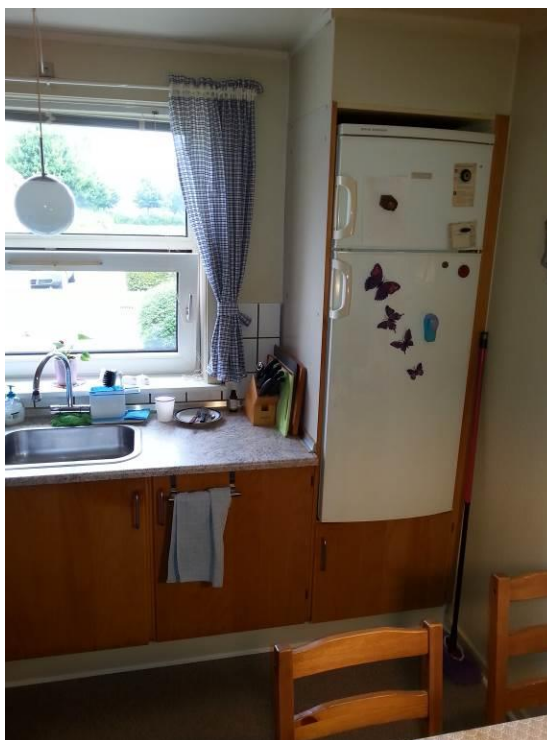
**Foto 53**  
**0.5**  
**Køkken.**

Her ses køle-  
skab/vaskesektion i  
bolig nr. 13.  
Øvrigt som nævnt  
under foto 51.

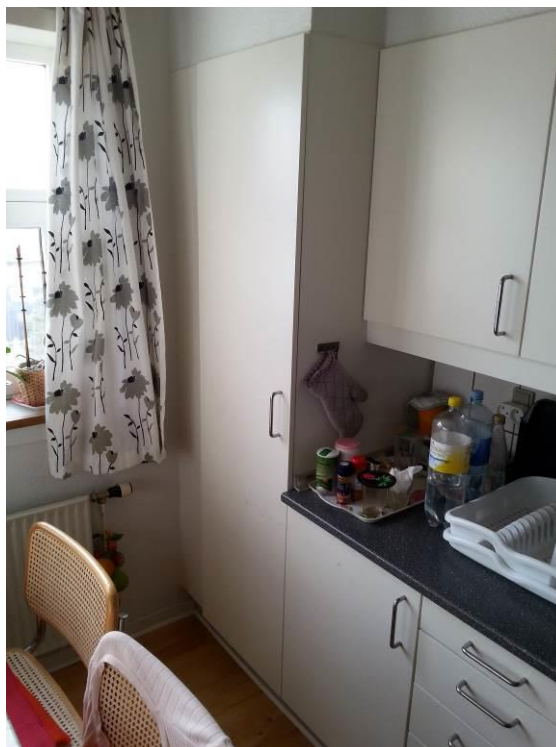
Side: **40** af **54****Foto 54**  
**0.5**  
**Køkken.**

Her ses høj-  
skab/teknikskab i  
bolig nr. 12.  
Øvrigt som nævnt  
under foto 51.

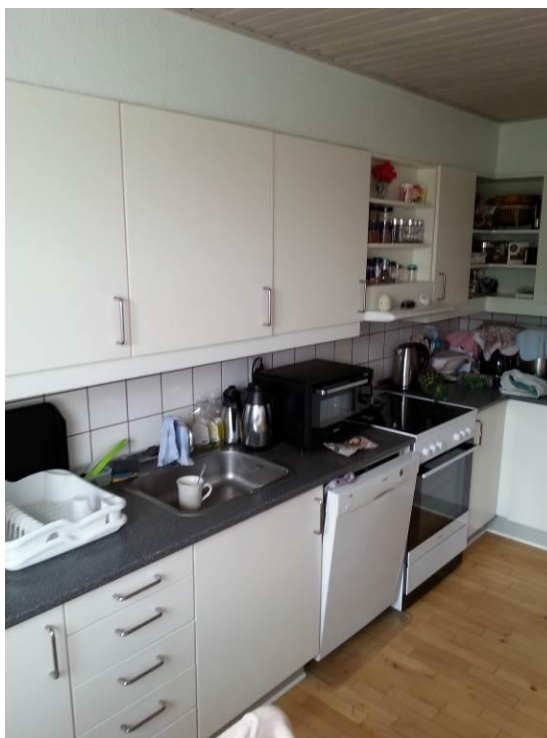
**Foto 55**  
**0.5**  
**Køkken.**

Her ses skuffe-  
/vask-/kogesektion  
i bolig nr. 12.  
Bemærk desuden  
at der er indsat  
opvaskemaskine i  
denne bolig.  
Øvrigt som nævnt  
under foto 51.

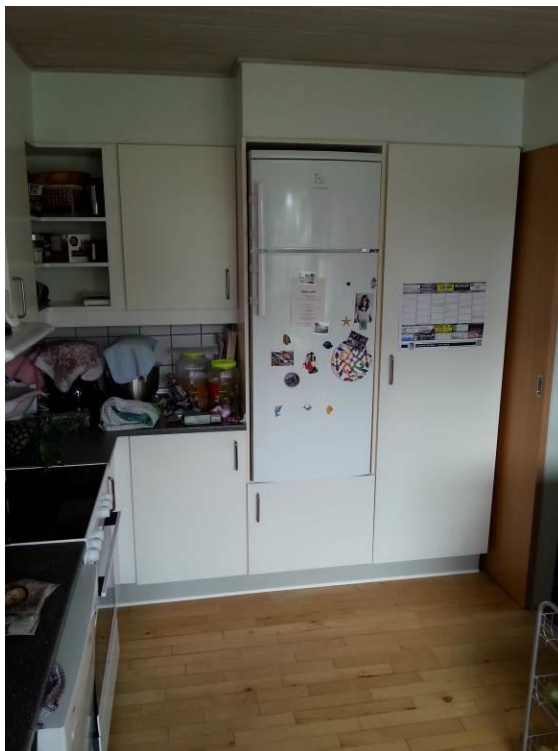
Side: **41** af **54****Foto 56****0.5****Køkken.**

Her ses højskabs-  
/køleskabssektion i  
bolig nr. 12.  
Øvrigt som nævnt  
under foto 51.

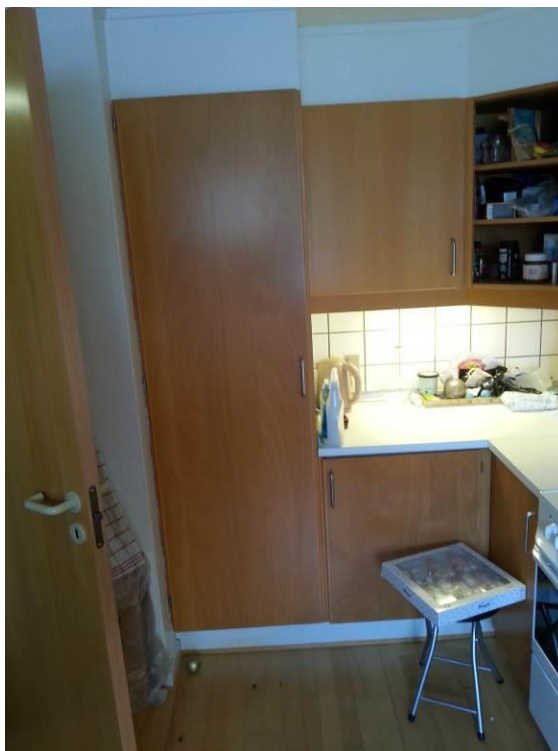
**Foto 57****0.5****Køkken.**

Her ses højskabs-  
/køleskabssektion i  
bolig nr. 9.  
Øvrigt som nævnt  
under foto 51.

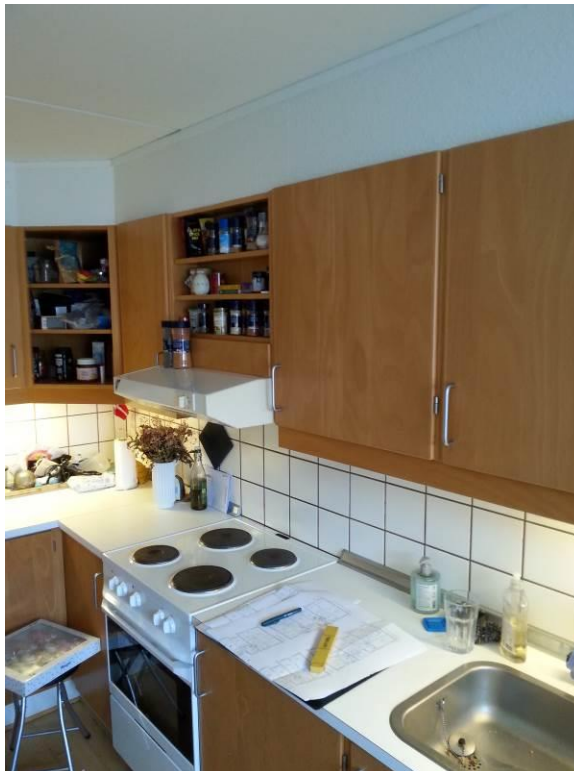
Side: **42** af **54****Foto 58**  
**0.5**  
**Køkken.**

Her ses overska-  
be/hjørnesektion i  
bolig nr. 9.  
Øvrigt som nævnt  
under foto 51.

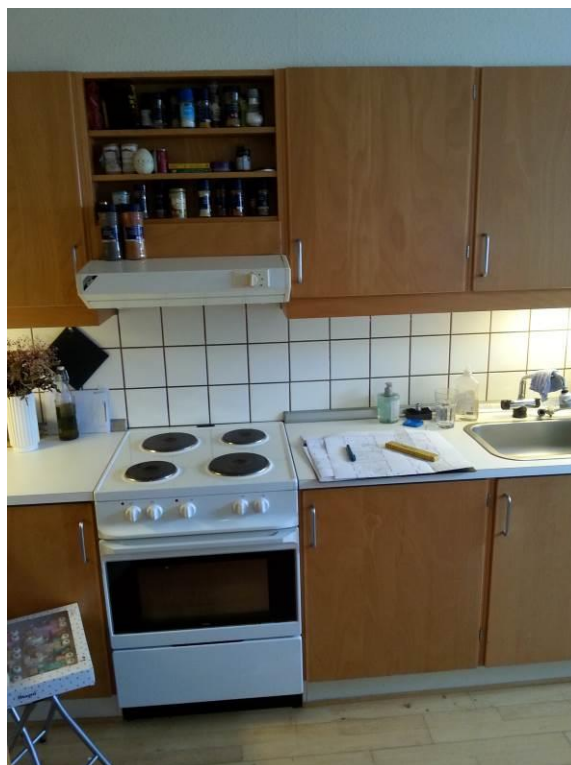
**Foto 59**  
**0.5**  
**Køkken.**

Her ses kogesektion  
i bolig nr. 9.  
Øvrigt som nævnt  
under foto 51.

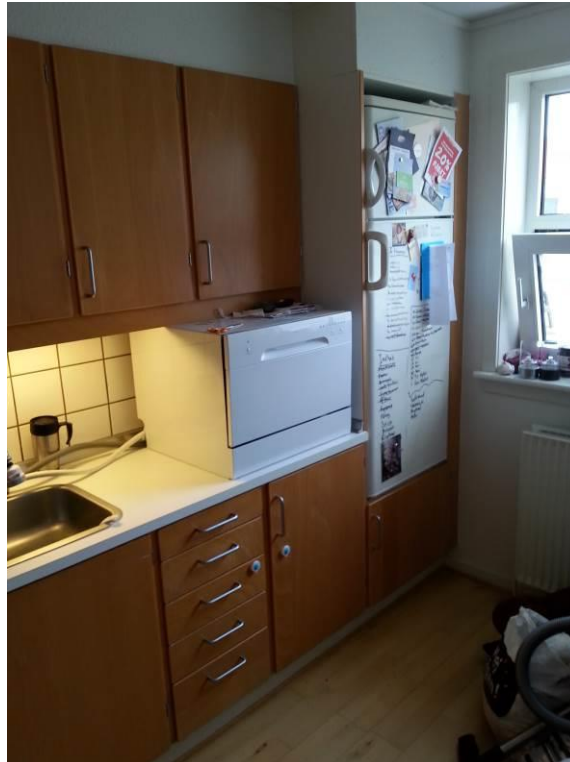
Side: **43** af **54****Foto 60****0.5****Køkken.**

Her ses køle-  
skabs/skuffesektion  
i bolig nr. 9.  
Øvrigt som nævnt  
under foto 51.

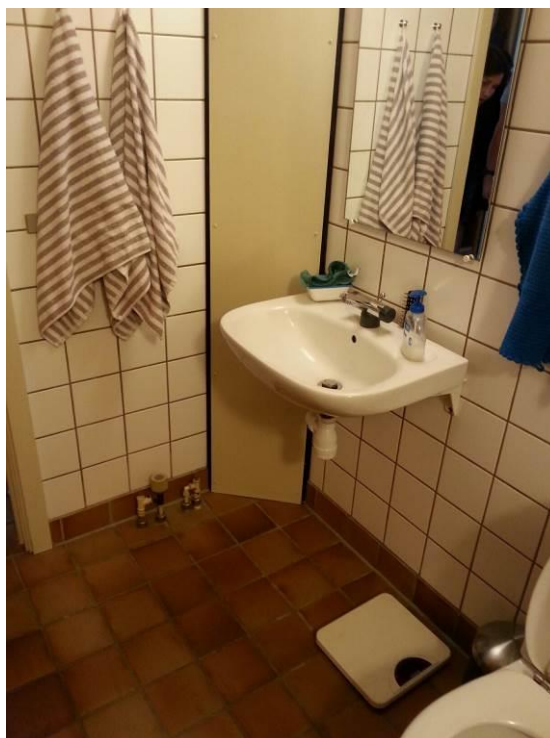
**Foto 61****0.6****Badeværelse.**

Det eksisterende  
sanitet (håndvask &  
WC) er det origina-  
le, og trænger til  
udskiftning.  
Elastiske hjørnefu-  
ger bør udskiftes i  
samme forbindelse.  
Her er det bolig  
13.

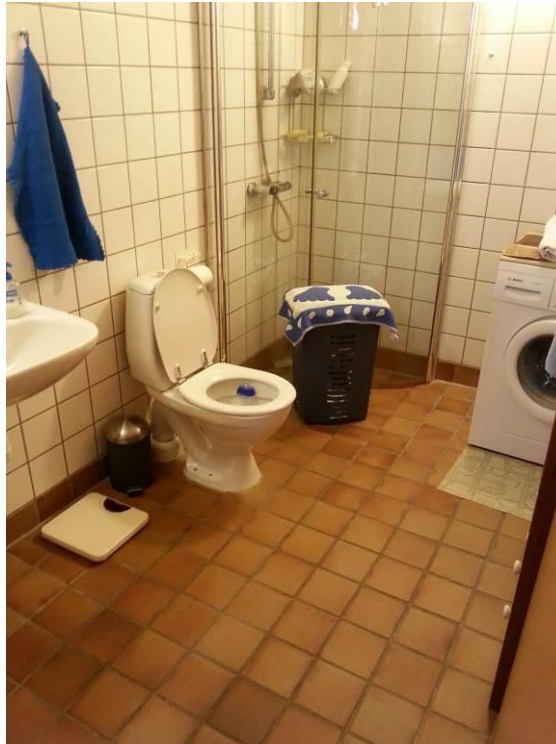
Side: **44** af **54****Foto 62****0.6****Badeværelse.**

Det eksisterende sanitet (håndvask & WC) er det originale, og trænger til udskiftning. Elastiske hjørnefuger bør udskiftes i samme forbindelse. Her er det bolig 13.

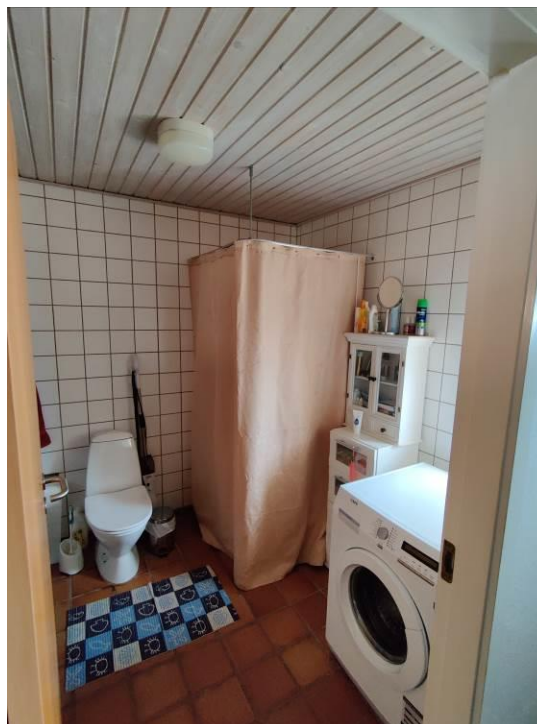
**Foto 65**  
**0.6**  
**Badeværelse.**

Skabsarrangementet i denne bolig er ikke det originale, og er kun truffet i denne bolig. Det eksisterende sanitet (håndvask & WC) er det originale, og trænger til udskiftning. Elastiske hjørnefuger bør udskiftes i samme forbindelse. Her er det bolig 12.

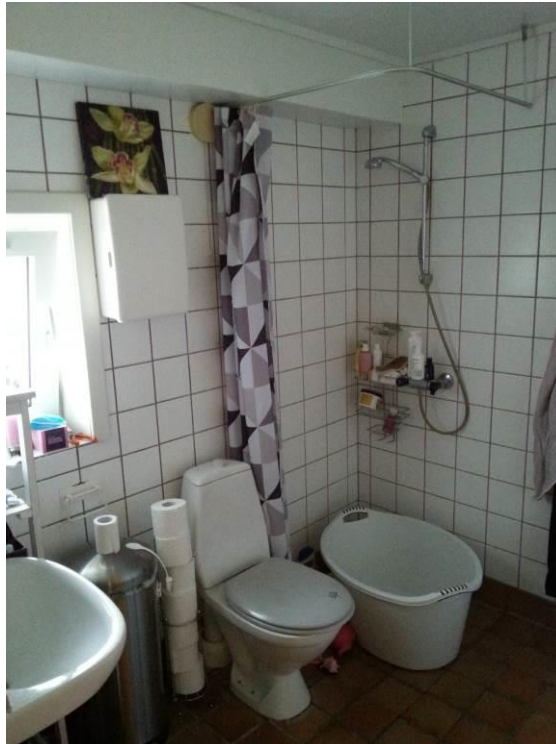
Side: **46** af **54****Foto 66****0.6****Badeværelse.**

Det eksisterende sanitet (håndvask & WC) er det originale, og trænger til udskiftning. Elastiske hjørnefuger bør udskiftes i samme forbindelse. Her er det bolig 9.

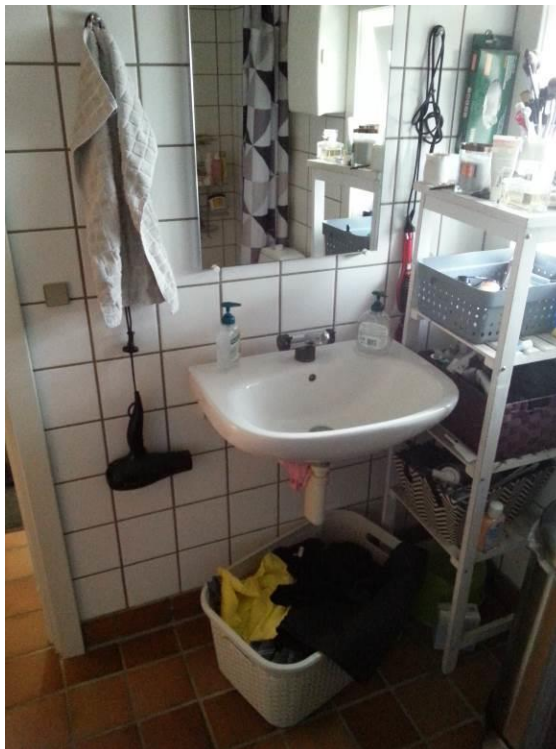
**Foto 67****0.6****Badeværelse.**

Det eksisterende sanitet (håndvask & WC) er det originale, og trænger til udskiftning. Elastiske hjørnefuger bør udskiftes i samme forbindelse. Her er det bolig 9.

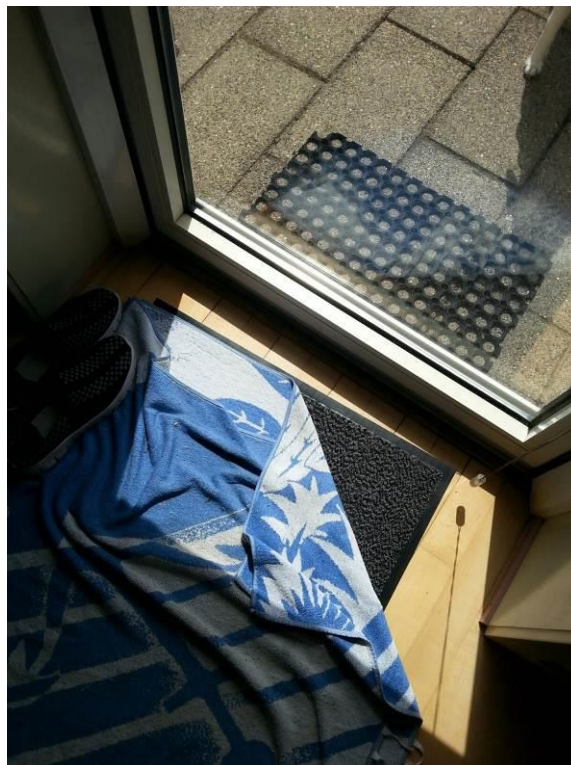
**Foto 71  
0.8  
Terrassedøre & genopretning af gulve.**

Der er ikke registreret fugtskader på trægulve ved terrassedøre i nogle af de besøgte boliger. Her er det i bolig nr. 13.

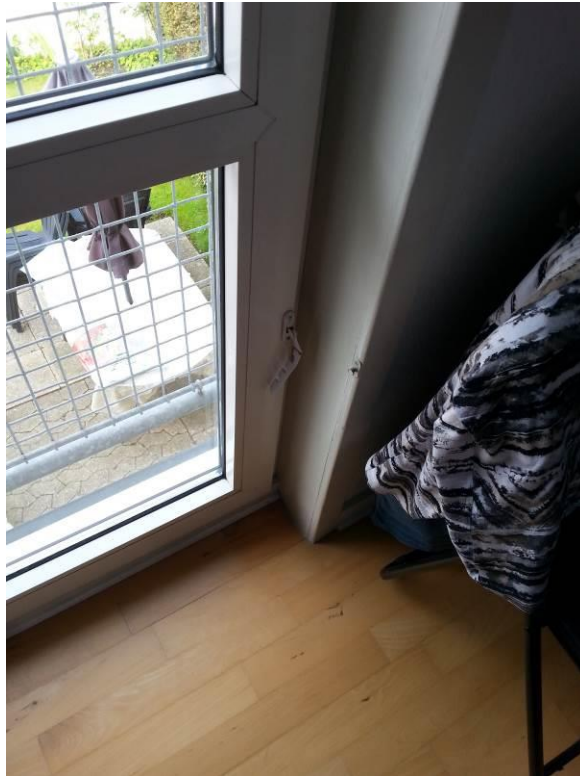
Side: **49** af **54****Foto 72****0.8****Terrassedøre & genopretning af gulve.**

Der er ikke registreret fugtskader på trægulve ved terrassedøre i nogle af de besøgte boliger.  
Her er det i bolig nr. 12.  
Se dog foto 74 & 75.

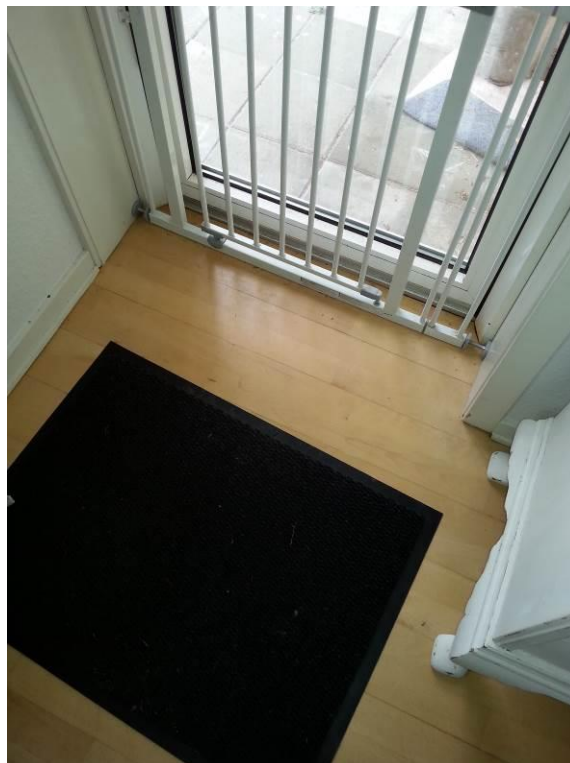
**Foto 73****0.8****Terrassedøre & genopretning af gulve.**

Der er ikke konstateret fugtskader på trægulve ved terrassedøre ifm. registrering.  
Her er det i bolig nr. 9, hvor døren sidder vinkelret på gavlen.  
Se dog foto 74 & 75.
