Ansøgning om myndighedsgodkendelse til gennemførelse af vandrestaureringsprojekt i Åresvad Å o8738_a

Vandløb Det offentlige vandløb Åresvad Å

Projekt Vandløbsrestaurering ved udlægning af grus, dødt ved, udjævning af vandløbsbunden og ilægning af variationsskabende sten samt fjernelse af fysiske hindringer for fri faunapassage. På enkelte delstrækninger skal der også fældes træer langs vandløbet. Derudover skal der etableres et okkeranlæg umiddelbart opstrøms Ulvedalsvej.

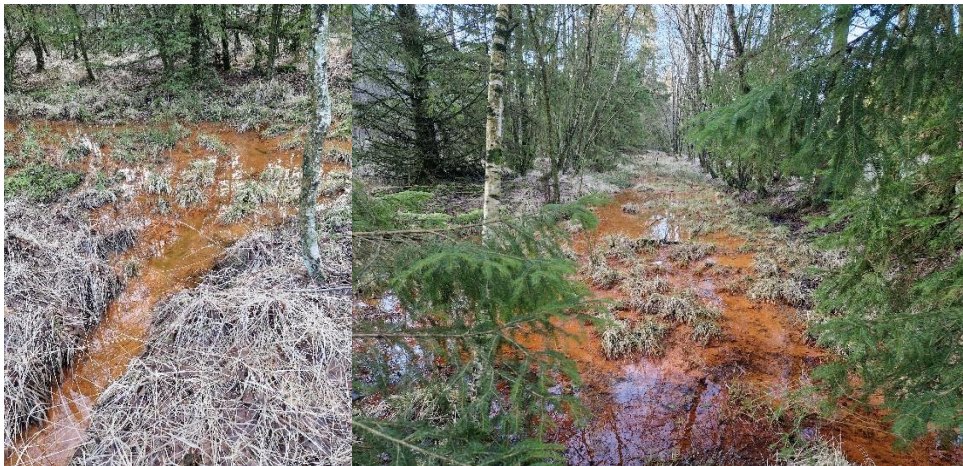
Oven for Ulvedalsvej findes den primære kilde til okkerbelastningen. Her ledes store mængder okkerbelastet grundvand ud i vandløbet via små kilder ved foden af ådalen (Figur 2). En stor del af det direkte opland til de okkerholdige kilder ligger ud i skov.

Figur 2. Hovedkilden til okkerforureningen på den øverste del af Åresvad Å ved st. 8.610.

Som tidligere beskrevet, har forundersøgelsen lokaliseret hovedårsagen til den høje okkerkoncentration i Åresvad Å til at være en større kilde ved ca. st. 8.610 samt mindre diffuse tilløb. Hovedkilden har sit udspring ca. 25 m fra Åresvad Å, i kanten af et stort skovområde (Figur 2).

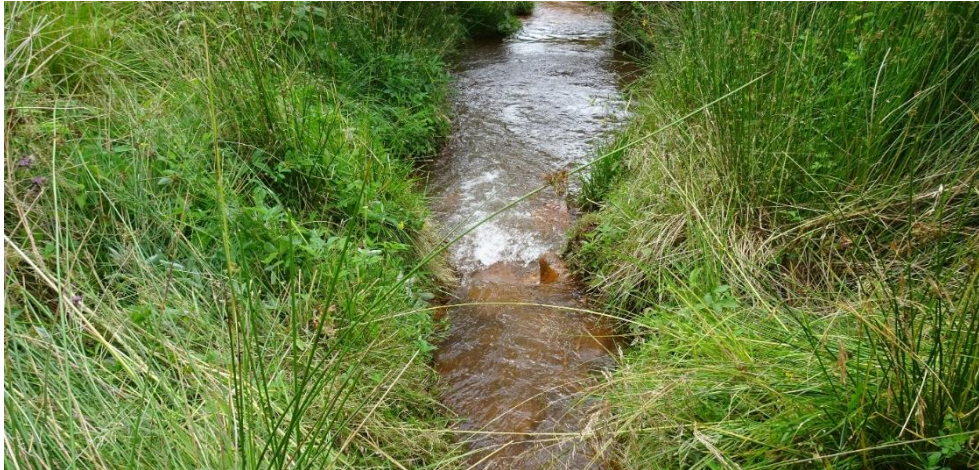
Ved st. 8.188 findes et naturligt styrt opbygget af natursten (Figur 5). Styrtet nedbrydes med gravemaskine og de nedbrudte materialer indbygges i vandløbet, hvor faldet søges udjævnet over ca. 50 lbm. Der anvendes ca. 8 m³ stenmaterialer til at hæve vandløbsbunden.

Figur 5. Sturt ved st. 8.188.

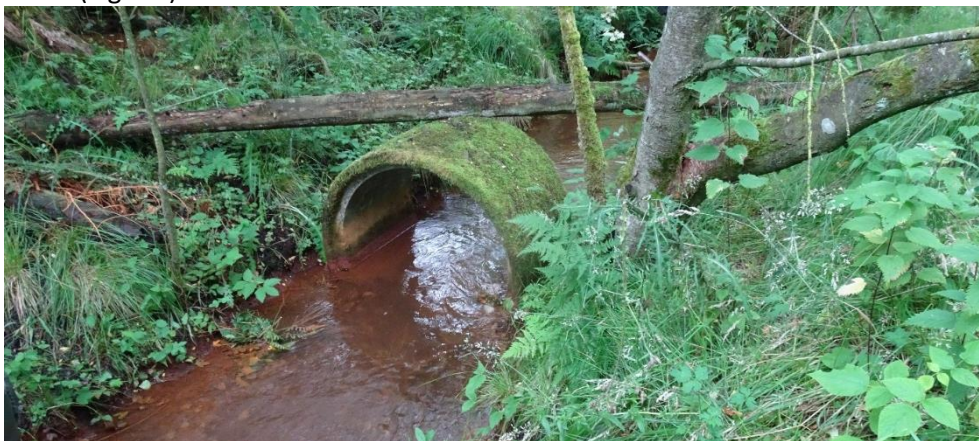
Langs projektstrækningen findes to røroverkørsler i beton ved st. 7.988 og st. 6.476 (Figur 6).

Figur 6. Betonrør ved st. 7.988.

Overkørslen ved st. 7.988 er en enkelt betoning, der står ude midt i vandløbet (Figur 4.2.3). Det er aftalt med lodsejer, at denne fjernes.

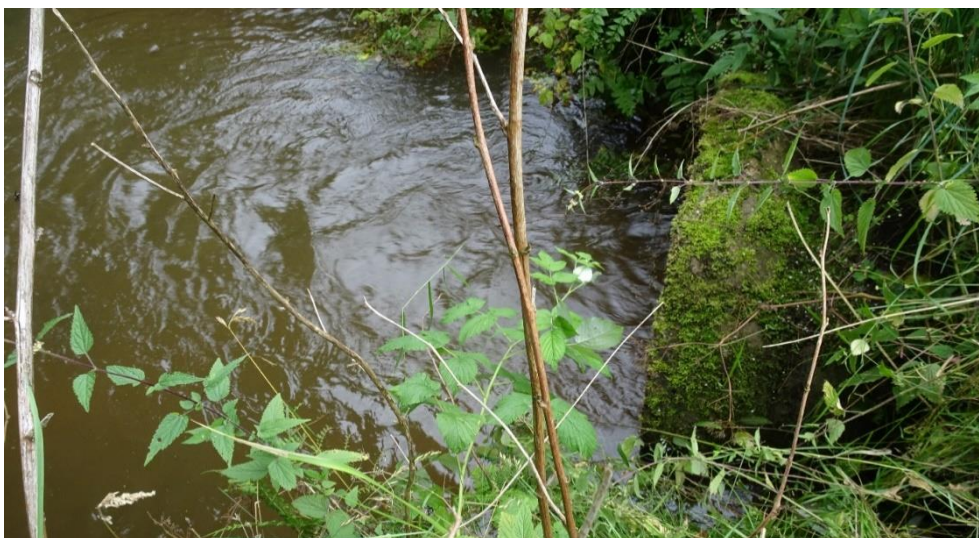
Overkørslen ved st. 6.476 ligger uhensigtsmæssigt, og der er konstateret et styrt på nedstrøms side. Det er aftalt med lodsejerne, at rørbroen helt fjernes, da vejen ikke længere anvendes. I forbindelse med fjernelse af rørbroen udlignes faldet omkring den fjernede bro med sten, som beskrevet i et tidligere afsnit.

Figur 7. Styrt ved rørbro i st. 6.476.

Umiddelbart nedstrøms røroverkørslen ved st. 6.470 er observeret et meget højt fald, og der konstateres et sturt i overkørslen. Overkørslen fjernes og faldet udlignes ved udlægning af stenmaterialer.
