Hedemølle Bæk – udlægning af skjulesten og dødt ved.

Projektbeskrivelse og ansøgning

- Strækning: Opstrøms Hjermind Krat til Hedemølle Efterskole, Viborg Kommune.
- Længde på projektstrækningen: ca. 512 meter
- Bækkens bredde: ca. 100–150 cm

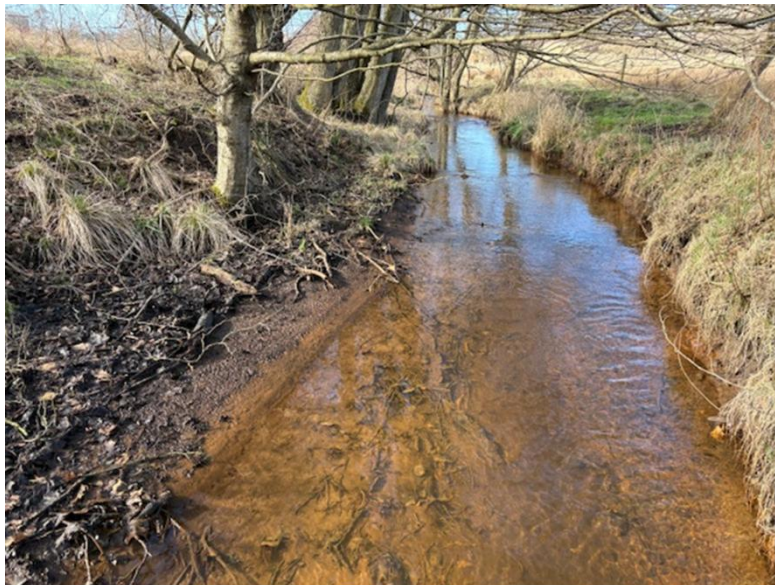
Figur 2 Flere stræk af bækken er uden skjulemuligheder for fisk

Flere delstræk er præget af et såkaldt 'vaskebrætforløb', hvor bunden fremstår bar og uden underskårne brinker, skjulesten eller dødt ved. Dermed mangler strækningen de væsentlige skjultyper, som er nødvendige for at opretholde en naturlig ørredbestand.

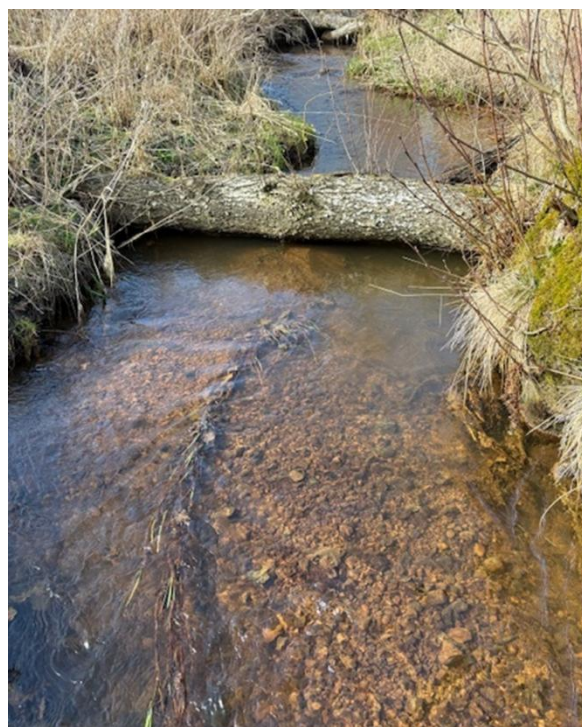
Figur 3 Ved besigtigelse blev der konstateret flere gode gydestryg. Det vurderes at der ikke bør udlægges ekstra gydegrus

Ved besigtigelse blev der observeret hvad der vurderes til at være tilstrækkeligt med gydegrus.

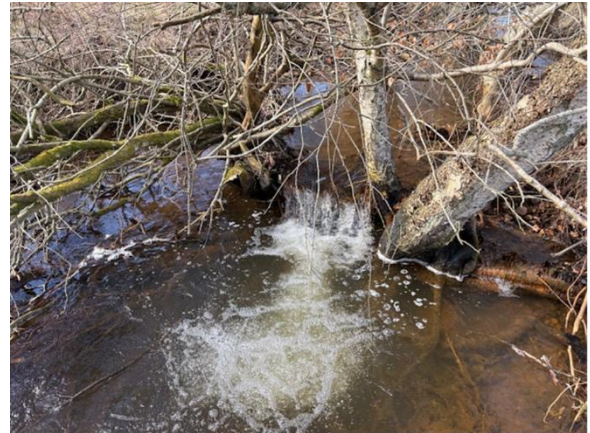
Figur 4 Enkelte steder findes der struktur der giver skjulemuligheder for fisk.

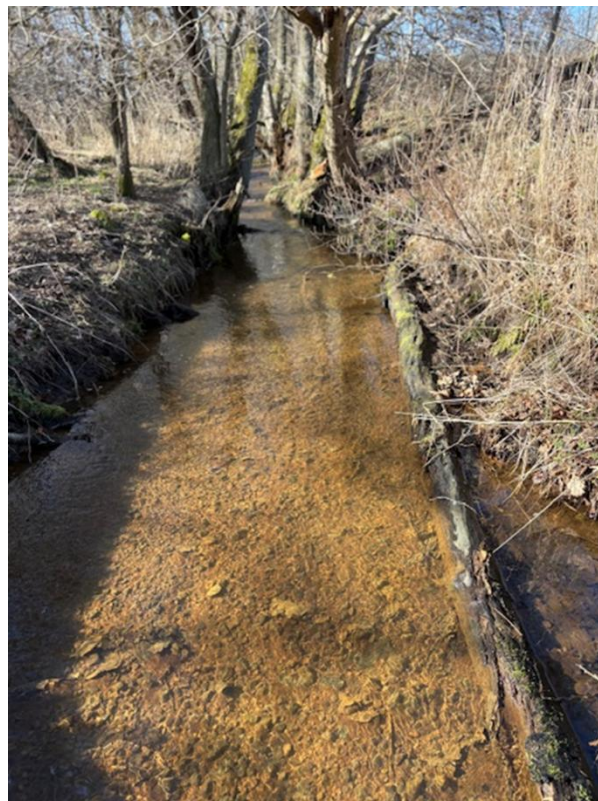
Figur 6 Eksempel på "vaskebræt" bundstruktur. Ved udlægning af større skjulesten forventes der at kunne skabes tilstrækkelig med naturlig vandløbsdynamik til at der bliver bortskyllet løst bundsediment.

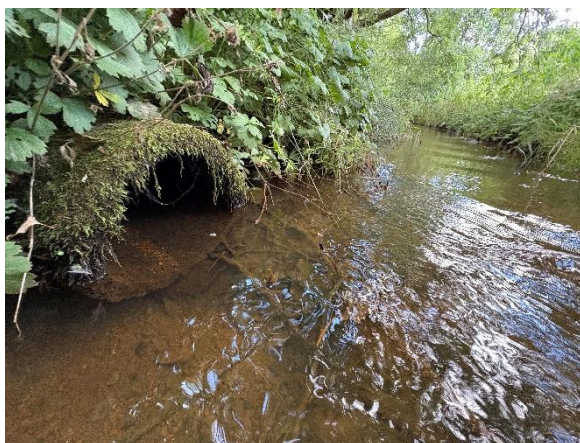
Figur 9 Der findes en enkelt drænuddløb, som der vil blive taget hensyn til, ikke bliver påvirket af de udlagte sten.

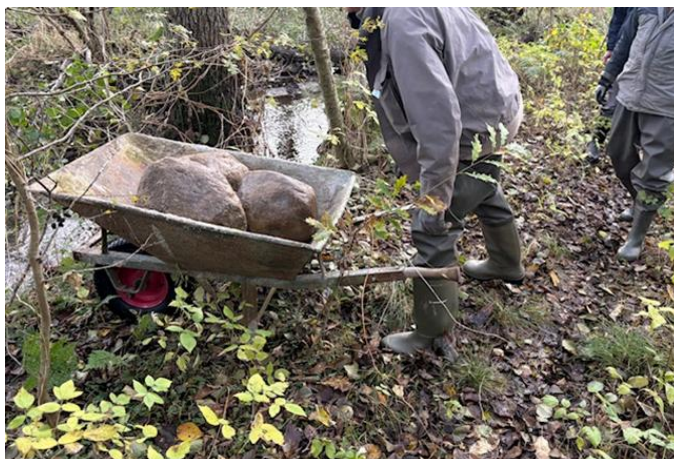
Figur 14 Udlægning af skjulesten fra depot til vandløb sker skånsomt og med trillebør.

- Tilkørsel til brinknære områder vil ske via eksisterende grusvej og langs kørefast græsningsseng
- En lille minilæsser vil blive brugt, da denne har minimalt akseltryk.
- Udkørsel foregår i sensommeren når der er tørt underlag
- Udlægning af materiale i vandløbsprofil sker manuelt.
- Udlægning af skjulesten og dødt ved sker ved hjælp af trillebør.
- Pæle isættes manuelt med pælehammer.
- Projektet er reversibelt.

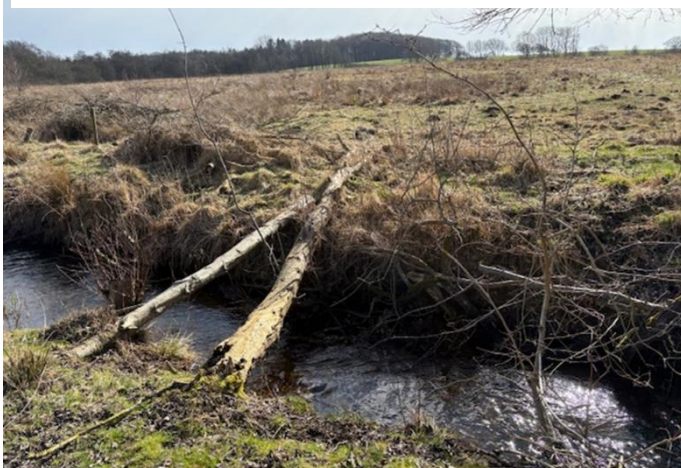
Figur 15 Langs den vestlige side af bækken findes der tør og fast græsningsseng, der sikrer forsvar tilkørsel af materiale med mini-læsser.
