Forundersøgelser af 6 risikoområder udpeget  
i Viborg Kommunes Klimatilpasningsplan

Viborg Kommune

| <b>Rådgiver</b> | Orbicon wsp<br>Klostermarken 12<br>8800 Viborg<br>CVR.nr: 21 26 55 43 |
| <b>Udgivet</b> | 02-04-2020 |

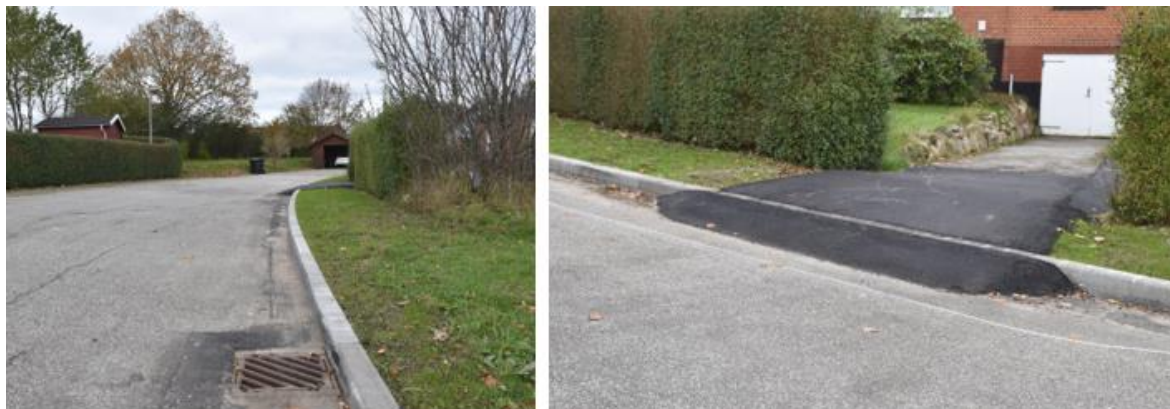
Kommunen har forhøjet kantstenen ved Irisvej 20, så vand ved nødoverløb fra regnvandsbassinet på Liljevej 16A, nu ledes forbi Irisvej 20 og hen til rendestensbrønden ved Irisvej 18, som i dag er et grønt areal. Ved oversvømmelse af rendestensbrønden vil vandet løbe over kantstenen ved Irisvej 18 og ud på det grønne område.

Figur 2.1 Forhøjet kantsten ved Irisvej 18 og 20 samt forhøjet indkørsel ved Irisvej 20

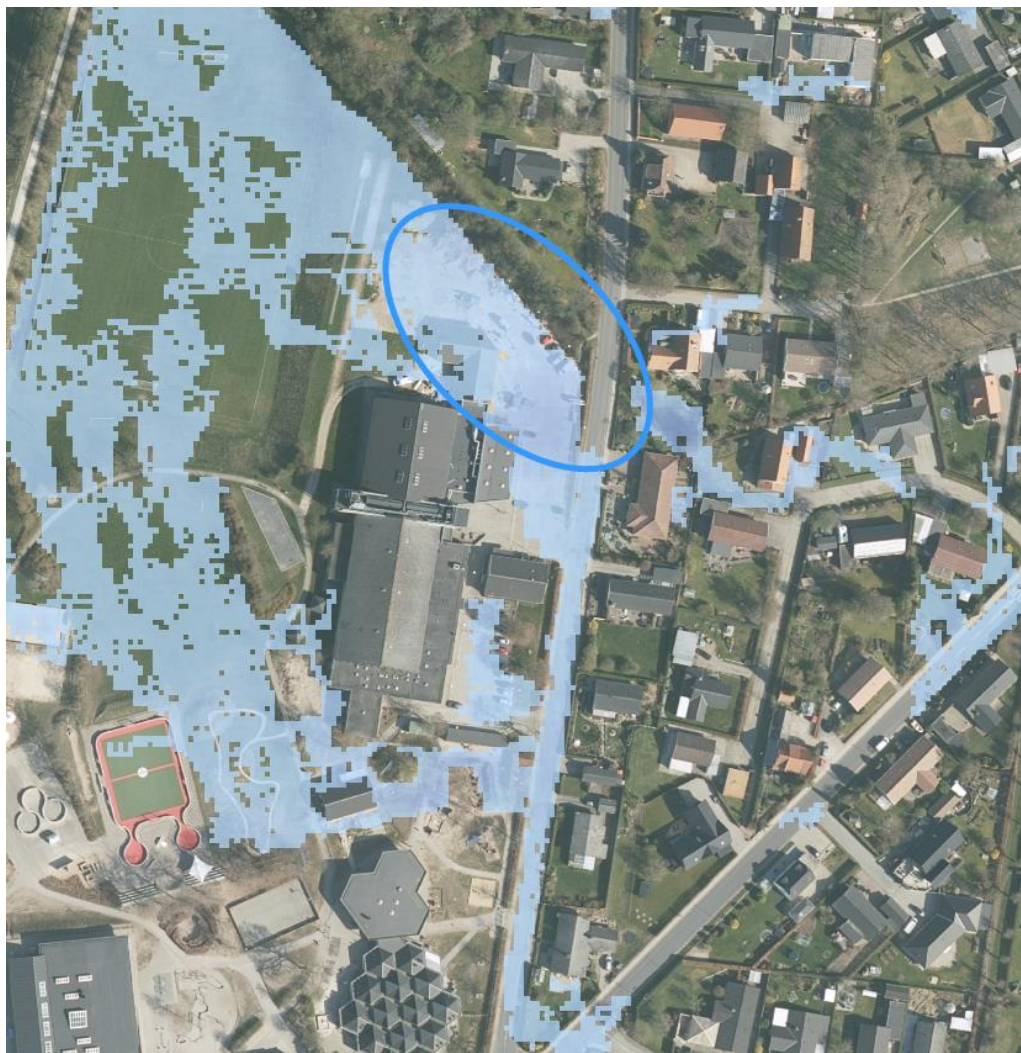
Oversvømmelser i det udpegede område ved Vordevej har forskellig udstrækning i forhold til gentagelsesperioden. I den efterfølgende figur er et udsnit af risikoområdet fra klimatilpasningsplanen ved en 50 års hændelse:

Figur 4.1 Klimaplanens angivelse af oversvømmelser ved Vordevej ved en 50 års hændelse. Jo mørkere blå farve, jo større vanddybde

Ud fra ovenstående figur og oplysninger om vanddybde fra kommunens [Kortinfo](#) kan det konstateres, at følgende bliver berørt af mere end 10 cm vand på terræn ved en 50 års hændelse:

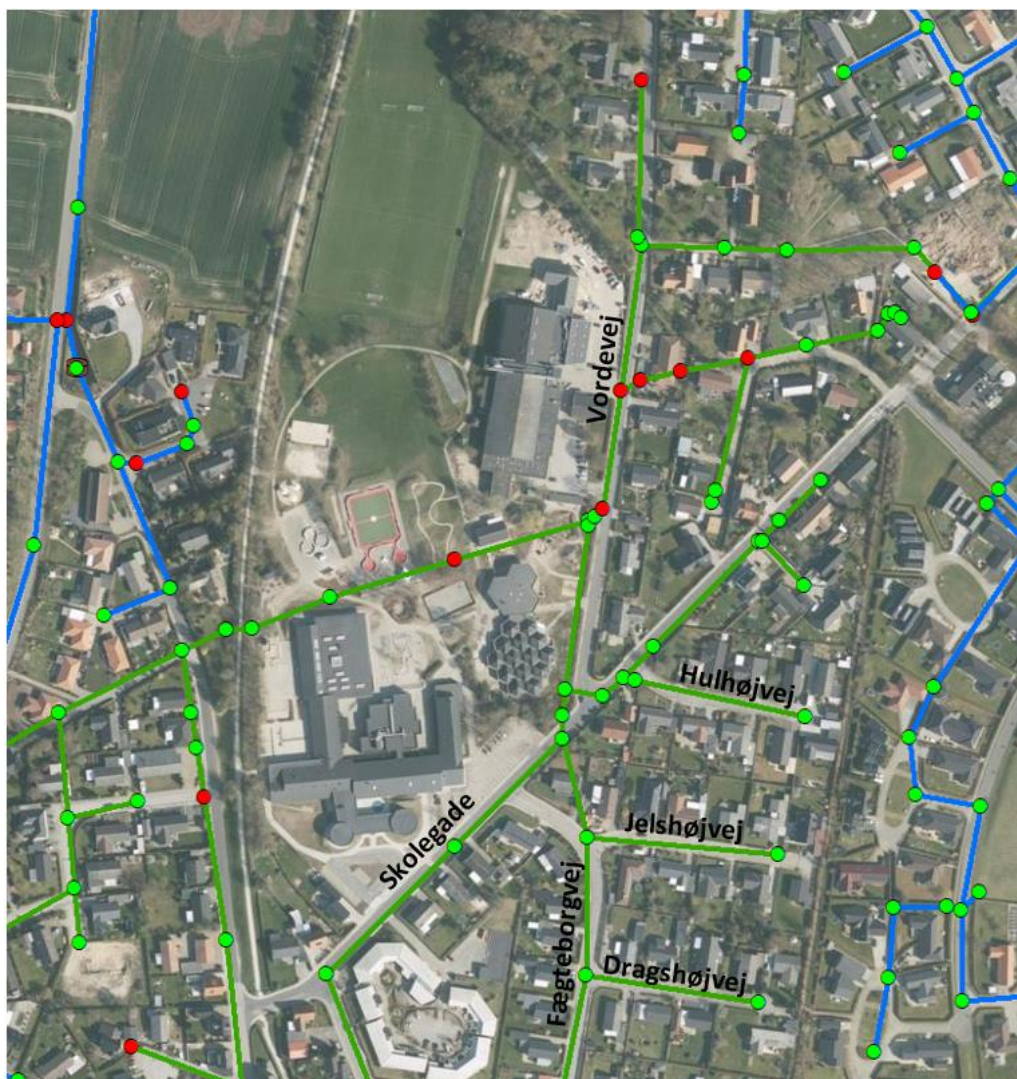
Ved en regnhændelse med 5 års gentagelsesperiode inkl. klimafaktor 1,11 kommer beregningsmæssige terrænstuvninger i bl.a. topbrønden i Vordevej, se Figur 4.4.

Figur 4.4 Resultatet af hydraulisk beregning ved en regnhændelse med 5 års gentagelsesperiode og klimafaktor 1,11. De grønne markeringer viser, at der, beregningsmæssigt, ikke støver vand over terræn og røde markeringer viser, at der forekommer beregningsmæssige terrænstuvninger.

Fællesledningen, der løber tværs over arealet for Løgstrup Skole, er kapacitetsbegrænsende og medfører, at regnvandet stuvrer tilbage i Vordevej, og forårsager terrænstuvninger, vist på Figur 4.4.

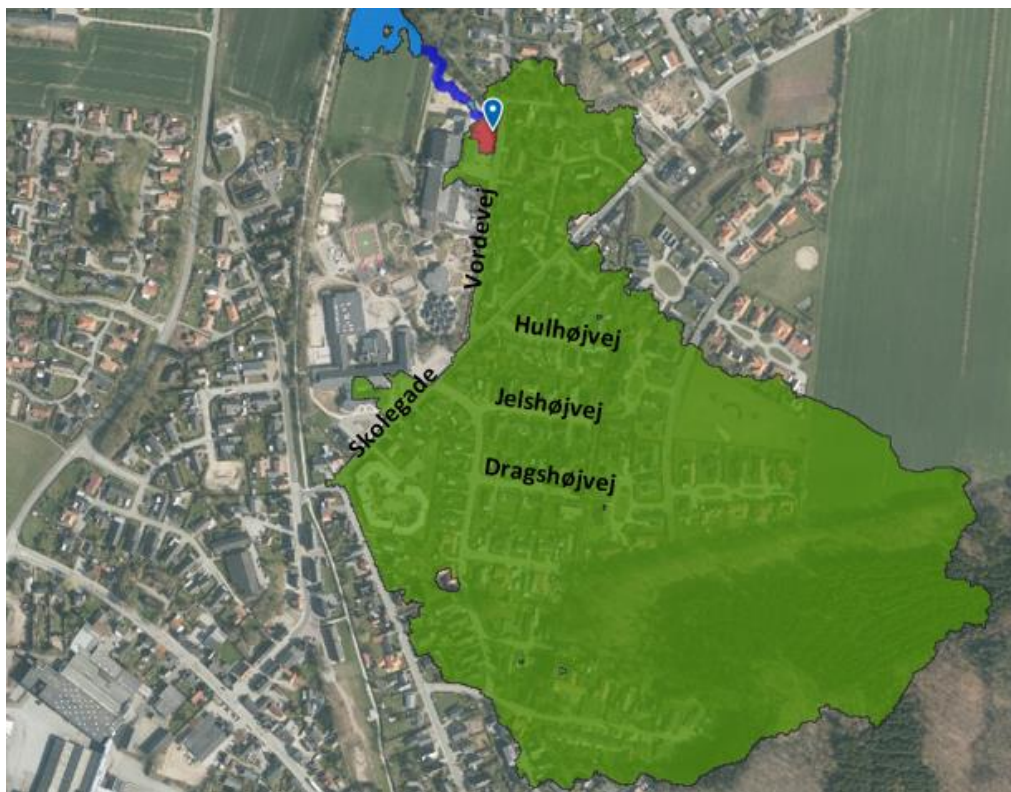
På efterfølgende Figur 4.7 ses strømningsoplandet til P-pladsen ved Løgstrup Hallen, hvor fitnessbygningen har indgangsparti. Strømningsoplandet er ca. 28 ha. Fra parkeringspladsen er strømningsvejen videre ud på boldbanerne bag hallen.

Figur 4.7: Strømningsopland til P-plads ved hallen i Løgstrup. Strømningsoplandet er ca. 28 ha.

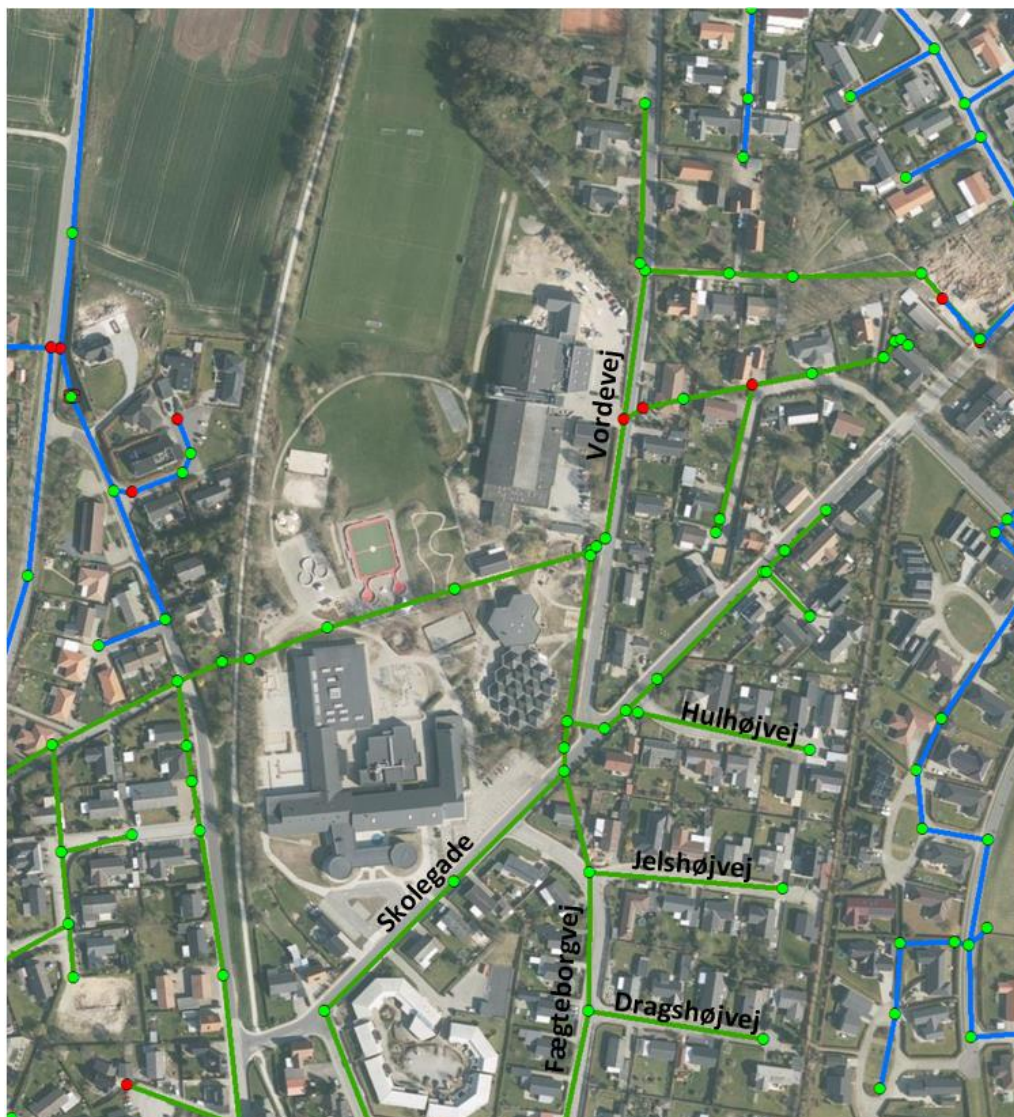
På efterfølgende Figur 4.8 ses opstuvninger i brønde ved en regnhændelse med 5 års gentagelsesperiode og klimafaktor 1,11, ved frakobling til fælleskloakken af separerede bygninger. Ved at nedsive størstedelen af overfladevandet fra Løgstrup Skole, Løgstrup Hallen og de befæstede flader herved (matrikel 1am, Løgstrup By, Fiskbæk), vil der stadig forekomme beregningsmæssige terrænstuvninger i fælleskloakken i Vordevej. Der er dog en forbedring ved frakobling af de separerede bygninger.

Figur 4.8 Resultatet af hydraulisk beregning ved en regnhændelse med 5 års gentagelsesperiode og klimafaktor 1,11. De grønne markeringer viser, at der, beregningsmæssigt, ikke stuver vand over terræn og røde markeringer viser, at der forekommer beregningsmæssige terrænstuvninger.

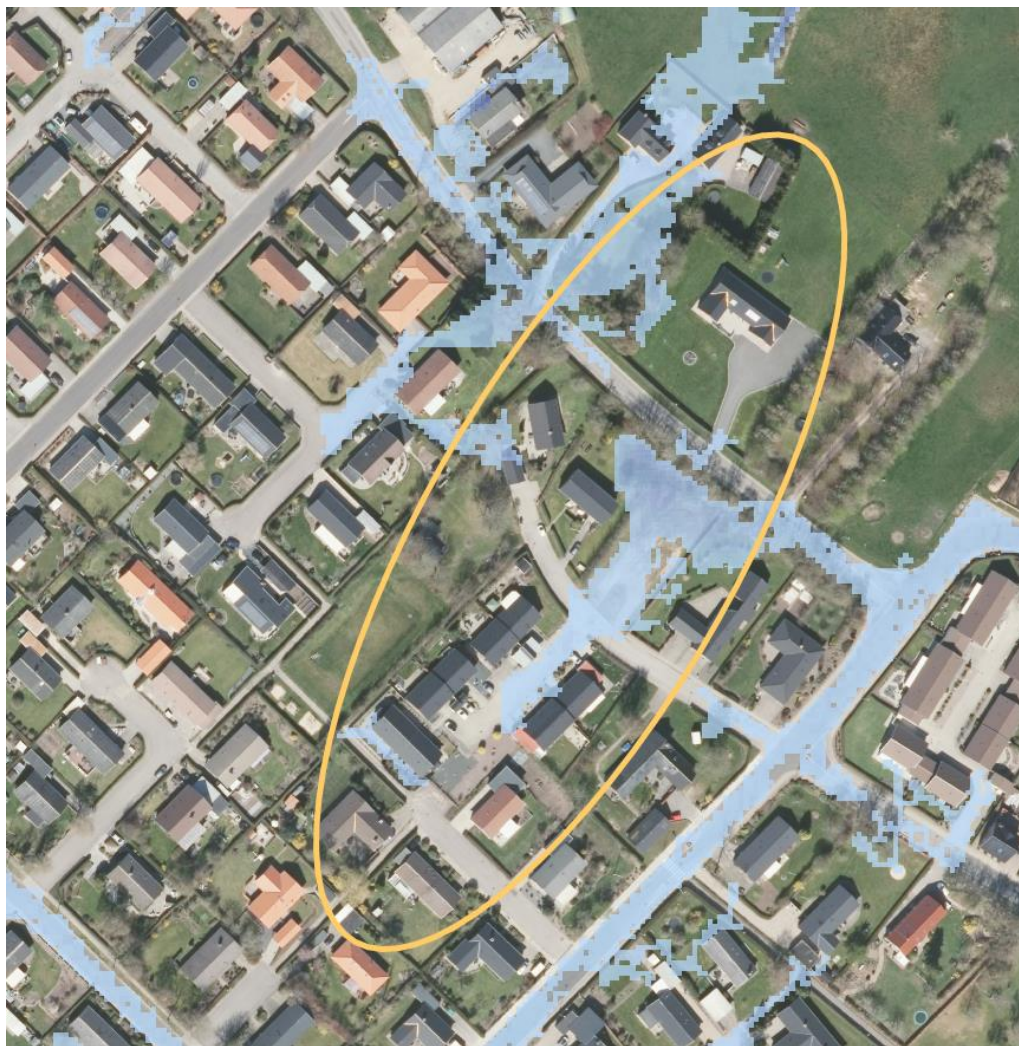
Oversvømmelser i det udpegede område ved Liljevej m.fl. har forskellig udstrækning i forhold til gentagelsesperioden. I den efterfølgende figur fra kommunens klimatilpasningsplan er vist beregnede oversvømmelser ved en 50 års hændelse.

Figur 5.1 Oversvømmelser ved en 50 års hændelse i 2050 ved Liljevej, Irisvej og Tastumvej. Jo mørkere blå farve, jo større vanddybde.

Siden Viborg Kommune har udført beregningerne til klimatilpasningsplanen, har Energi Viborg Vand A/S i 2015 etableret et regnvandsbassin på Liljevej 16A. Dette har fjernet oversvømmelserne på Irisvej 1-15. Det nye bassin er imidlertid nogle gange blevet fyldt, hvorefter der har været overfladisk overløb, der har givet gener for Irisvej 20. Viborg Kommune har i 2019 hævet kantstenen udfor Irisvej 18 og 20 samt sikret, at vandet ledes over det grønne areal på Irisvej 18, hvis der ikke er kapacitet i rende-stensbrønden.

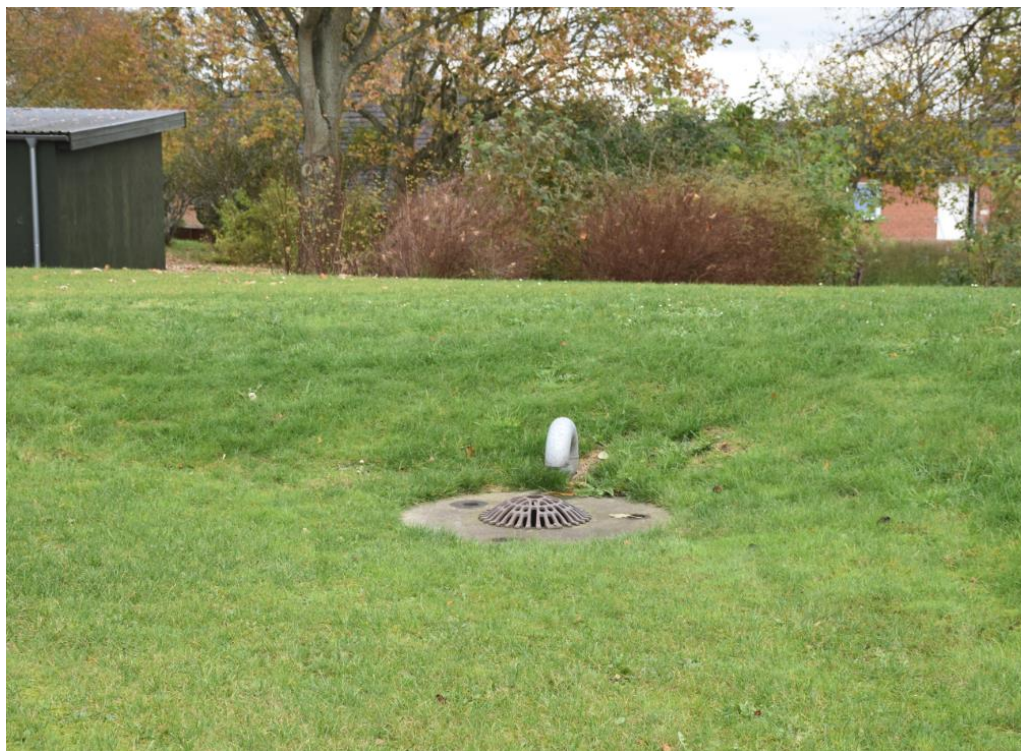
Figur 5.4 Afløb fra bassin sker gennem en kuppelrist med en diameter på 37 cm. Stopper risten er der nødoverløb gennem udlufts-røret, som er det bøjede rør

Arealet med bassinet anvendes som rekreativt område til f.eks. boldspil. Derfor sker der græsslåning af bassinet. Energi Viborg Vand A/S oplyser, at oversvømmelser ved fyldt bassin evt. kan skyldes, at kuppelristen i bassinets afløb stopper til pga. det slåede græs. I den efterfølgende figur er vist et foto af afløbet.

Hvis risten stopper til, er det sandsynligt, at der vil kunne ske nødoverløb gennem udluftningen, da det vil blive dykket og dermed ikke tilstopper. Hvis dimensionen af udlufts-røret er 110 mm, vurderes det at have tilstrækkelig kapacitet, da det svarer til afløbsledningens dimension. Dermed vil bassinet i middel blive fyldt én gang hvert andet år.

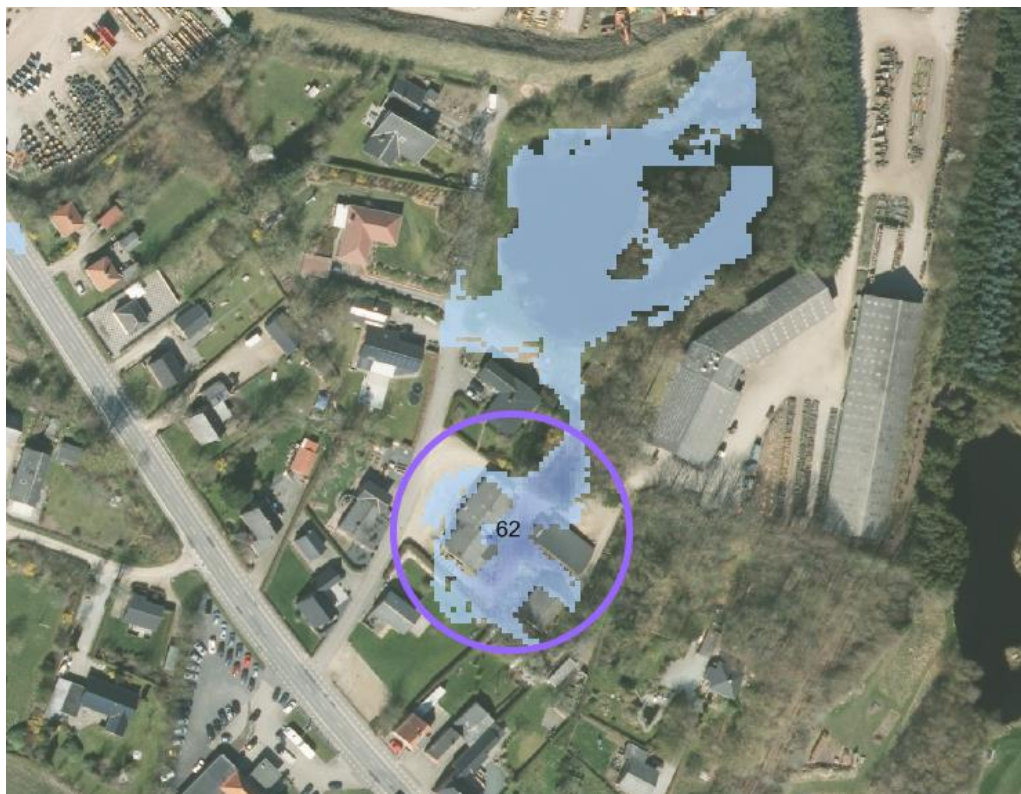
Figur 6.1 Klimaplanens angivelse af oversvømmelser ved Moselund ved en 50 års hændelse. Jo mørkere blå farve, jo større vanddybde

Ud fra ovenstående figur og oplysninger om vanddybde fra kommunens Kortinfo kan det konstateres Moselund 4 teoretisk set bliver berørt af mere end 10 cm vand på terrænet ved en 50 års hændelse.

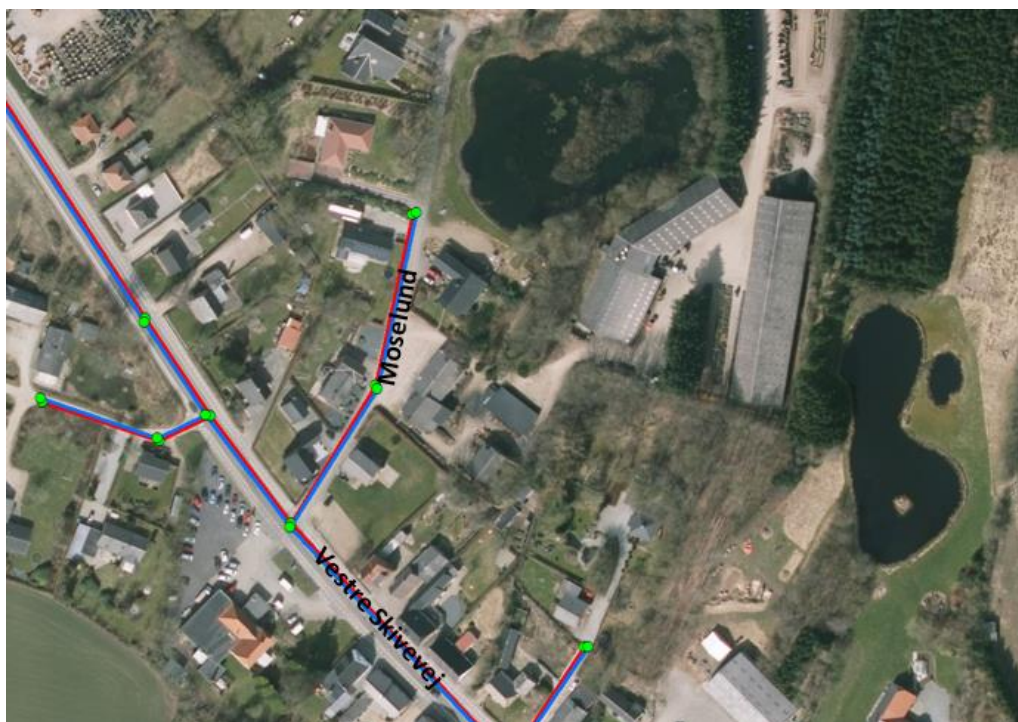
Figur 6.3 Statusberegning i Sjørup. Den hydrauliske model er analyseret med en regnhændelse med en gentagelsesperiode på 5 år og klimafaktor på 1,3, da kloakken er projekteret og kommer til udførelse i perioden 2020-2021. De grønne markeringer viser brønde, hvor der ikke er stuvning på terræn, som også er dimensioneringsforudsætningen

Ved en hydraulisk beregning med en regnhændelse med gentagelsesperiode på 5 år og klimafaktor 1,3, forekommer ingen stuvninger over terræn i Moselund. Se efterfølgende Figur 6.3.

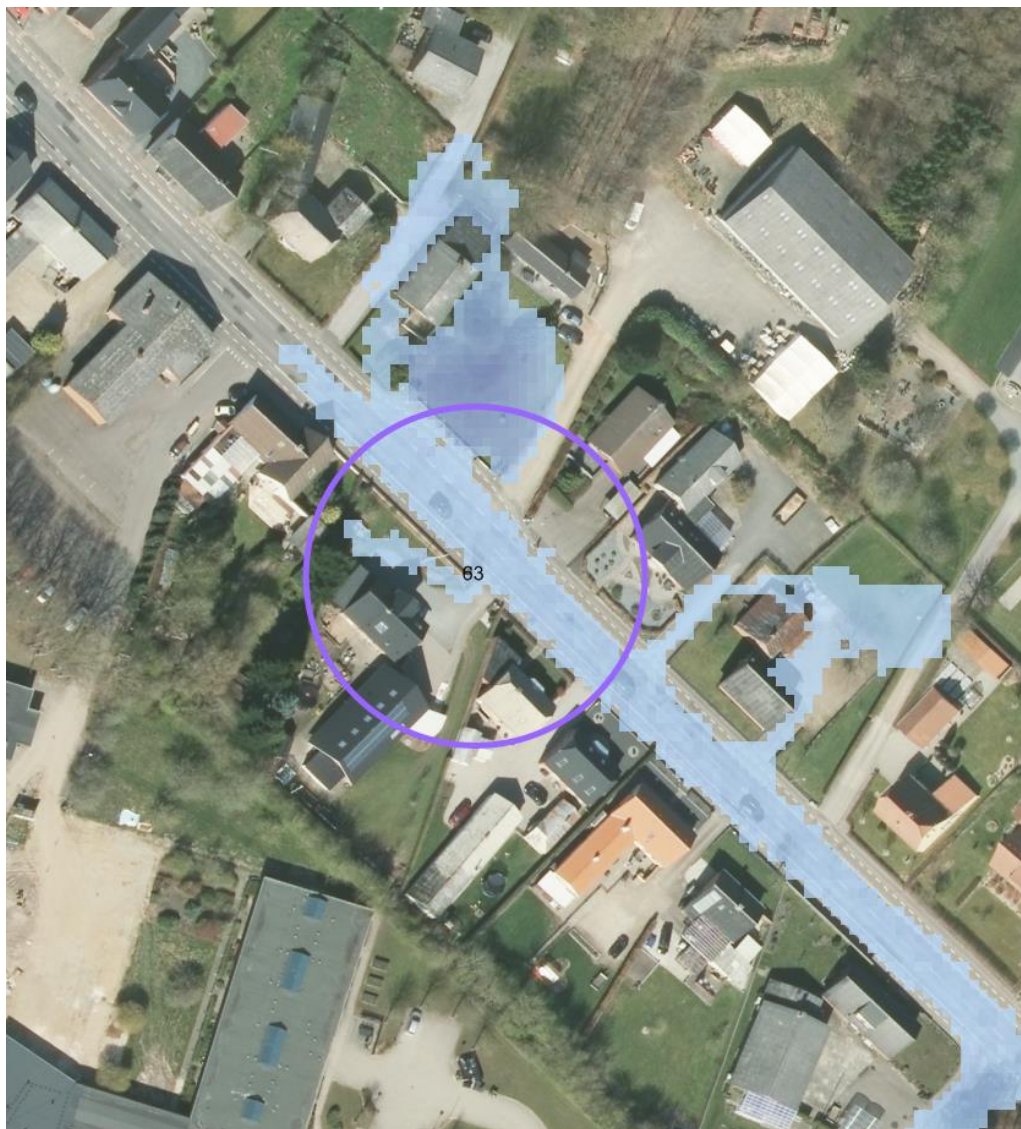
Figur 7.1 Klimaplanens angivelse af oversvømmelser ved Vestre Skivevej ved en 50 års hændelse. Jo mørkere blå farve, jo større vanddybde

Ud fra ovenstående figur og oplysninger om vanddybde fra kommunens [Kortinfo](#) kan det konstateres at Vestre Skivevej 147 bliver berørt af mere end 10 cm vand på terræn ved en 50 års hændelse. På dette sted er der en lavning i terrænet, hvorfor vandet naturligt samler sig på dette sted.

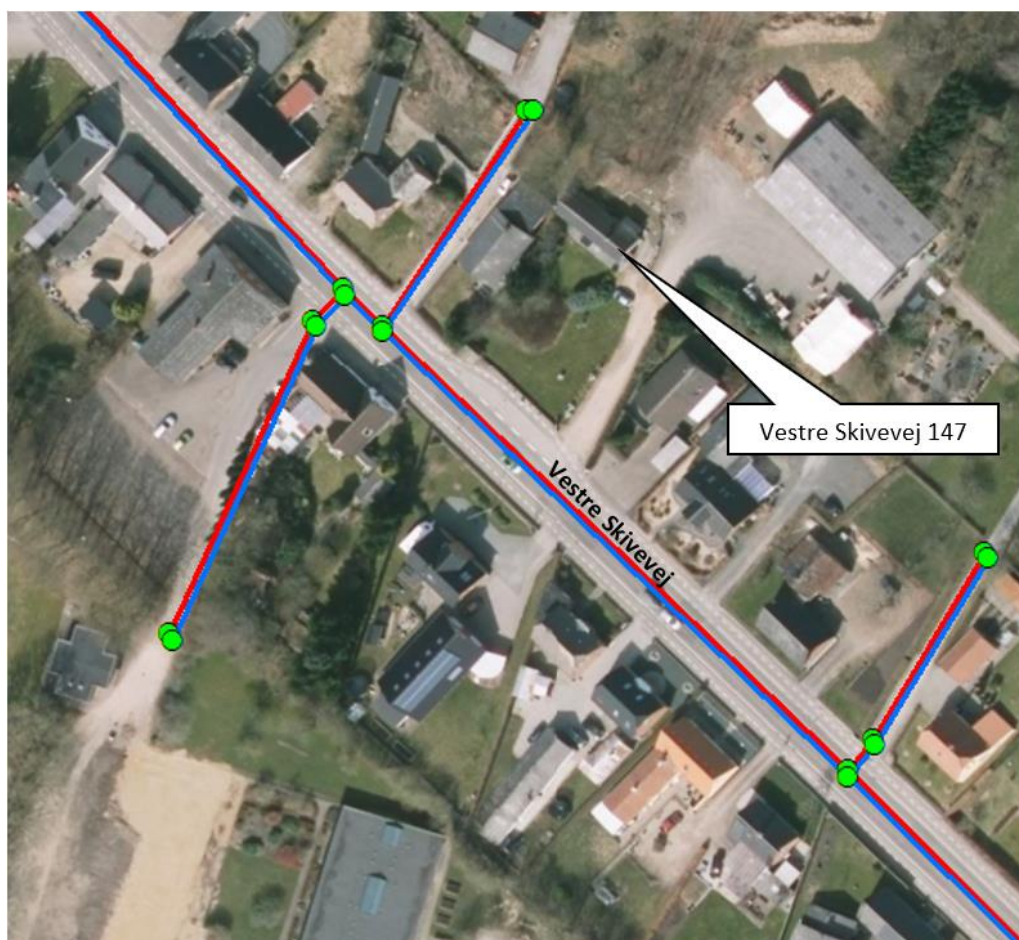
Figur 7.2 Statusberegning med regnhændelse med 5 års gentagelsesperiode og klimafaktor 1,3. De grønne markeringer viser brønde, hvor der ikke er stuvning på terræn, som også er dimensionsforudsætningen

I den hydrauliske statusberegning forekommer ingen stuvninger over terræn, se nedenstående Figur 7.2.

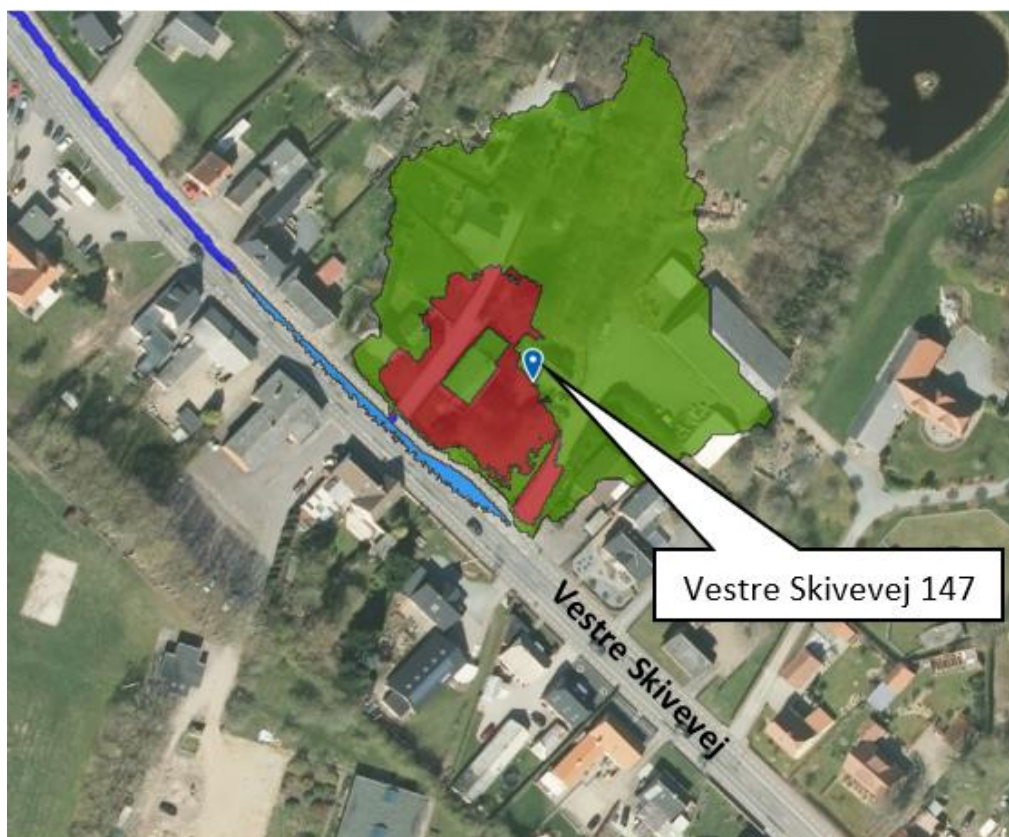
Figur 7.4 Strømningsopland til Vestre Skivevej 147. Strømningsoplandet er på ca. 0,81 ha.

Strømningsoplandet til Vestre Skivevej 147 er vist på efterfølgende Figur 7.4. Det ses af strømningsoplandet, at Vestre Skivevej 147 befinder sig i en lavning, hvor overfladevandet naturligt vil strømme til under kraftige regn. Så hvis der i fremtiden skulle komme vand i lavningen, skyldes det ikke regnvandskloakken.

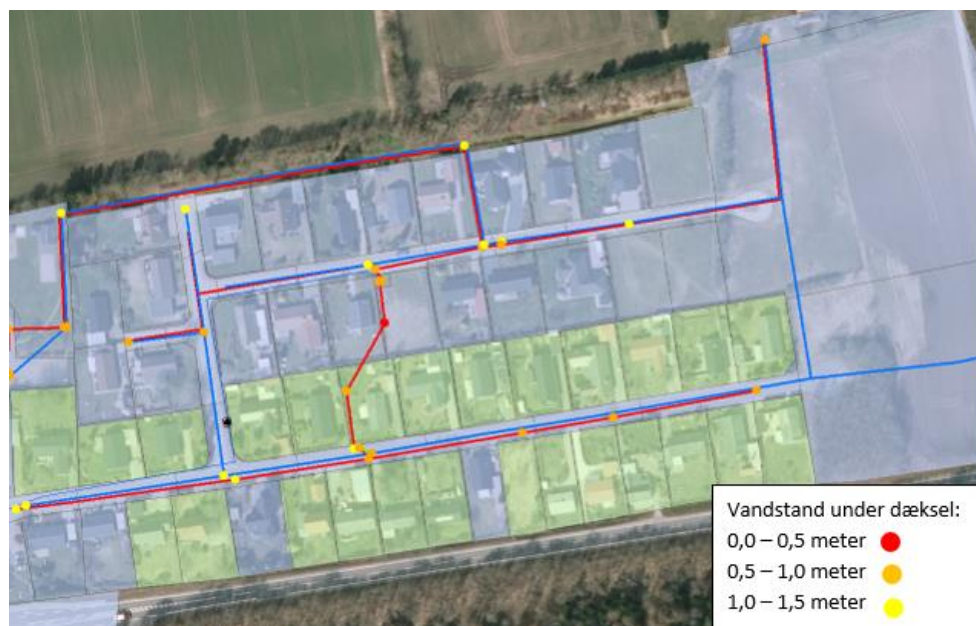
Figur 8.2 Vandstand under dæksel ved en 1 års regn. Tag- og overfladevand fra grunde med grønlig markering er tilsluttet spildevandskloakken

Spildevandskloakken ender i en pumpestation, der er placeret på Markvænget 8. Denne har en pumpeydelse på 7-9 l/sek. Dermed har den ikke kapacitet til at håndtere regnvandet, som under en 1 års regn vil aflede ca. 60 l/sek. Energi Viborg Vand A/S oplyser, at de ved nærmere undersøgelser har lokaliseret en forbindelse/nødoverløb i Skovvænget mellem brønd 621007S og 621015R. I den efterfølgende figur er vist resultatet af opstuvninger under en 1 års regn.

Ovenstående figur viser, at vandstanden er tæt ved terræn i flere brønde på spildevandskloakken, men der er ikke oversvømmelse på terræn ved en 1 års hændelse.

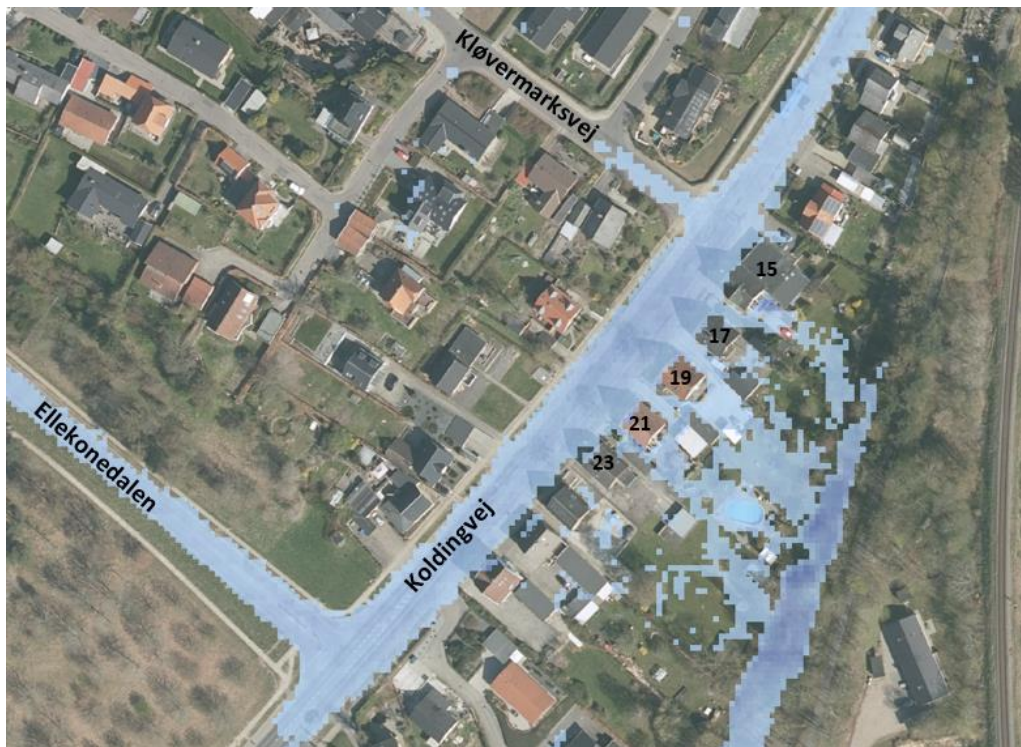
Figur 9.1 Klimaplanens angivelse af oversvømmelser ved Koldingvej, Viborg ved en 50 års hændelse. Jo mørkere blå farve, jo større vanddybde

Ud fra ovenstående figur og oplysninger om vanddybde fra kommunens [Kortinfo](#) kan det konstateres at følgende bliver berørt af mere end 10 cm vand på terræn ved en 50 års hændelse:

- Dele af vejarealet på Koldingvej, Ellekonedalen og Kløvermarksvej.
- Omkring ejendommene Koldingvej 17-23, som det også er oplevet.

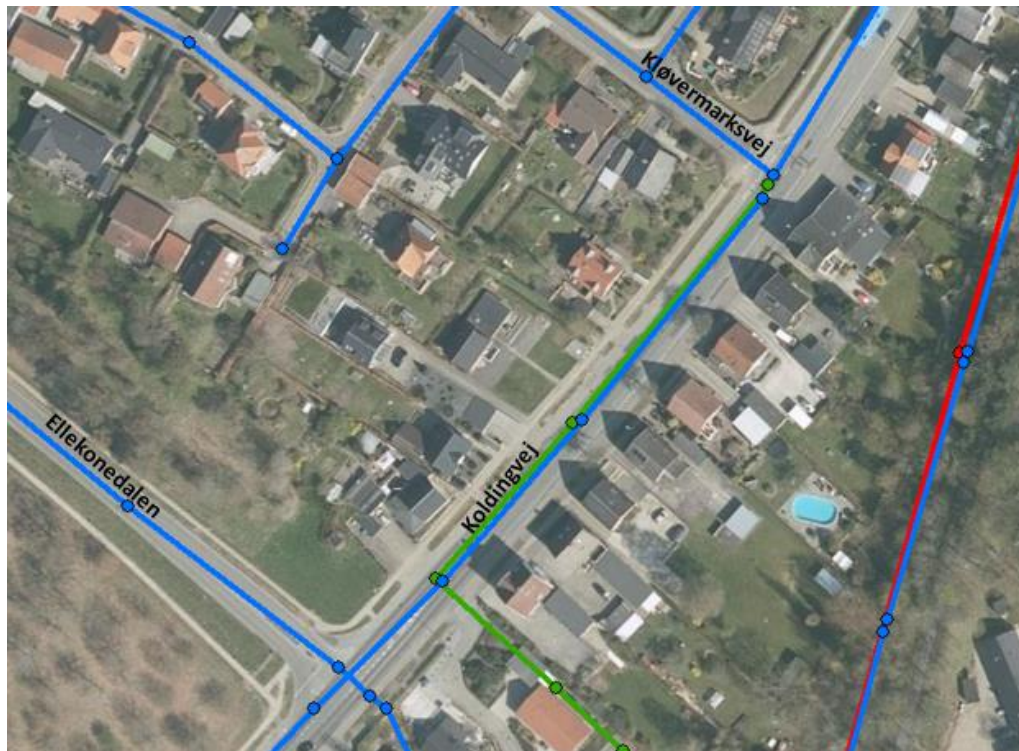
Figur 9.2 Kloaksystemet i Koldingvej. I Koldingvej er vist både fælles- og regnvandsledningerne, for Ellekonebakken, Kløvermarksvej og øvrige sideveje er kun vist regnvandsledninger.

Energi Viborg Vand A/S udfører fra 2019-2021 separering af Gyvelvej, Irisvej, Koldingvej, Lavendelvej, Rosenvænget, Solsikkevej og Violvej. I beregningerne anvendes den planlagte separatkloak, som er analyseret som beskrevet i afsnit 3.2.1. Beregningen

viser, at der ikke er opstuvninger over terræn. Den nye kloak fremgår af efterfølgende Figur 9.2.

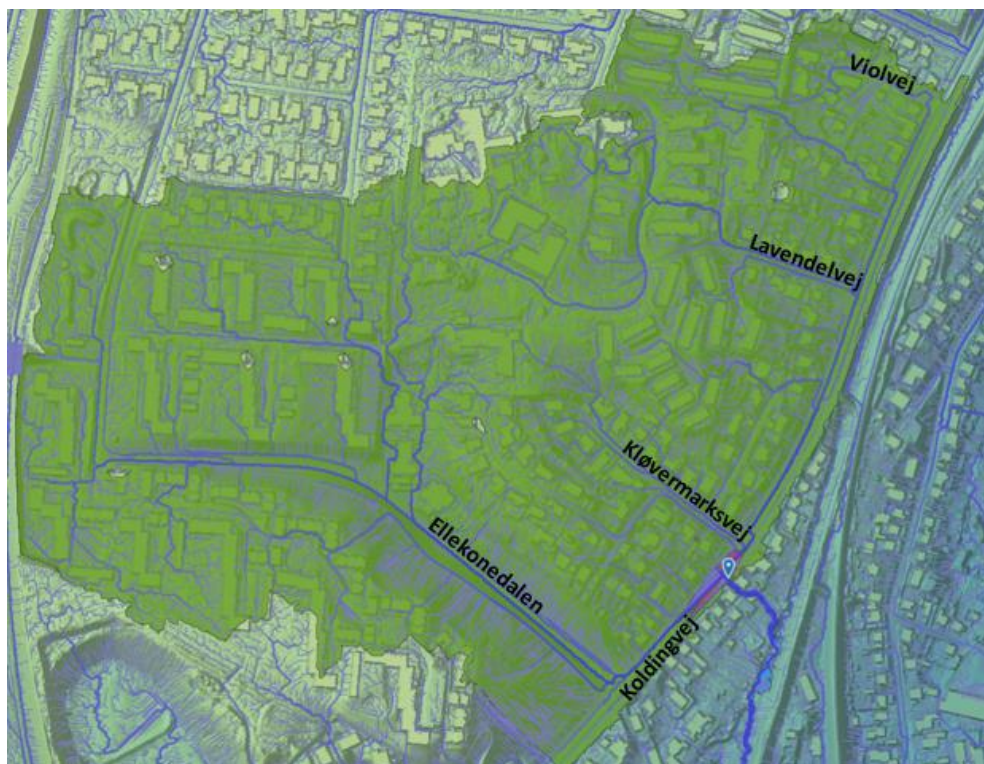
Figur 9.5 Strømningsopland til Koldingvej 19. Strømningsoplandet er på ca. 31 ha.

På nedenstående Figur 9.5 er vist strømningsoplandet til Koldingvej 19 på 31 ha. Strømningsvejen fra oplandet er mellem ejendommene Koldingvej 17 og 19.
