## Fischers Plads Viborg

Vurdering af muligheder for udnyttelse af parkeringsareal

Maj 2019

Viborg Ingeniørerne er af Viborg Kommune blevet bedt om at undersøge forskellige scenarier for udnyttelse af eksisterende parkeringsareal på Fischers Plads i Viborg til øget parkeringskapacitet eller en alternativ udnyttelse med kombineret parkering, erhverv og boliger.

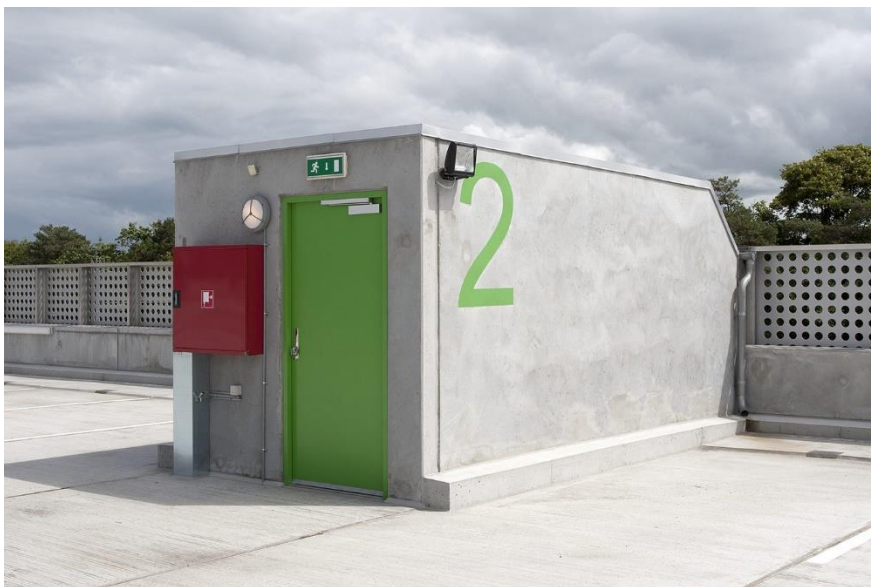
Trappetårn ført med op over øverste parkeringsdæk. Sydvestjysk Sygehus, Esbjerg

I forhold til differentieringen mellem scenarie 2 og 3, vil det under scenarie 2 være forudsat, at selve trapperummene og elevatorskakten i niveau 0 bliver etableret, men uden montage af trapper og elevator. Der vil i scenarie 2 skulle lukkes med et midlertidigt betondæk over trapperum og elevatorskakt.

I forbindelse med gennemførelse af scenarie 3, hvor det ekstra parkeringsdæk etableres, skal de midlertidige dæk kunne fjernes igen, hvorefter der kan bygges videre på trappetårnet og der monteres trapper og elevator.
