## Fischers Plads Viborg

Vurdering af muligheder for udnyttelse af parkeringsareal

Maj 2019

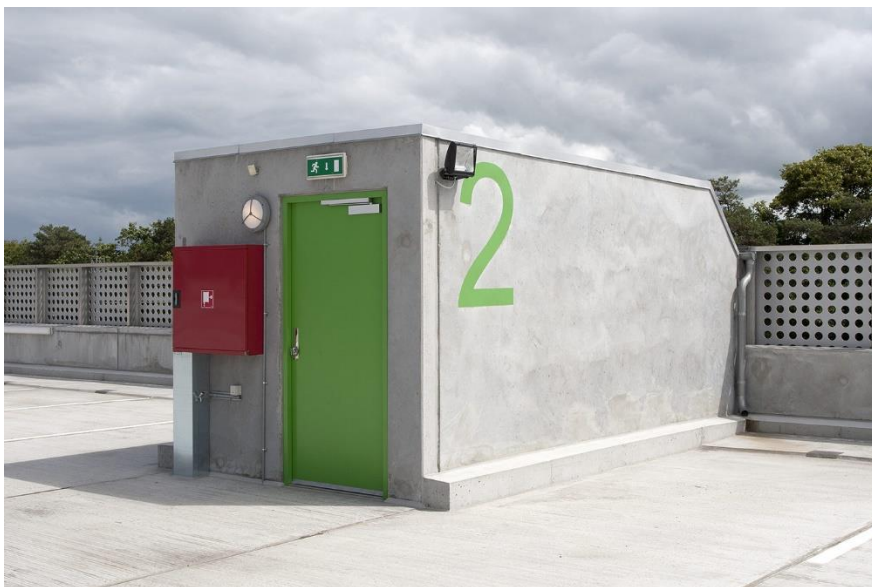
Trappetårn ført med op over øverste parkeringsdæk. Sydvestjysk Sygehus, Esbjerg

I forhold til differentieringen mellem scenarie 2 og 3, vil det under scenarie 2 være forudsat, at selve trapperummene og elevatorskakten i niveau 0 bliver etableret, men uden montage af trapper og elevator. Der vil i scenarie 2 skulle lukkes med et midlertidigt betondæk over trapperum og elevatorskakt.

I forbindelse med gennemførelse af scenarie 3, hvor det ekstra parkeringsdæk etableres, skal de midlertidige dæk kunne fjernes igen, hvorefter der kan bygges videre på trappetårnet og der monteres trapper og elevator.
