Sejbæk

Restaurering af Sejbæk, o8779_b

Modelleret sommermiddel vandspejl

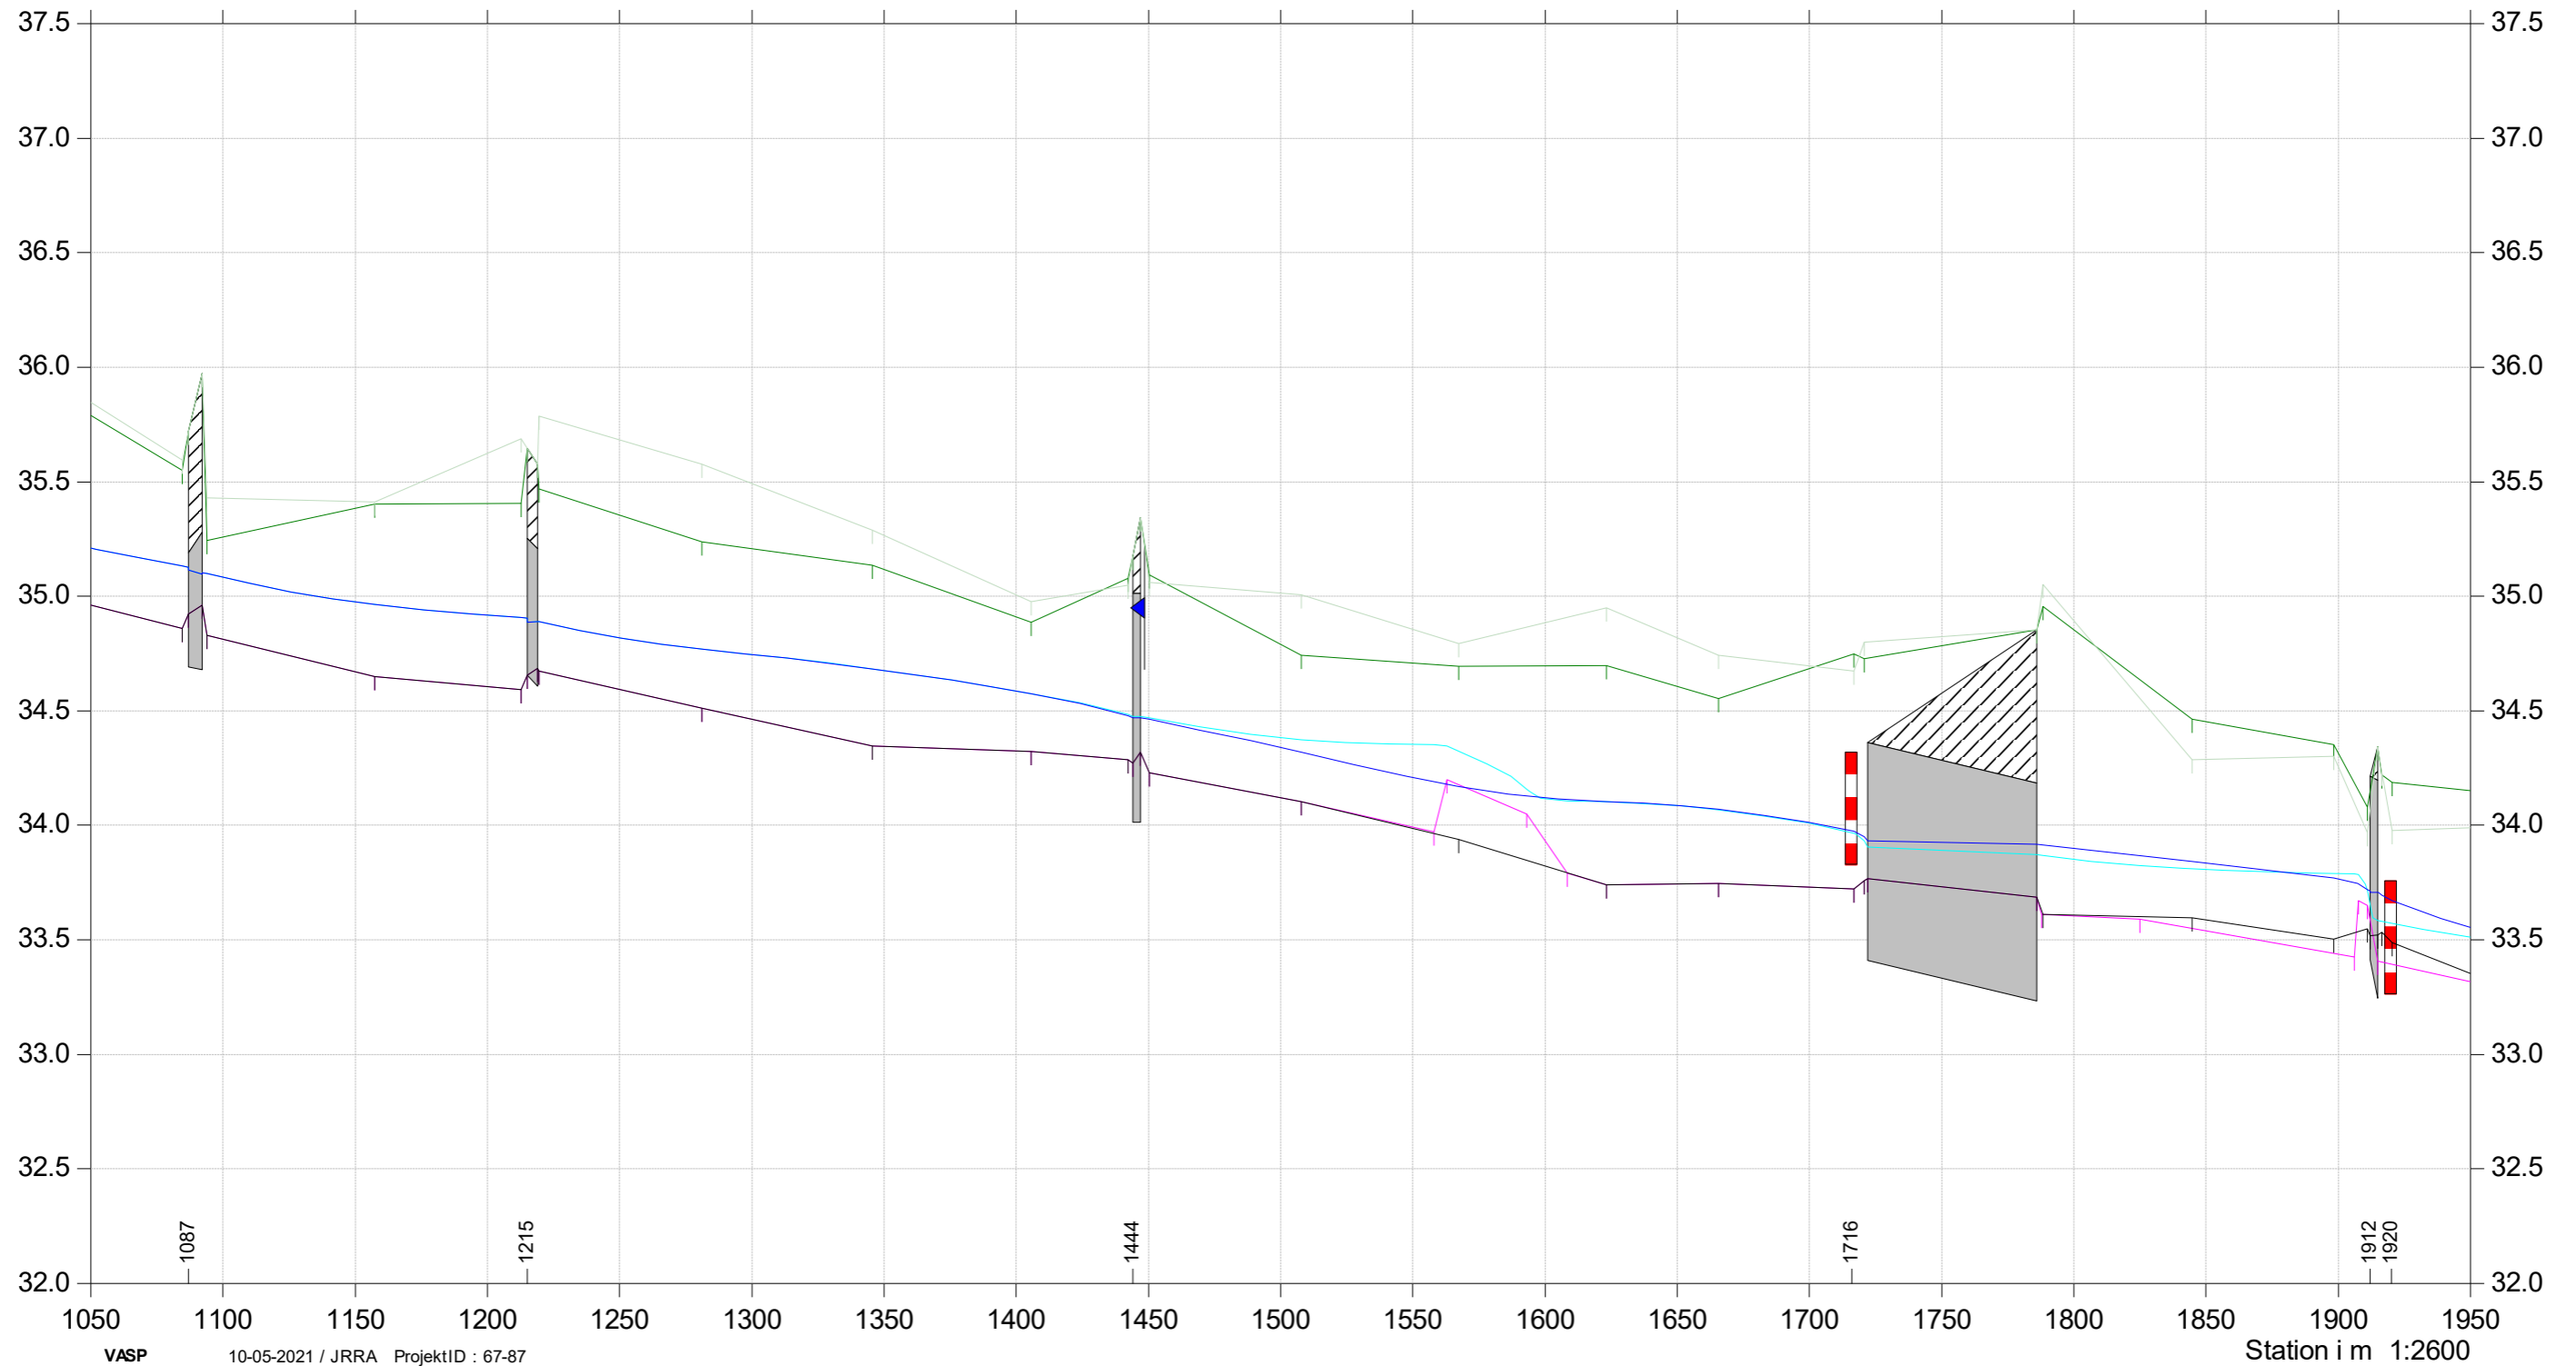
- Terræn Højre
- Terræn venstre
- Opmålt bund
- Projekteret bund - elastikket
- Sommermiddel modelleret - eksisterende
- Sommermiddel modelleret - projekteret

Kote i m DVR90 1:30

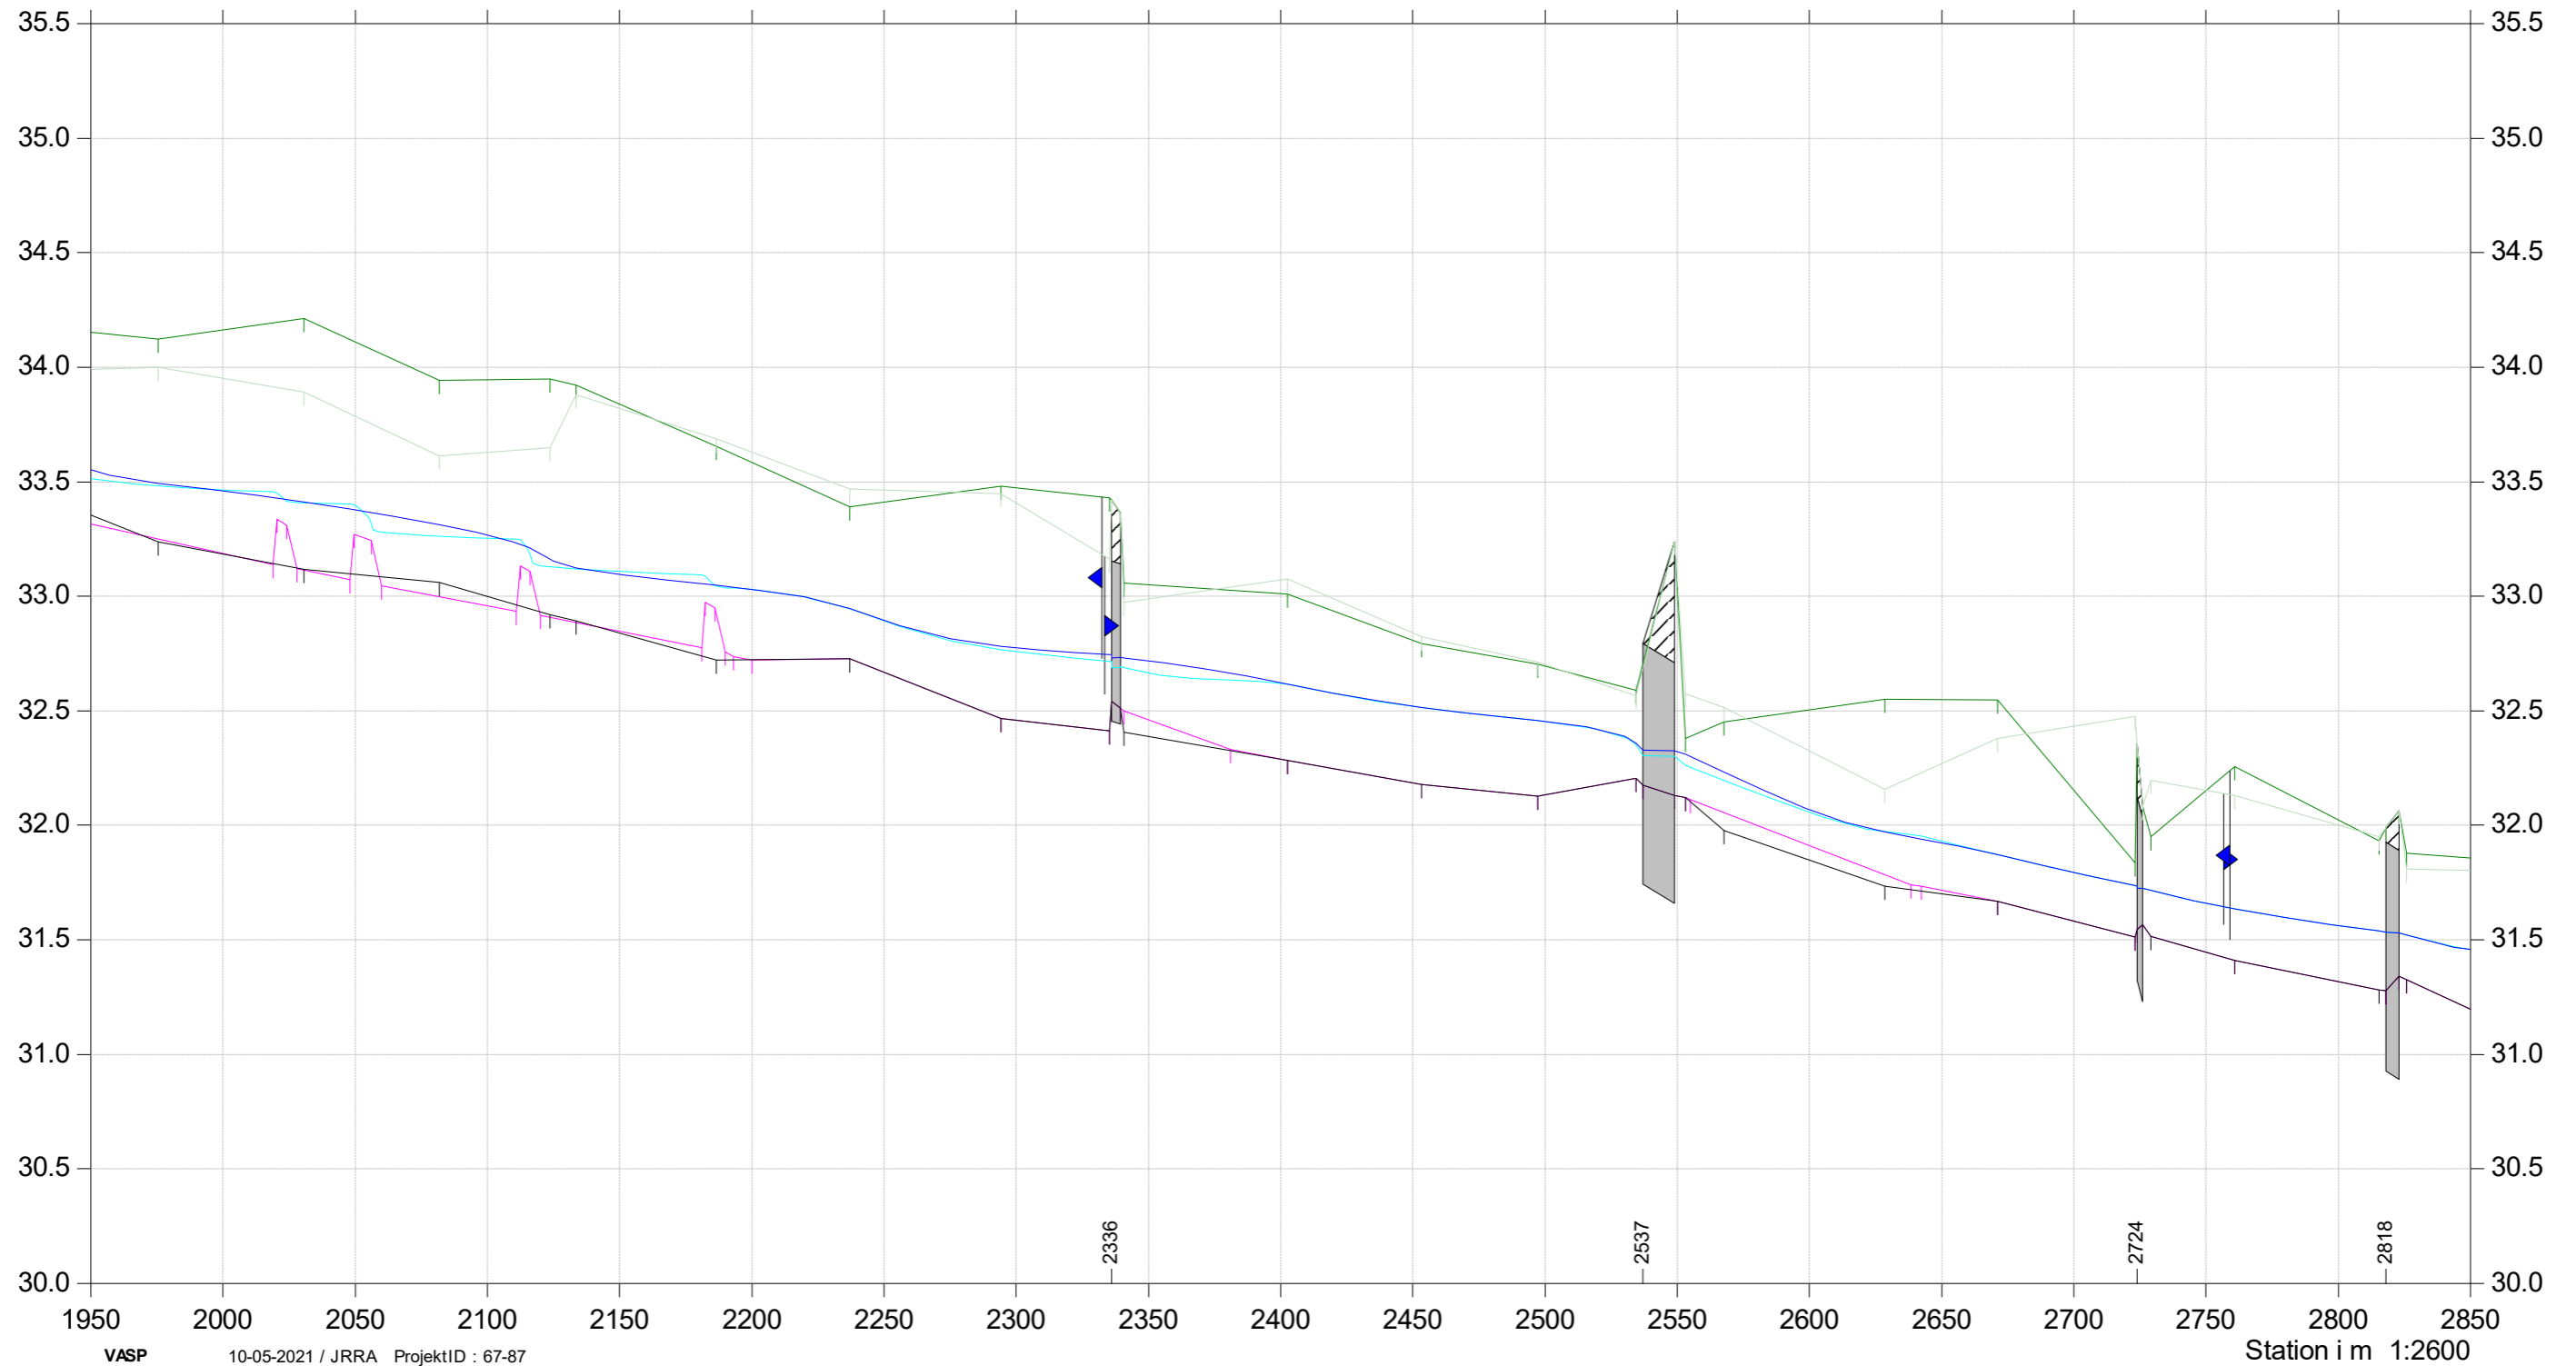
Modelleret sommermiddel vandspejl

- Terræn Højre
- Terræn venstre
- Opmålt bund
- Projekteret bund - elastikket
- Sommermiddel modelleret - eksisterende
- Sommermiddel modelleret - projekteret

Kote i m DVR90 1:30

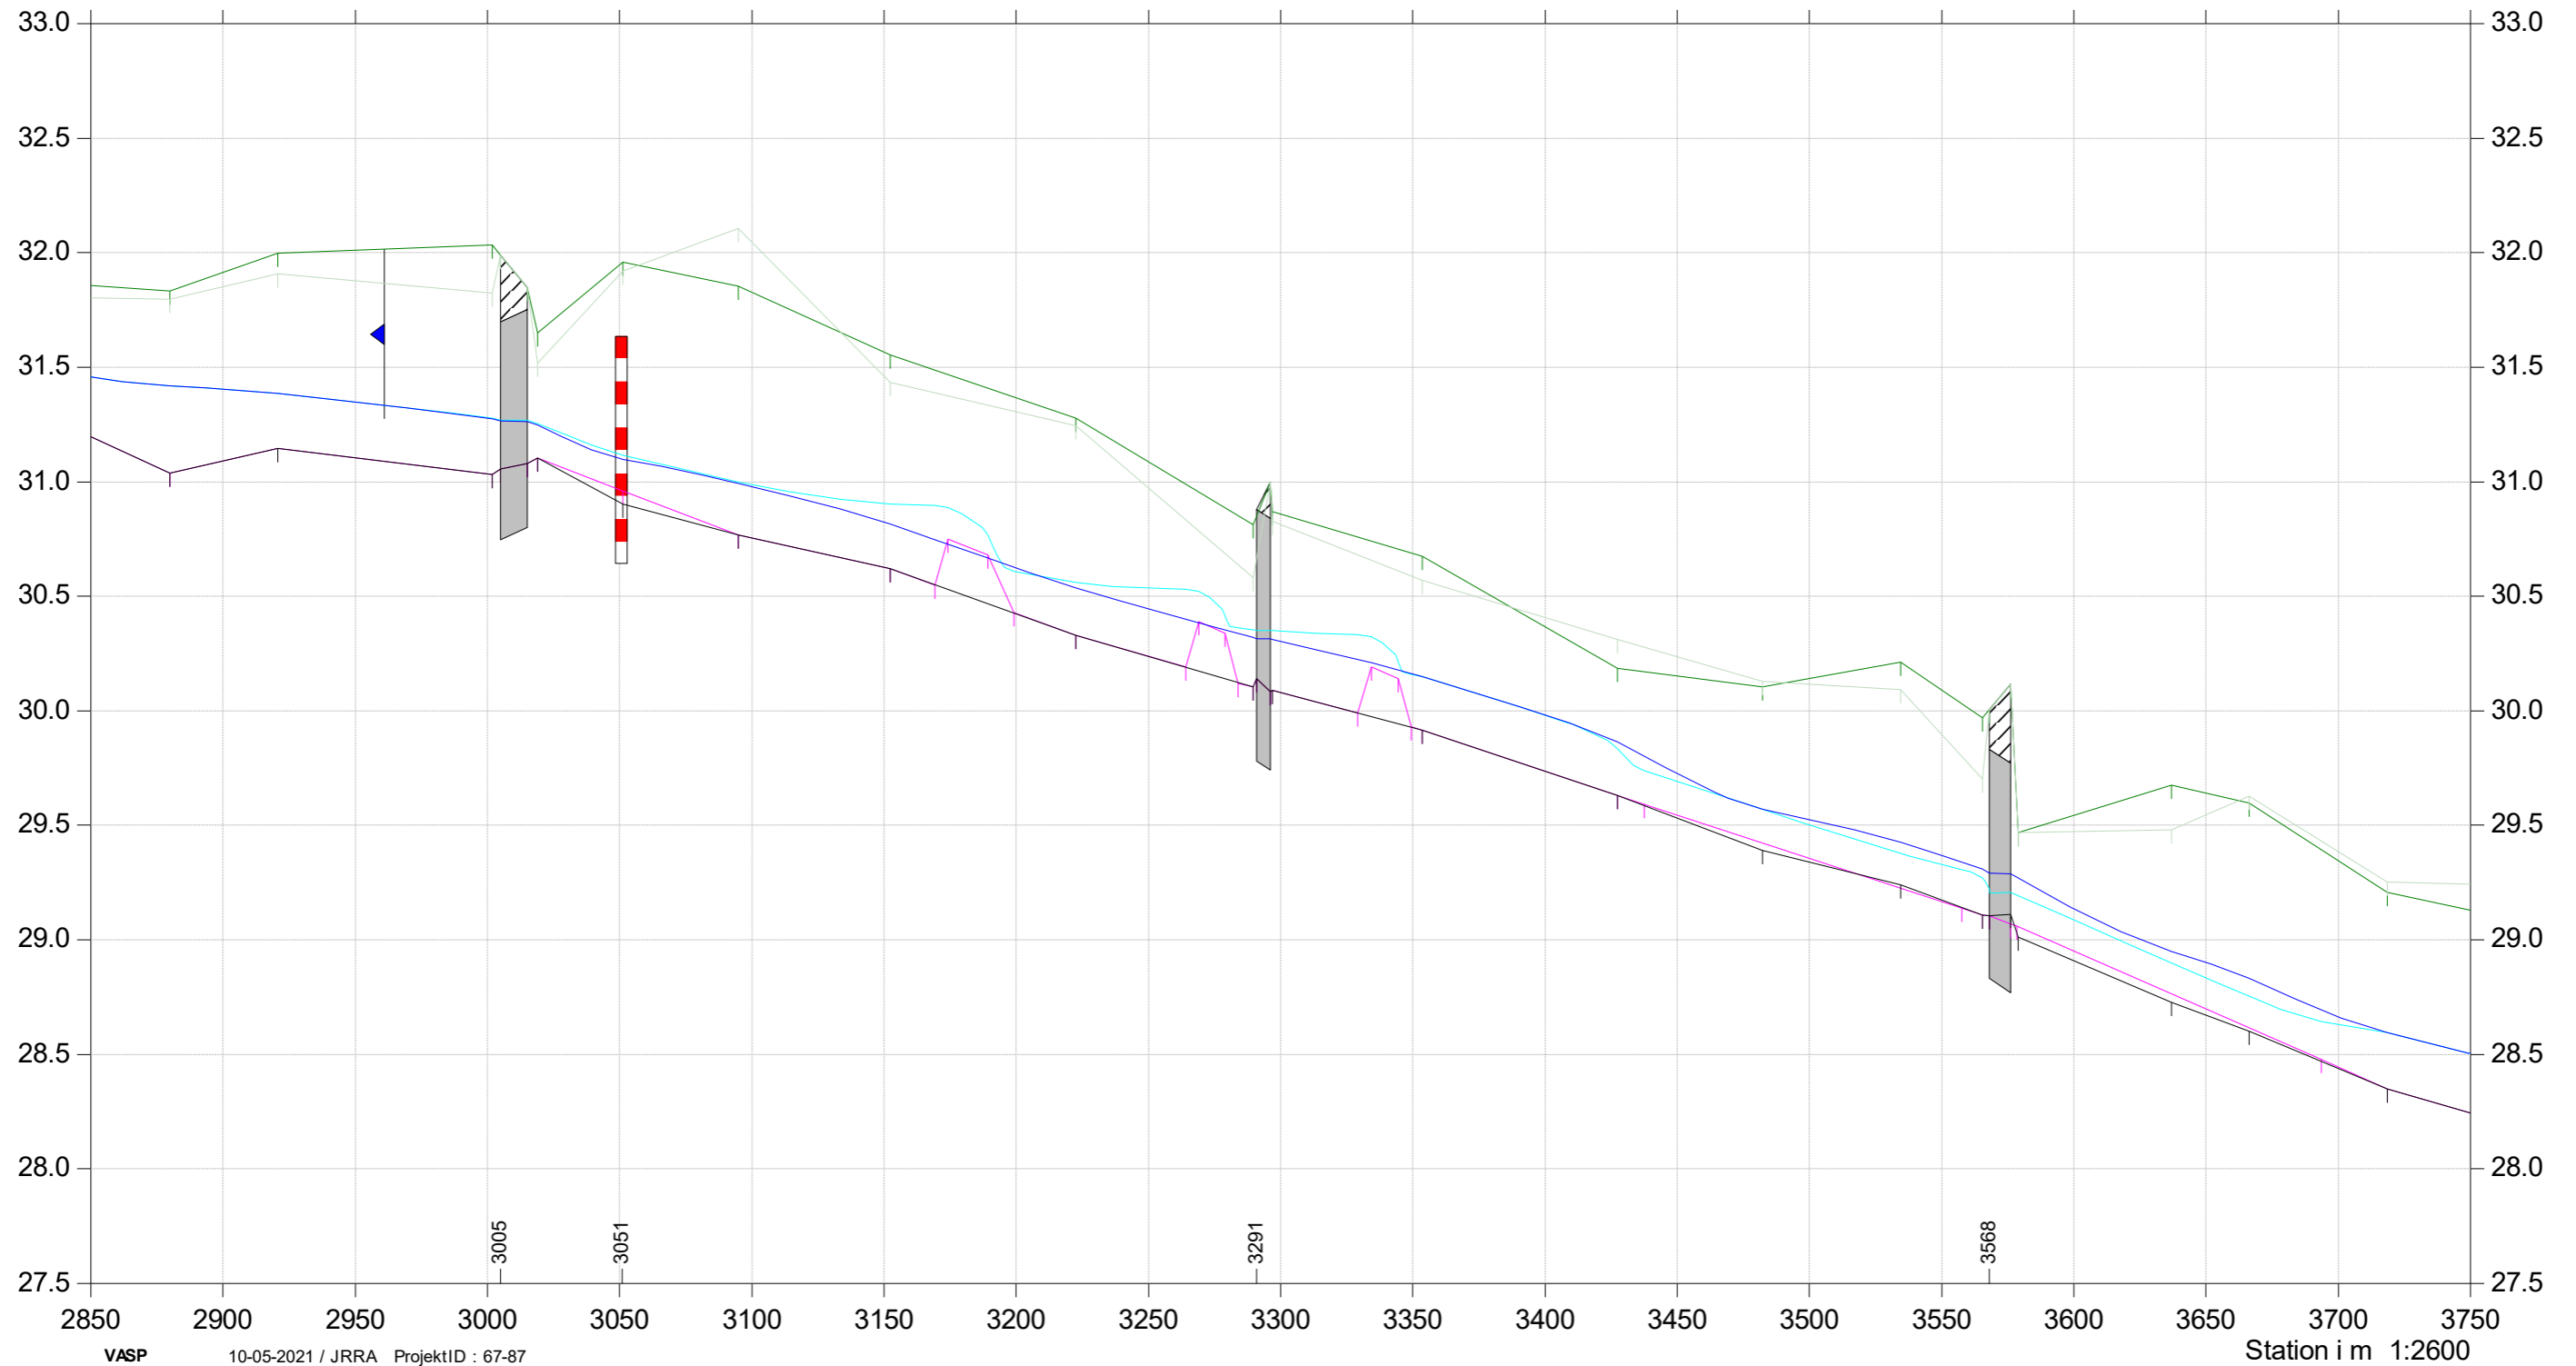
Modelleret sommermiddel vandspejl

- Terræn Højre
- Terræn venstre
- Opmålt bund
- Projekteret bund - elastikket
- Sommermiddel modelleret - eksisterende
- Sommermiddel modelleret - projekteret

Kote i m DVR90 1:30

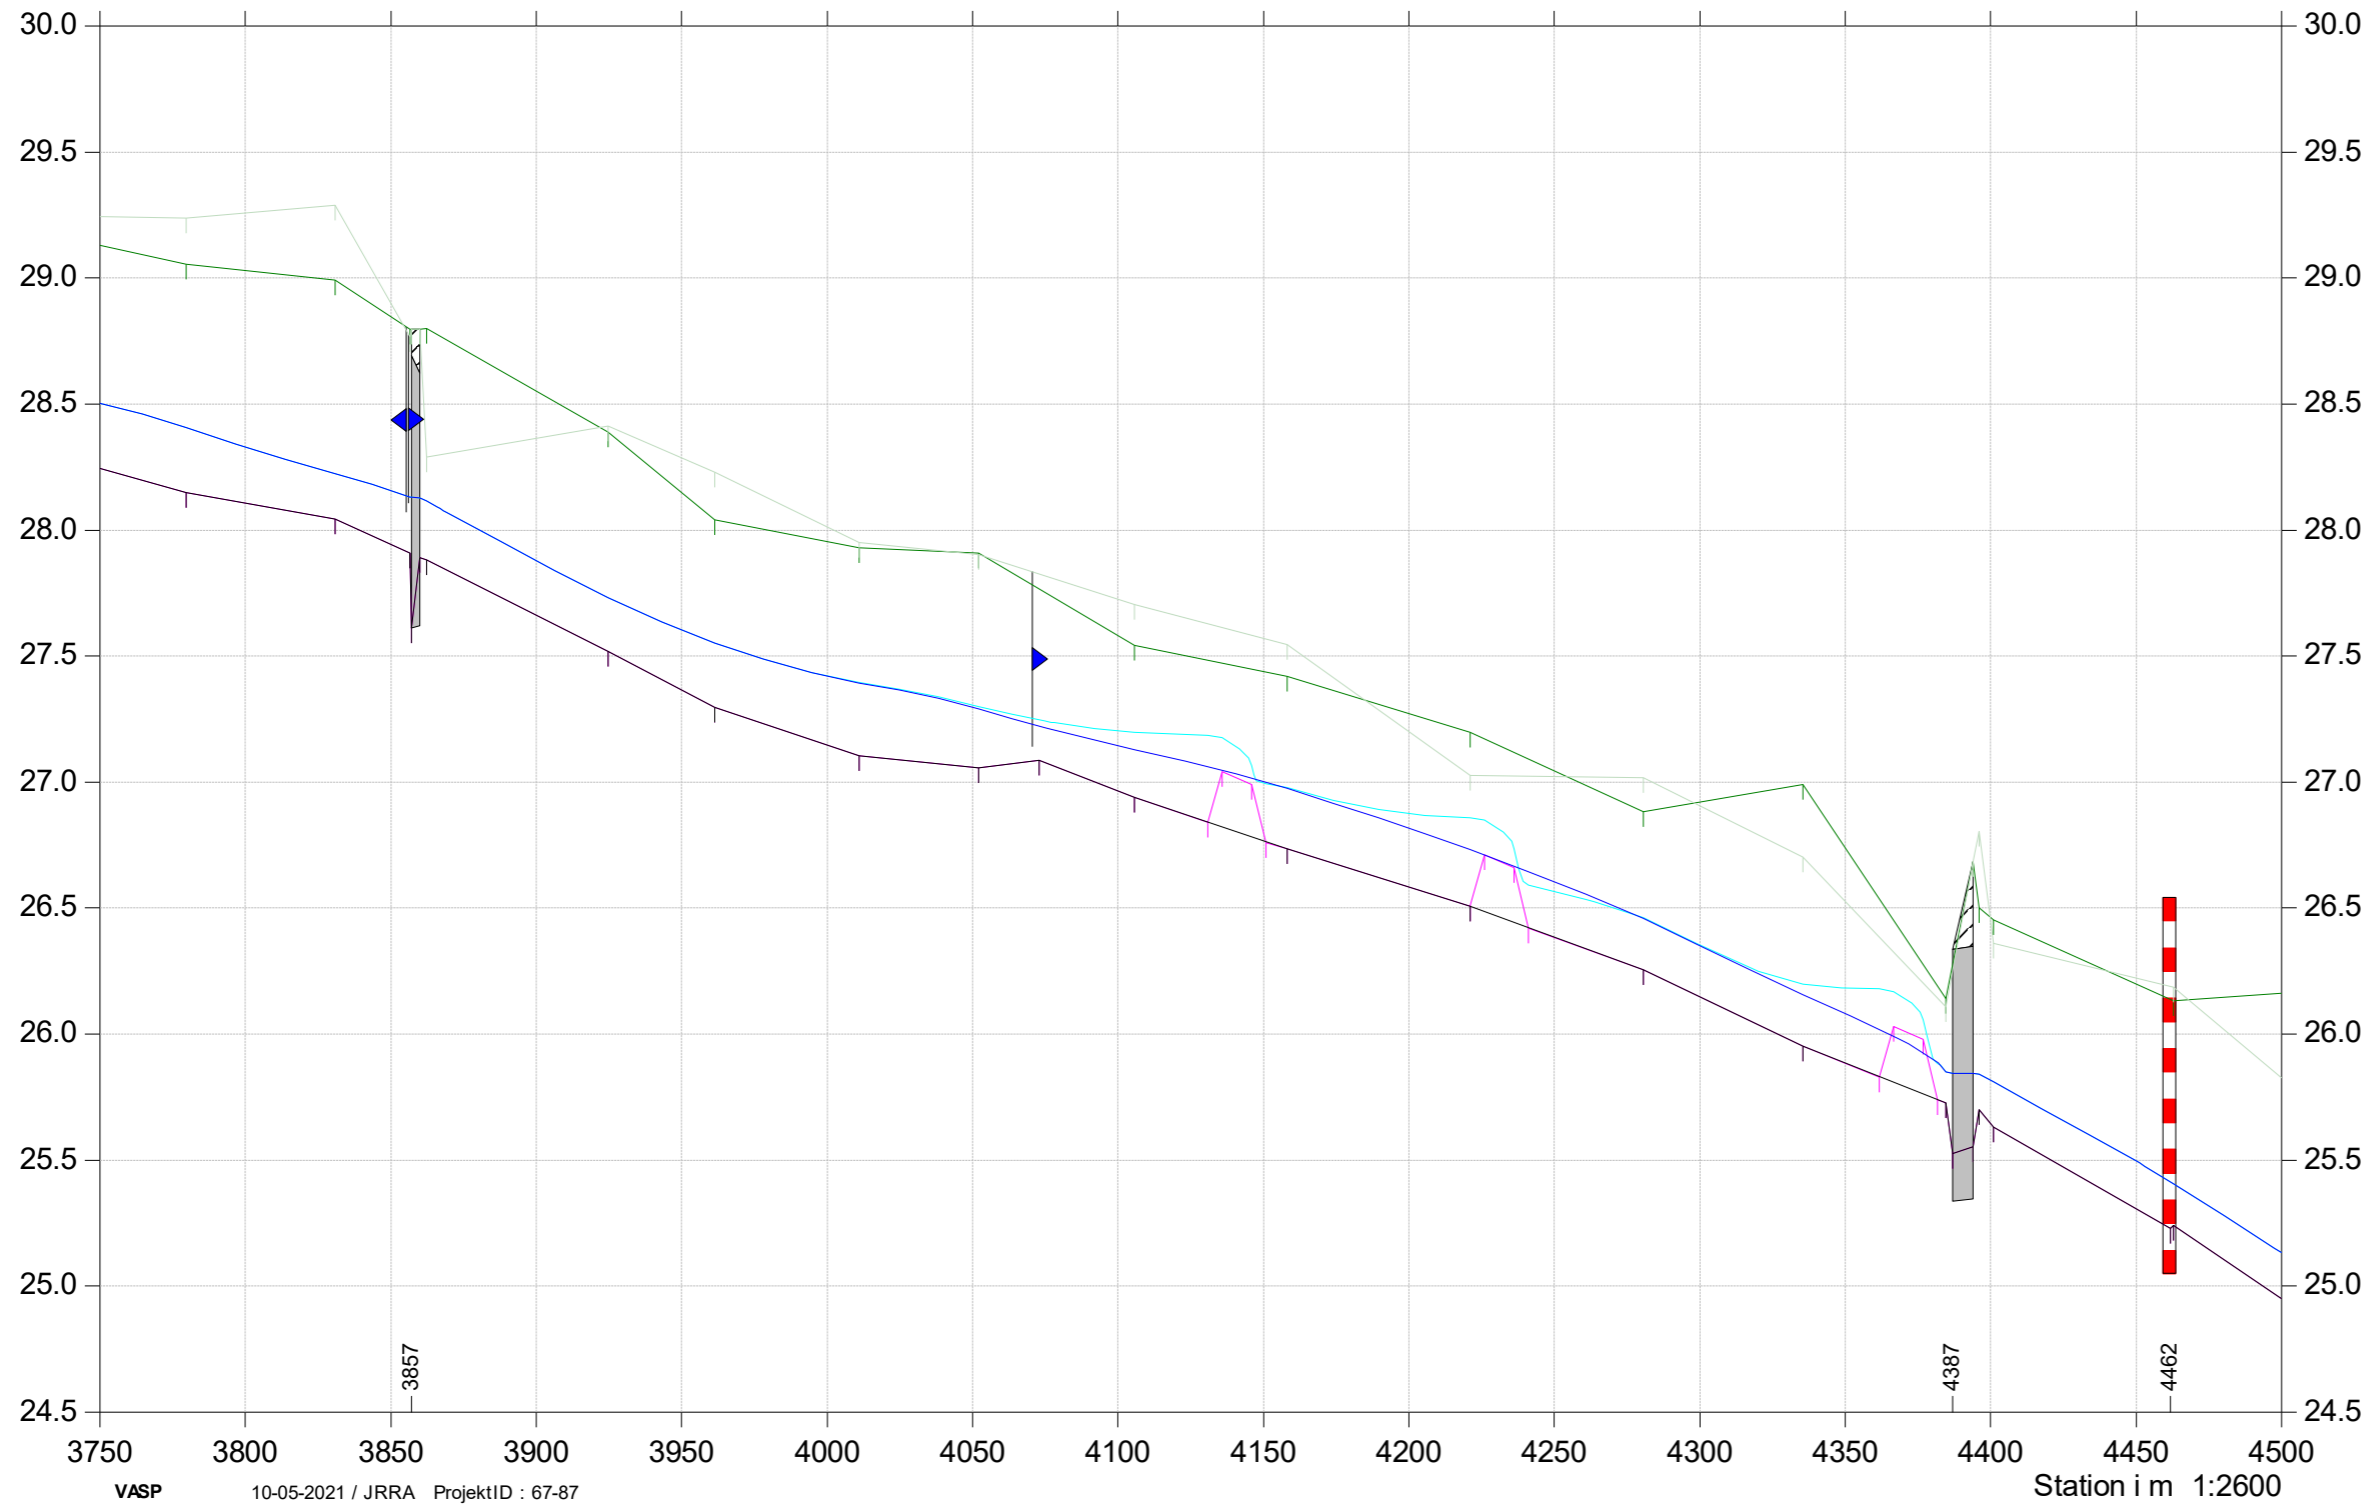
Modelleret sommermiddel vandspejl

- Terræn Højre
- Terræn venstre
- Opmålt bund
- Projekteret bund - elastikket
- Sommermiddel modelleret - eksisterende
- Sommermiddel modelleret - projekteret

Kote i m DVR90 1:30
