## Offentliggørelse af restaureringsprojekt i Sejbæk ved Koldkurvej

Dato: 13-02-2025

Sagsnr.: 25/5018  
Sagsbehandler: vpflr

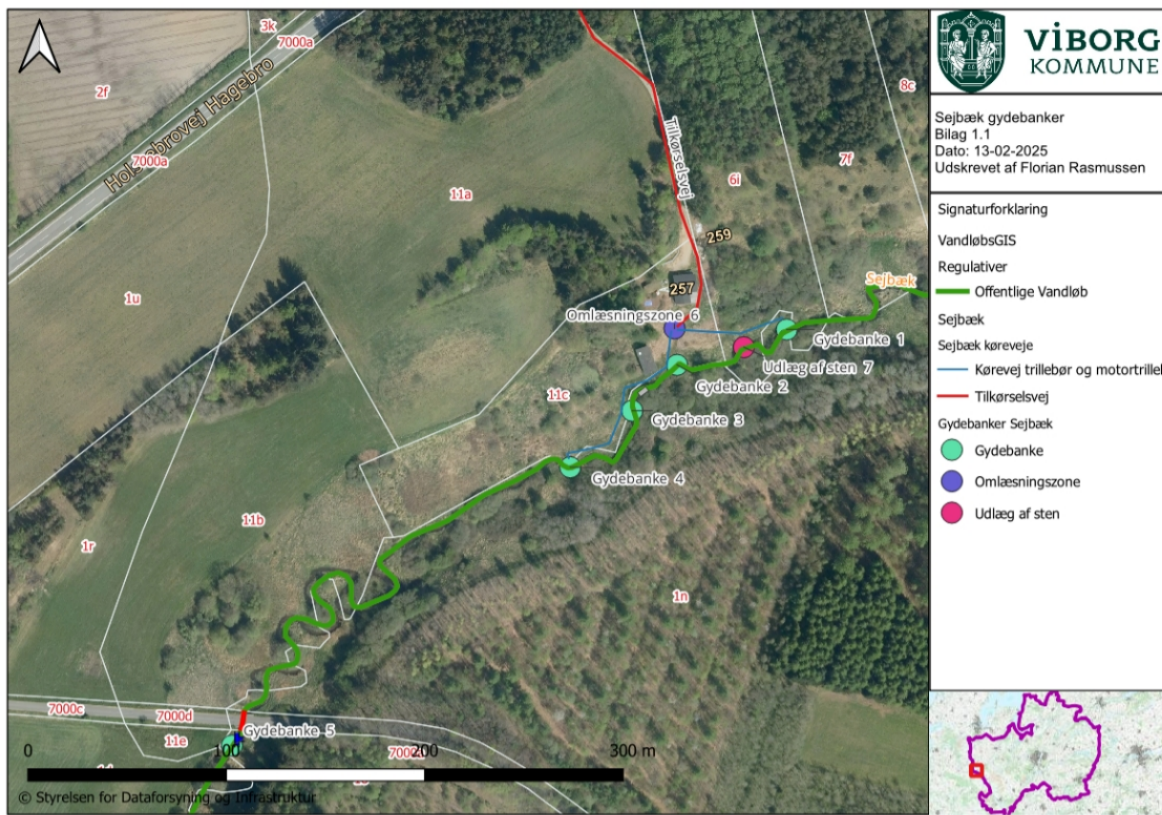
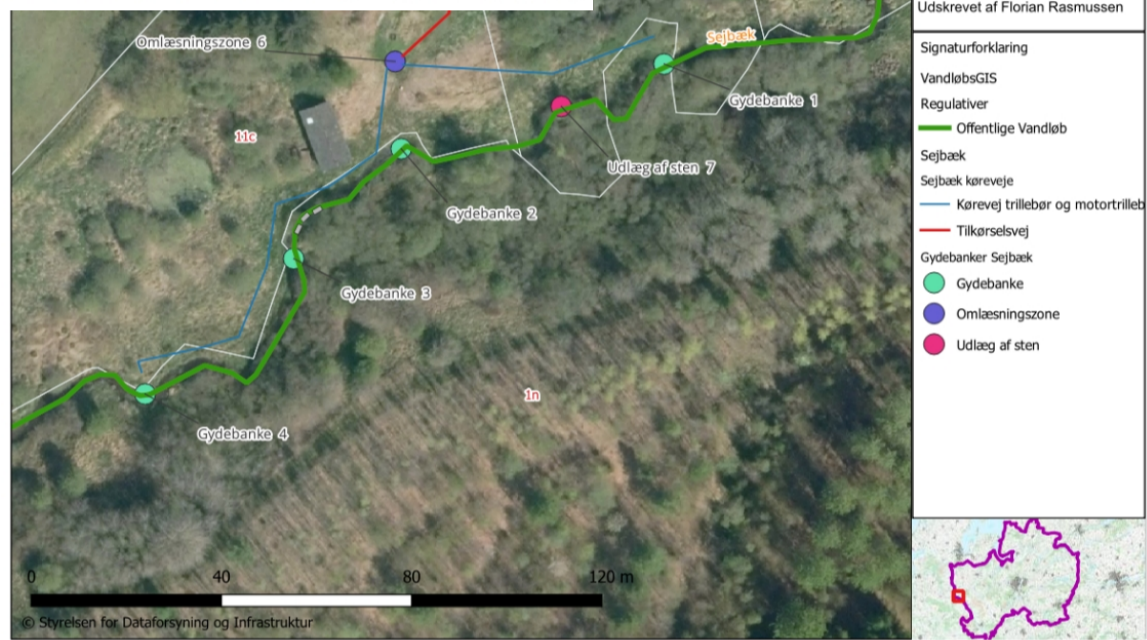
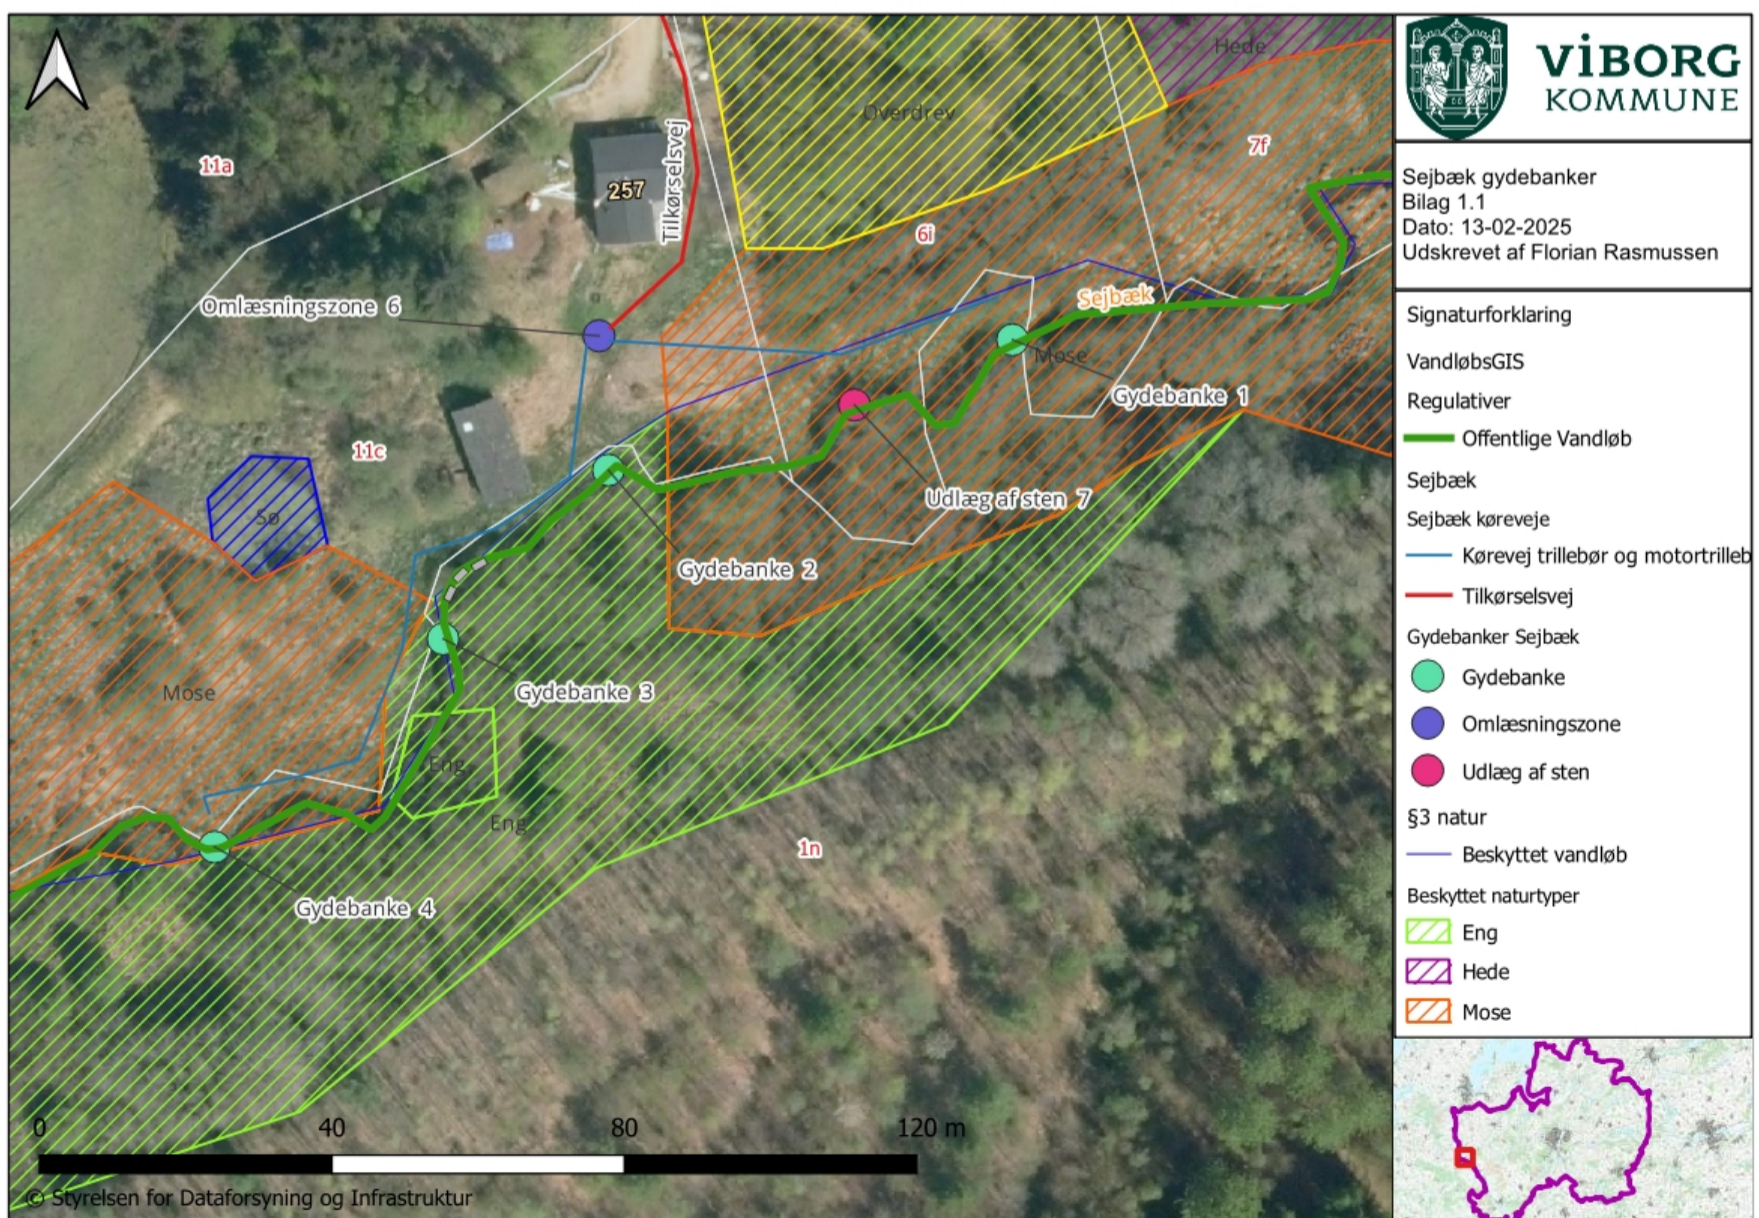
Bilag 1: Oversigtskort

Viborg Kommune offentliggør hermed forslag til et projekt om supplerende af gydebanke med nyt grus i Sejbæk ved Koldkurvej. Projektet berører matr.nr. 11c, Vridsted By, Vridsted; 1o og 1n, Koldkur Gde., Resen samt 1d, Egebjerg By, Vridsted. Projektet er aflyst fra Karup Å sammenslutningen (KÅS). Projektet omhandler at supplere 5 små gydebænke i Sejbæk med det formål at øge antallet af gyde- og opvækstområder for havørreder i vandløbet (se bilag 1).
