## Forslag til risikoområde nr. 78

### Lavning på Koldingvej, Viborg

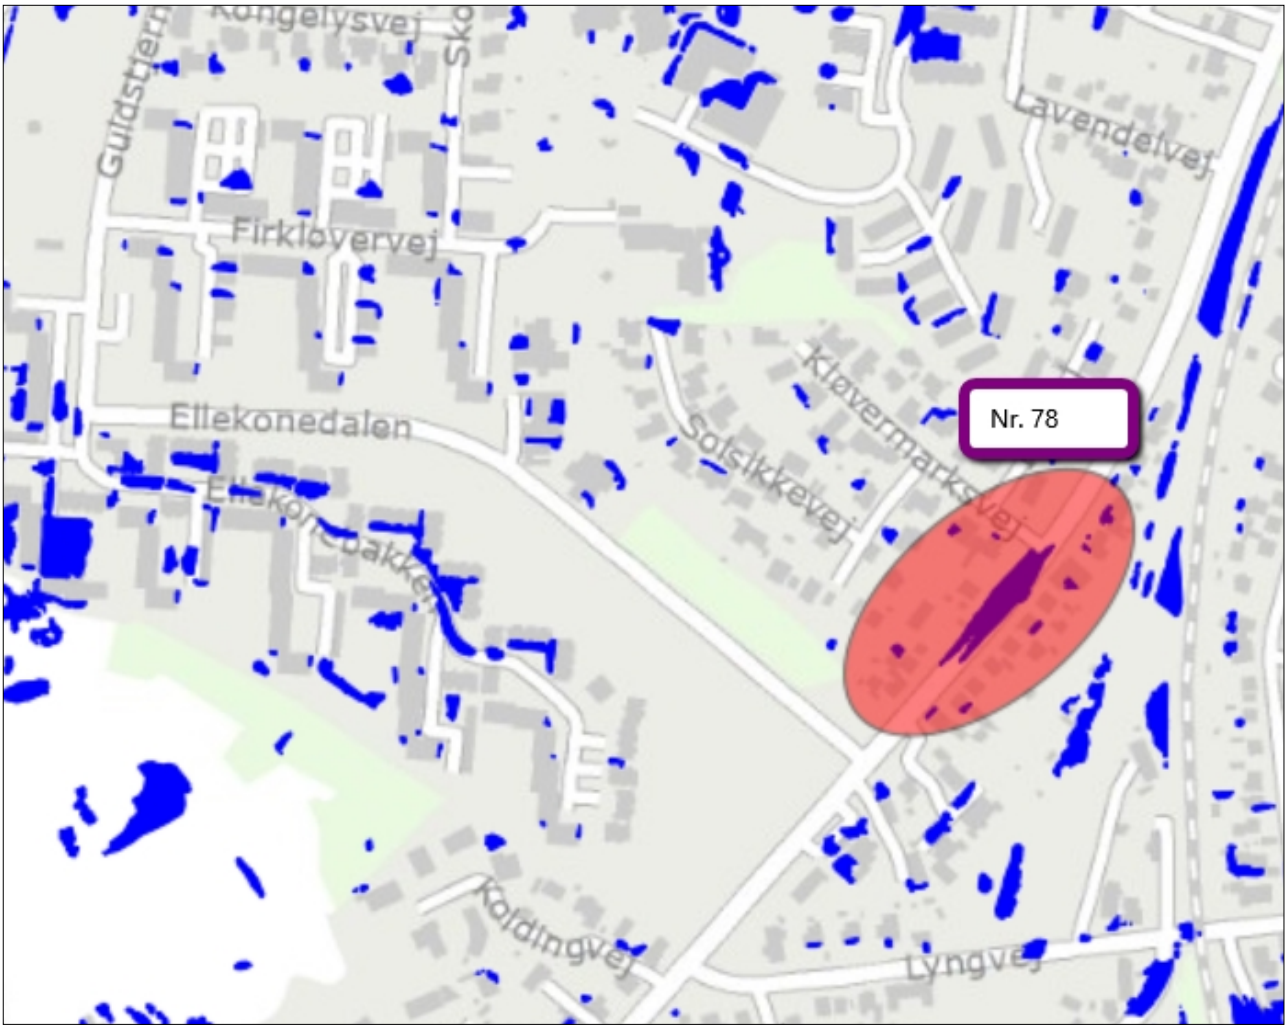
## Kort fra programmet Scalgo

Blå streger viser vandets strømningsveje, grønt viser et område på ca. 32 hektar, hvorfra vandet strømmer ned til lavningen i Koldingvej, når kapaciteten i kloakken er opbrugt, og når jorden ikke kan nedsive mere:
